KEKB 入射器におけるビーム位置モニターの出力信号異常現象

諏訪田 剛¹、加速器研究施設、高エネルギー加速器研究機構
平 雅文、放射線科学センター、高エネルギー加速器研究機構
〒305-0801 茨城県つくば市大穂 1-1

2001 年度の冬期保守前に、運転に使用している全てのビーム位置モニター (BPM) の出力信号波形の調査を行った。調査の結果、一部の BPM について異常な信号波形を出していたことがわかった。これは、BPM 信号出力部の SMA 真空フィードスルーの中心導体がフッ素ガスにより腐食していること、また、このフッ素ガスの発生原因は、ケーブル側の SMA 端子の誘電体物質に起因することが化学分析により判明した。本報告は、BPM の出力信号異常について調査を行い、その現象の観測と分析結果をまとめたものである。

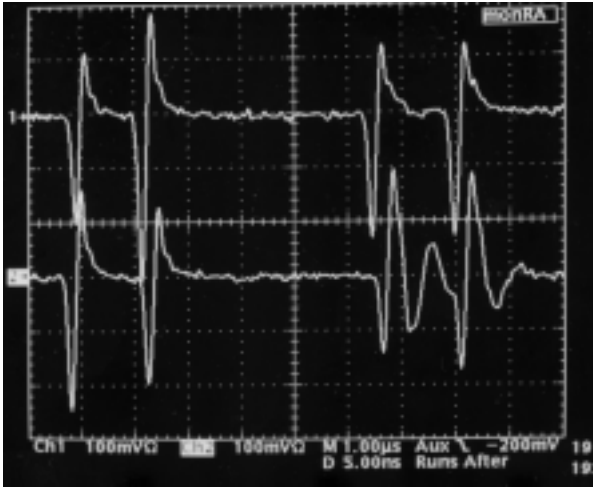
バイナーにより合成し、X/Y 方向の信号をそれぞれ 1 本の同軸ケーブルに重畳し、オシロスコープに接続し、各パルス波高をデジタル化した後、計算機によりビーム位置が算出される。図 1 は、180 度アーク部に設置している 2 台の BPM 信号波形を示したもので、信号トレース上段は X 方向を、下段は Y 方向の信号列を示し、上下段の 4 つの信号の組みが、1 台の BPM が検出した信号である。この図では、右側の信号列は、下流に位置する BPM の Y 方向の 2 信号が異常波形を示していることがわかる。

図1：オシロスコープにより観測したBPM出力信号波形の異常。右下の2波形が異常となっている。

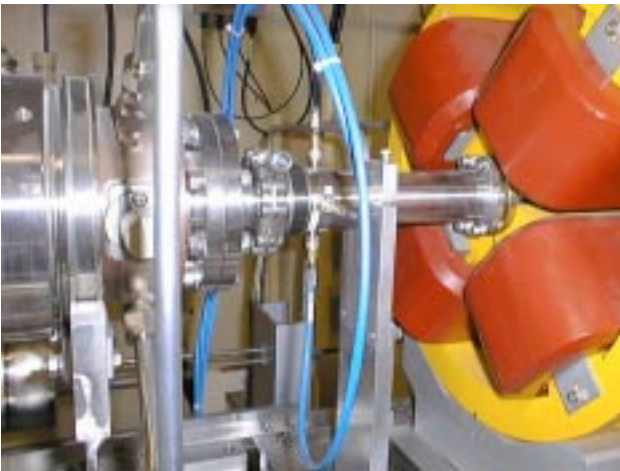
図 2 にビームラインに設置している典型的な BPM を示す。BPM の信号出力端子は、市販 (日立原町製) の SMA 真空フィードスルー (50W) をチェンバーに溶接されており、電流導入端子は、ストリップライン電極に直接ティグ溶接により固定される。また、真空は、SMA 端子内部でセラミックにより封じられている。電流導入端子の材質は、ニッケル、コバルト及び鉄の合金でニッケルメッキがなされている。この端子は、機械的強度が勝るとのことでオスを使用した。この結果、BPM 端子側は、ピンが突き出ている、信号取出用同軸ケーブルとは、SMA 端子 (メス) と接続することにより電氣的導通を確保している。

図2：4電極ストリップライン型BPM。3.5m長の同軸ケーブルが、SMA端子を介して接続される。

入射器で運転に使用しているビーム位置モニターの出力信号波形が異常になるという現象を 2000 年に初めて観測した(それ以前は余り注意して見ていなかった)。この現象は、BPM 側の SMA 端子の中心導体は何らかの原因で腐食した結果、同軸ケーブル側の SMA 端子との間で導通不良を起こし出力信号が異常になっていたことがわかった。2001 年度の冬期シャットダウン時にその原因特定を行うべく腐食物質の化学分析を行った結果、ケーブル側端子内部の誘電体にテフロン樹脂が使われていたことが判明した。これは、ビームロスに伴う高放射線の照射により誘電体からフッ素ガスが放出し、BPM 側の SMA 端子の中心導体を腐食させたものと考えられる。対策としては、今後、同軸ケーブルの SMA 端子誘電体をポリエチレンやセラミック等の材質に置き換える予定である。

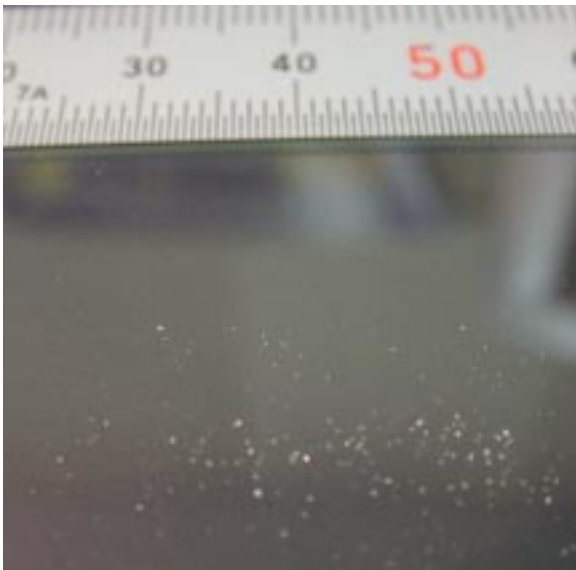
今回、信号波形異常は起こしていないが、長期に亘って高放射線下にさらされた BPM を取出すことが出来たので、BPM 端子の付着物を化学分析することにした。SMA 端子の中心導体に付着している粉末状の物質を試料としてスパチュラにより丹念に掻き取り試料にした。その後、端子内部を純水約 1.5ml で洗い流して、これも溶液試料として採取した。図3に掻き取った粉末状の試料を示す。試料は、掻き取ると粉末状の小さな破片となったが、これを顕微鏡で観測したのが、図4である。図4(a)結晶状の物と(b)黒く見える塊状の物が確認された。大きさは、どちらも約 200 μ m 前後であった。この試料を KBr 錠剤上にプレスして固定し、蛍光 X線分析法により元素分析を行った。原子番号 5 以上で、ベースプレートに含まれる K、Br を省いたコネクタ材の構成元素である重元素 Fe、Ni、Co の他に、軽元素 Ca、S、F、Cl、Si、O が検出された。特に、重元素は、明らかな X線のピークをもち SMA 中心導体によるものであることがわかる(図5)。一方、軽元素の方は、フッ素及び酸素が検出されたことから、酸化或いはフッ化の可能性が疑われた。ただし、酸素による X線強度は、バックグラウンドとの差が優位ではなく、フッ素の方が優位であった。次に、溶液試料を 0.22 μ m フィルタでろ過した後、イオンクロマトグラフ法により、溶液中に含まれる陽・陰イオンの分析を行った。その結果、陽イオンとしては、Na⁺、K⁺、Mg²⁺ の他、不明な 2 成分が観測された。この後者の 2 成分は、さらに、ICP (誘導結合プラズマ) 発光分光分析により、鉄及びコバルトによるフッ化物錯イオンであることが示唆された。一方、陰イオンの方は、F⁻、Cl⁻、NO³⁻、SO⁴²⁻ が確認された(図6)。この中で、F⁻ は明らかに強いピークをもち他の陰イオンの 50 倍もの濃度を示した。ここに至り、フッ素ガスによる腐食が原因であることが強く推論された。

図3：SMAピンから掻き取った試料（ガラス上）。

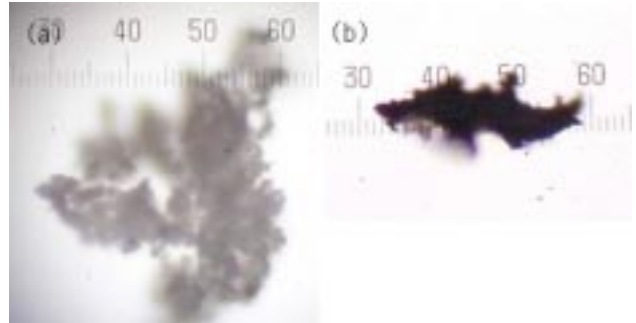
図4：試料の顕微鏡写真（視野内スケールの最小目盛りは約5mm）(a) 結晶状の物質と(b) 塊状の物質。

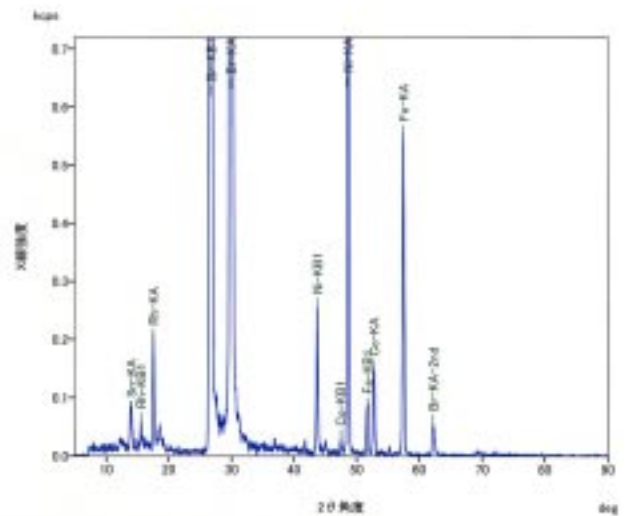
図5：蛍光X線分析法による粉末試料中の重元素分析結果。

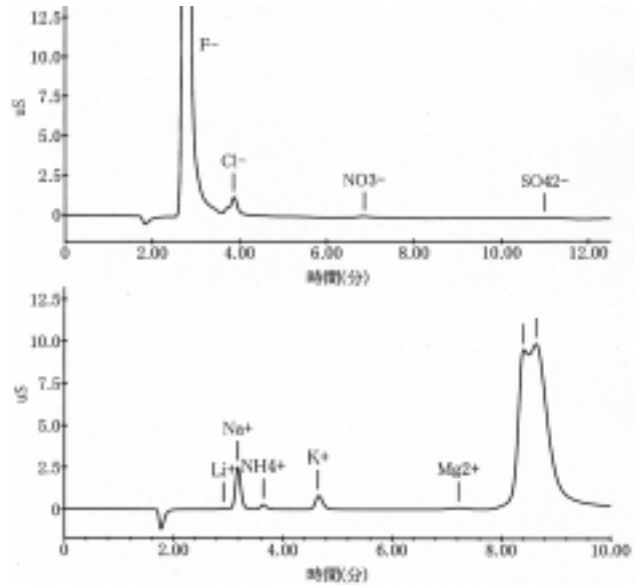
図6：イオンクロマトグラフ法による溶液試料中の陰イオン（上図）・陽イオン（下図）分析結果。
