INVESTIGATION OF ACCELERATION TUBE FIELD EMISSION BY OPTICAL FIBER

Yoshiharu Yano[#], Toshiyasu Higo, Shinichiro Michizono
High Energy Accelerator Research Organization
1-1 Oho, Tsukuba, Ibaraki 305-0801 Japan

Abstract

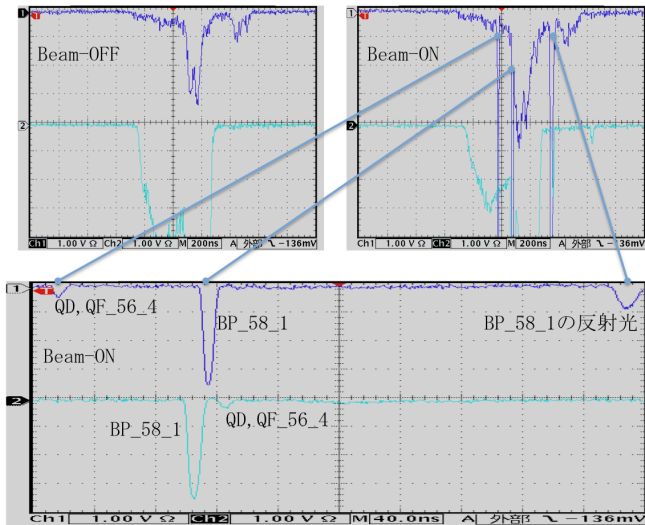
図3：光ファイバー導入部の写真

この波形はPF運転モード時でAC_56,57はビーム加速に寄与しないスタンバイ状態であるのでAC_56,57からのFEは見えていない。全クライストロンについて1台ごとOFF/ONを行なった結果AC_32に起因することが分かった。3枚目の波形はPMTのゲインを下げてビームによる信号が確認出来るようにしている。1.2枚目は200nsec/div、3枚目は40nsec/divである。加速管に入っているRFは約1μsecなのでパルス真ん中付近と後にFEの山が出ている。

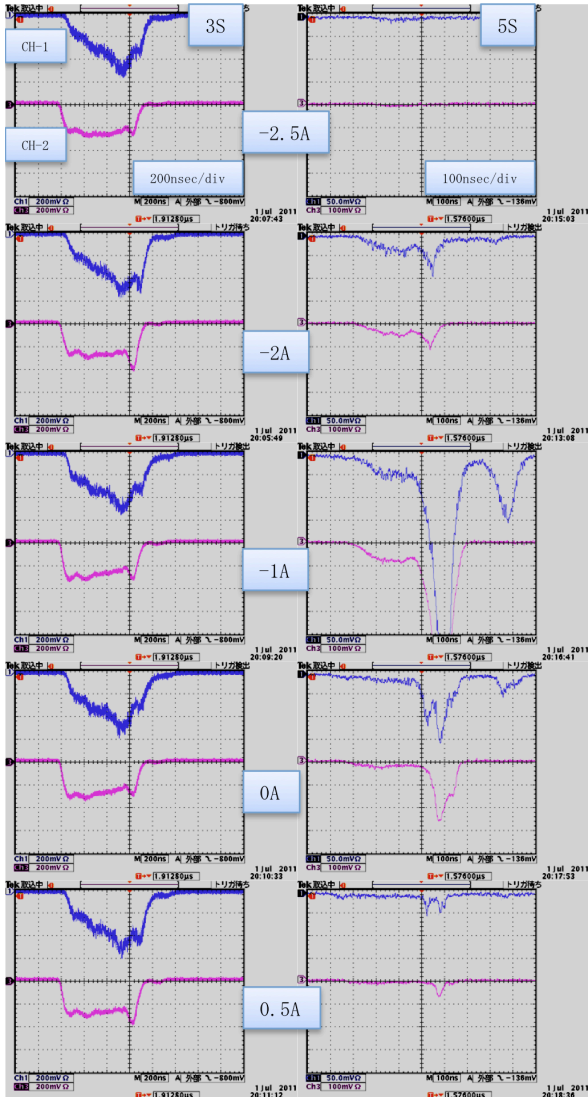
図 5 : SX_32_3 の電流値と FE の変化

図 5 では SX_32_3 が -2A の時に 3S の後のピークが少し大きくなっている。5S には SX_32_3 が -2A の時に FE が見られ始め -1A の時に最大になる。SX_32_3 の運転値は 0A である。QD, QF_31_4 を変えても S3, S5 とともに FE の変化はなし。SX, SY_32_1 を変えても S3, S5 とともに FE の変化はなし。QD, QF_32_2 の電流値を変えても S3 の波形に変化は無く 5A になると 5S で FE が観測されなくなる。これらから AC_32_2 の FE で出来た電子が AC_32_3 の FE を誘発し SX_32_3 が -1A の時に AC_32_3 のどこかでマルチパクタリングの条件が揃うためピークが観測されると考えられる。

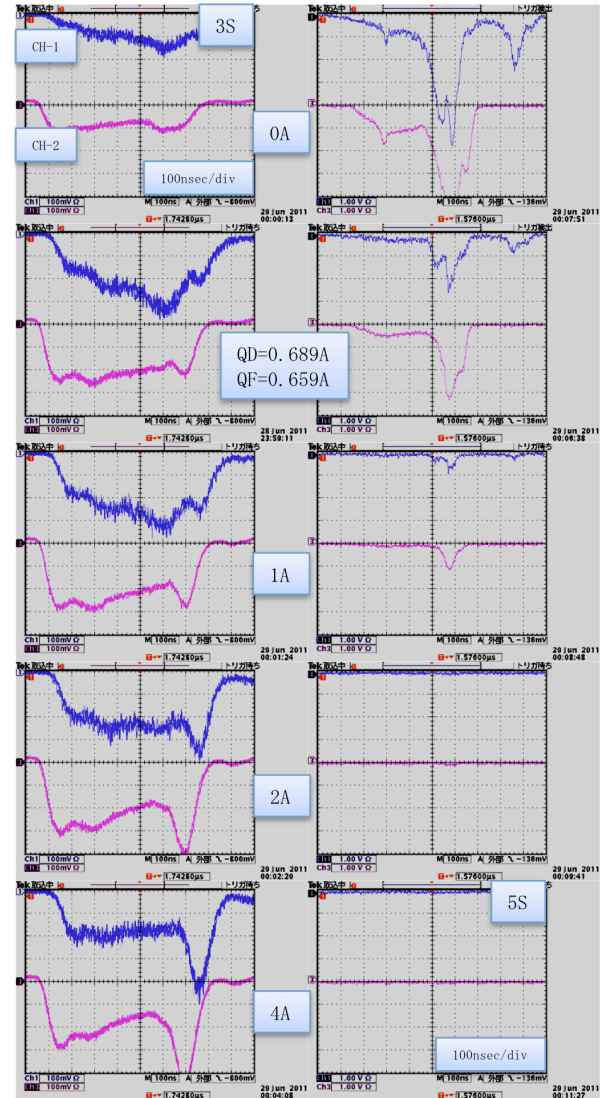
図 6 : QD, QF_32_4 の電流値と FE の変化

図 6 では QD, QF_32_4 の電流値が 0A の時、3S では FE が最も少ないが、5S では最も多く、電流値が増えるごとに見えなくなっている。これから AC_32 の FE で出来た電子が AC_33 の FE を誘発している。

しかもパルスの後の増加が顕著である。しかし、この FE は他の条件が整っていないため 5S まで届いていないと考えられる。

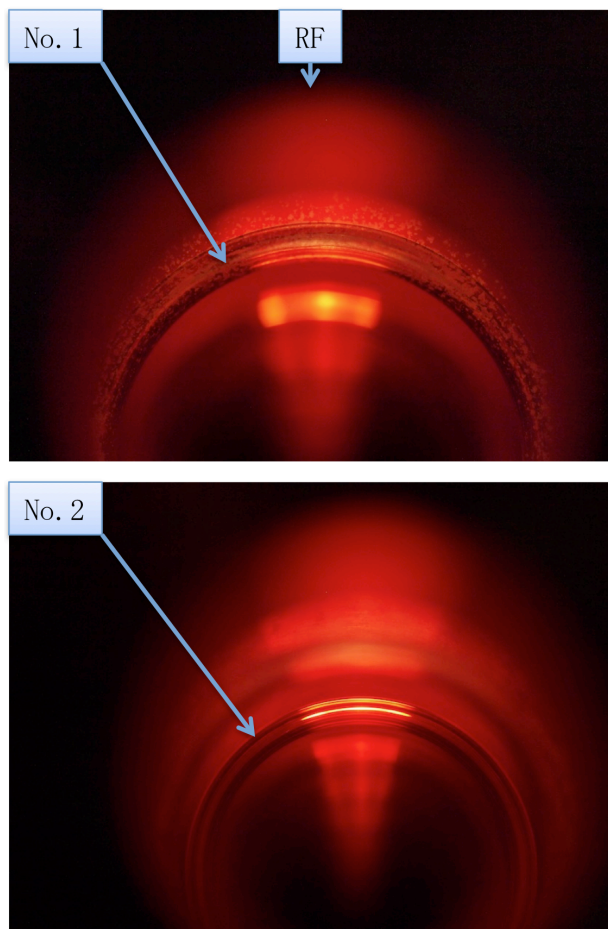
図7：AC_32_1の第1ディスク付近の写真

AC_32_1, AC_32_2 共に D1 のディスク面に損傷が見られる。D1 は入力カプラー部であるとともに

加速管の先頭であるため広がったビームに曝されておりディスク面の損傷が起きやすい。

第2ディスク(D2)以降についてはAC_32_1では損傷が認められないがAC_32_2ではD2、D3まで明らかに損傷が見られる。アイリスについてはAC_32_1であまり損傷が見られないのに対しAC_32_2では明らかに損傷が激しく、D2、D3まで損傷が広がっているのが認められる。写真から見ると左側、つまり加速管の下側の損傷が激しい。

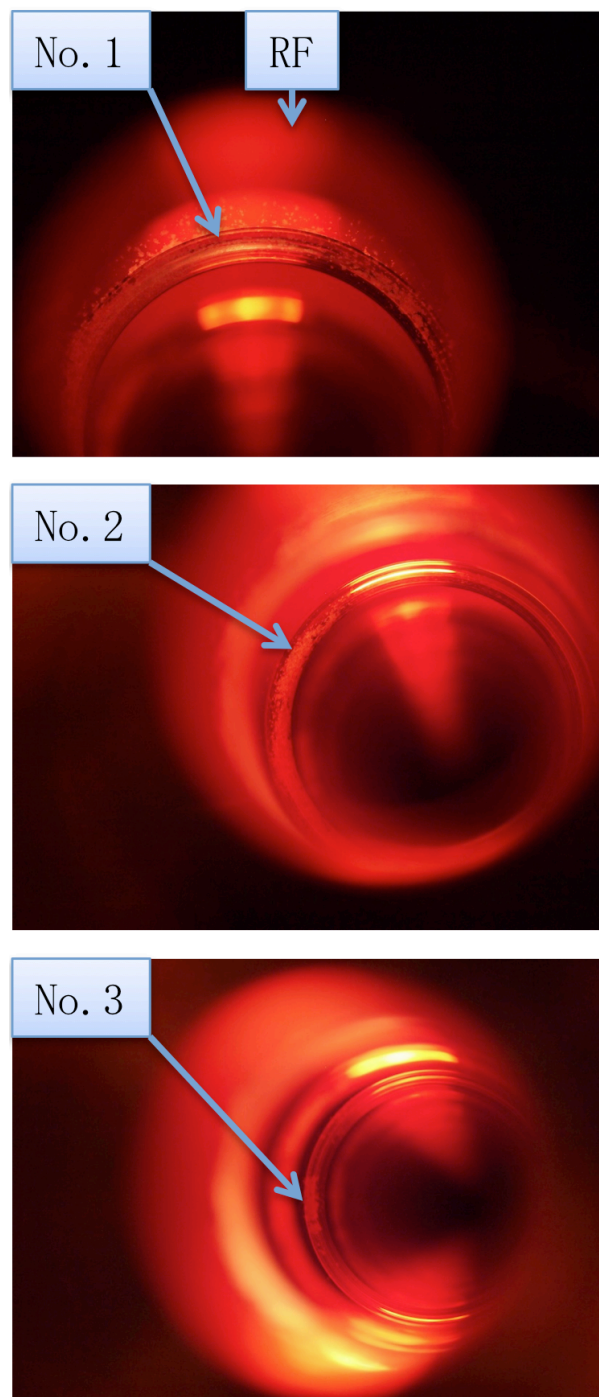
図8：AC_32_2の第1ディスク付近の写真

何らかの原因でAC_32_2のD1、D2付近でマルチパクティングが起り始めそのままRFパワーを投入し続ける事で損傷が進行しD3以降にも損傷が広がって行ったものと思われる。

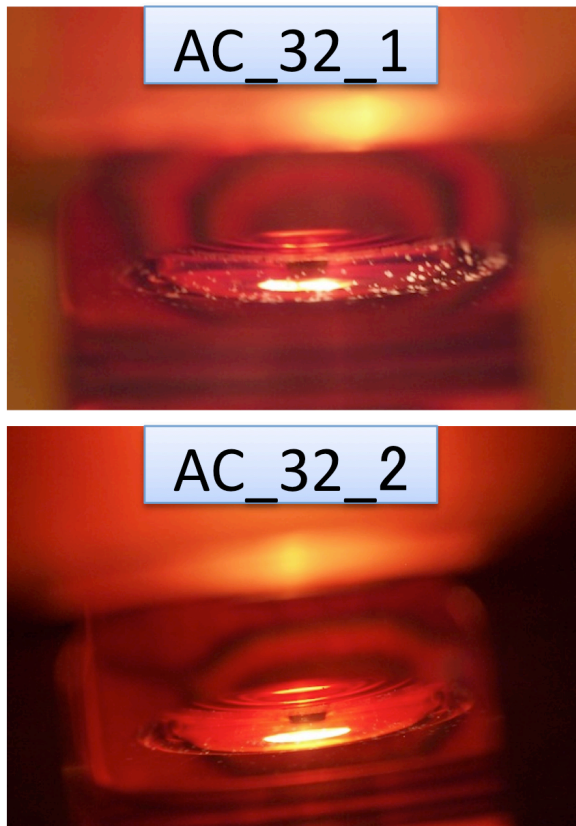
図 9 : AC_32_1、2 の最終ディスク付近の写真

図9にAC_32_1とAC_32_2の出力カプラーからの写真を示す。AC_32_1、AC_32_2共に最終ディスク(DE)のディスク面にわずかではあるが損傷が見られる。損傷の度合いはAC_32_1の方がAC_32_2より大きく図の右側、つまり加速管の下側の損傷が激しい。これはAC_32_2の入力部付近で起きたFEの電子がAC_32_1の出力カプラー付近まで到達していると考えられる。このことはSCによるFEの調査でも裏付けられている。観察しているSCの下流の加速管のRFパワーを変えるとSCの輝

度が変わる、加速管の上流のマグネットの磁場を変えるとSCの輝度が変わるなどの現象が見られる。これも下流側の加速管のFEの電子が上流側のSCに到達している証拠である。

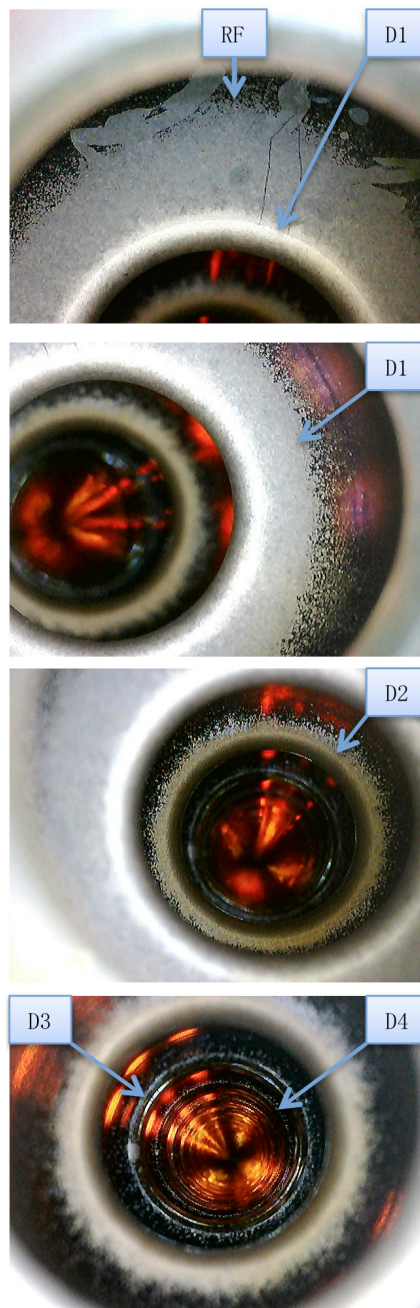
図 10 : 損傷の激しい加速管の写真

図 10 に損傷の激しい AC_34_4 の入力カップラー付近のディスク面の写真を示す。D1 はアイリス、ディスク面共に銅の光沢は無く銀色で表面がざらついて見える。D2、D3 についてもアイリス付近は同様に銀色に変色し光沢が全く無くなっているのが分かる。さらに D4、D5 についても程度の違いはあるが同様に損傷が進んでいることが分かる。

入射器では通常クライストロンの E_s は 40kV で運転しているが AC_43 は加速管の放電で E_s を下げて運転せざるを得ず撤去の直前では E_s の運転値は 32kV であった。
