KEK 電子陽電子入射器における大電力高周波源の運転保守

OPERATION AND MAINTENANCE ACTIVITY OF HIGH-POWER RF SYSTEM IN KEK ELECTRON-POSITRON LINAC

Abstract

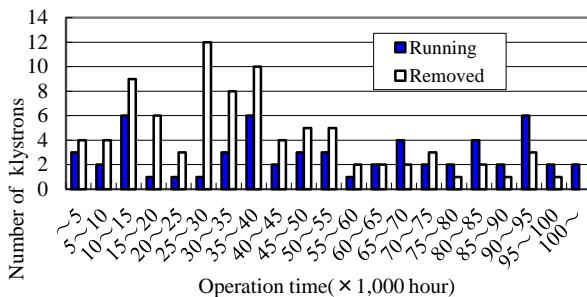
Figure 3: Klystron age profile.

現在使用中のクライストロンで最も多いものは、KEKB 運転開始の 1998 年前後から使用継続している 9 万時間以上の 10 台となっている。この中には 10 万時間を超えているものが 2 台ある。

故障クライストロンの平均運転時間は約 3.8 万時間であるが、現在使用中クライストロンの平均運転時間は約 5.2 万時間であり、クライストロンの寿命は伸びている。

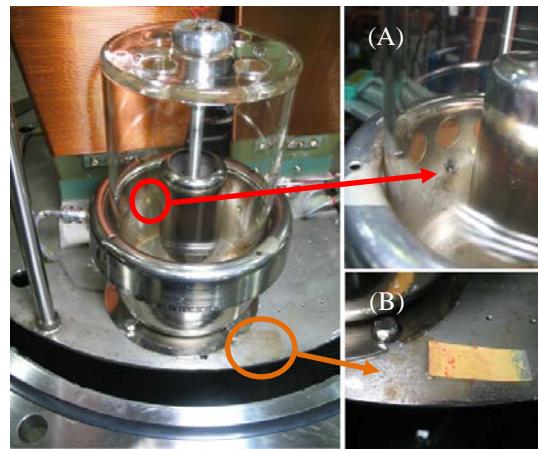
Figure 4: Capacitive divider.

2014 年度は 1 台の交換を行なった。交換理由は、クライストロンアセンブリのタンク内放電によるインターロック作動回数の増加であった。アセンブリ撤去後、解体して調査を行なったところ、絶縁油タンク内にあるクライストロン印加電圧測定用の容量分圧器^[4]内部とパルストランジスト底面に茶色のシミを確認した。タンク底部のオイルからは水検出剤により水が検出されたため、シミは水に由来するものと判断される。その上部にはタンクフランジ絶縁油冷却用水配管の継ぎ手があることから、この水配管の継ぎ手から漏れた水が容量分圧器内部に入り込んだ事により放電が発生したと考えられる。Figure 4 に調査時確認した水漏れ跡(B)と放電痕(A)、Figure 5 に水漏れした箇所の位置関係を示す。

タンクフランジ単体での通水試験と加圧試験を行なった結果、水配管継ぎ手のパイプ根元部分にて水漏れが見られた。水漏れの見られたタンクフランジは水配管を手直し後、テストベンチにて通水と加圧試験を行ない、再利用する予定である。

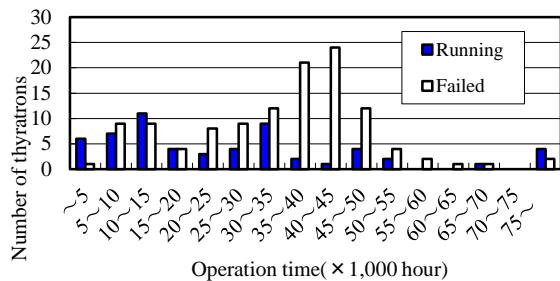
Figure 6: Thyatron age profile.

現在使用しているサイラトロンの平均運転時間は約 2.7 万時間である。また、故障サイラトロンの平均運転時間は約 3.7 万時間である。運転時間が 3.5 万時間を超えたあたりから故障台数が増加し、故障台数が最も多いのは 4 万～4.5 万時間運転したものとなっている。3.5 万時間を超えたサイラトロンは平均寿命に近いため、注意して監視を続ける必要がある。運転時間が 4.5 万時間以上継続して使用しているものは 8 台あり、この内 10 万時間を超えているものが 2 台ある。

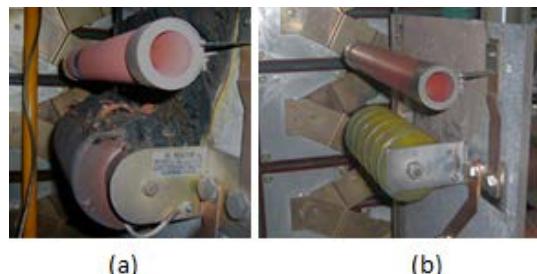
Figure 7: De-spiker.

加速器運転中にクライストロンギャラリーにて異臭がしているとの報告があったため、発生源の調査をしたところ、高圧パルス電源の充電筐体内のディスパイカーコイルに発熱の痕跡が見られた。ディスパイカーは Figure 1 の A で示され、サイラトロンの導通時に発生するスパイクノイズから充電ホールドオフダイオードと充電トランジスを保護するための回路である。Figure 7 に不具合時のディスパイカーコイルの写真を示す。(a)側は不具合発生直後に撮影、(b)側は部品交換後に撮影したものである。

不具合原因として、発熱したコイルは 1995 年製造のものであり、経年劣化により耐圧が低下したことと温度上昇したものと考えられる。また、ディスパイカー抵抗は $2k\Omega$ から $6k\Omega$ に増加していたためコイル、抵抗共に交換した。

上記不具合が発生したため、全セクターのディスパイカーの温度をサーモグラフィで測定したが、温度が高い場所は無かった。保守面から不具合が発生したものと同型のコイルは事前交換を行なった。

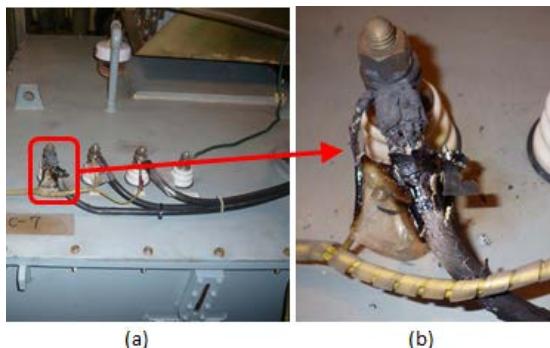
Figure 8: Primary input terminals of the rectifier transformer.

現場にて 3 相 200V の電圧、電流メーター値を調査したところ、U 相 30A、V 相 120A、W 相 160A で U 相に流れる電流が極端に少なく、3 相のバランスが悪いことが判明した。

更に電源筐体内を調査したところ、整流トランジス (Figure 1 の B 部分) の U 相端子根元のケーブルが

半断線状態であった。

Figure 8 に不具合時の整流トランス 3 相 200V 端子の写真を示す。(a)側は 3 相 200V 各相接続の様子、(b)側は U 相部分のみを拡大したものである。

この結果から、トランスの U 相が故障しているとわかった。

上記不具合が発生したため、全セクター1 次側の 3 相 200V 電圧と電流メーター値を調査した。メーター故障が何箇所か見られたが、実際に電流バランスが悪い場所は無かった。
