KEK 電子陽電子入射器における高周波源および導波管高周波窓の運転保守(Ⅱ) MAINTENANCE ACTIVITY OF RF SYSTEM AND RF WINDOWS IN KEK ELECTRON- POSITRON LINAC(Ⅱ)

^{A)} Mitsubishi Electric System & Service Co., Ltd.
^{B)} High Energy Accelerator Research Organization
^{C)} SOKENDAI (The Graduate University for Advanced Studies)

The FY2019 operational statistics on the klystrons, the thyratrons and the rf windows at KEK e-/e+ linac are given. Several major failures on these devices are reported. The KEK linac consists of 60 rf units, each of which includes a single 50MW S-band klystron, thyratron and rf window. The linac have operated for about 5,500 hours in FY2019 and 4 klystrons and 5 thyratrons have been replaced while none of rf windows has. The average operational time of the klystrons, thyratrons and rf windows in use are 67,000 hours, 37,000 hours and 90,000 hours, respectively. On April 3, 2019, a fire accident happened at a test station in the linac building. The carbon soot by the fire spread over and some of the klystron modulators were spoiled. After the minimum recovery work being done, the linac was back to operate 19 days later.

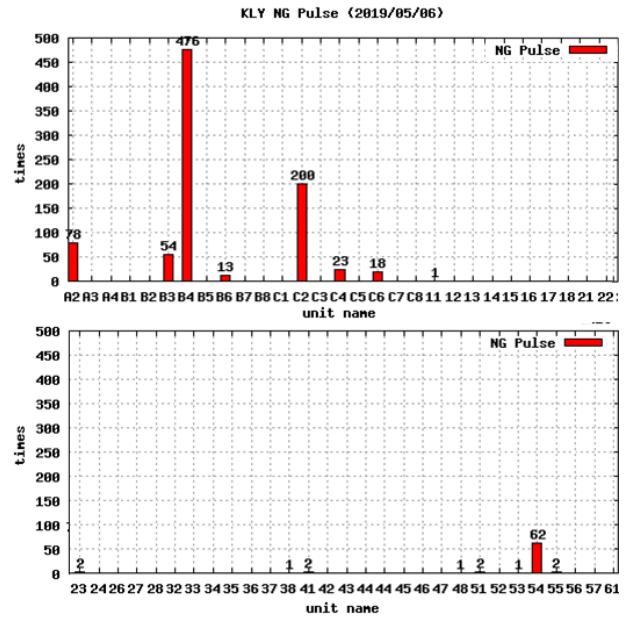
Figure 2: Number of pulse-shortenings for 2019/5/6.

SuperKEKB への入射では、RF 出力パルス欠けが要因で起こるビームエネルギー変動によりビームアボートする恐れがあることから、RF モニタシステムを使用して RF 出力パルス欠けの検出を行なっている[3]。2019/5/6 の各ユニットのパルス欠けカウント数を Fig. 2 に示す。KL_B4 は 476 回/1 日であり、その他のユニットと比較してもかなり多い事が分かる。欠け頻度は、クライストロンの印加電圧をさげると下がるので設定電圧(モジュレータ PFN 充電電圧)を 2kV 下げてみたがカウント数は大きく下がらなかった。運転停止期間中に交換を行なった。

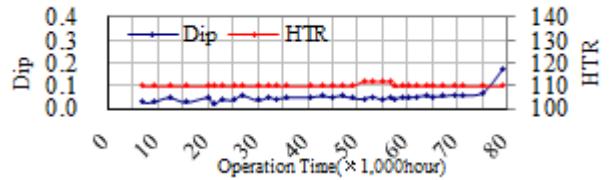
Figure 3: Dip test measurement history of KL_21.

このユニットは長期メンテナンス前の Dip テストで Dip の深くなる変化量がこれまでより大きい結果が得られた。Figure 3 にこのユニットの Dip の変化の履歴を示す。

データの変化量を見るとこれまでの Dip の変化量は 0 ~0.03 がほとんどだったが、この時の測定では 0.10 程度深くなっている。グラフを見ると急激に変化している事が分かる。測定装置を疑い、異なる測定装置で再測定を行なったが同じ結果が得られた。別の日にヒーター電圧を変更しての肩特性を測定した。測定結果を Fig. 4 に示す。

らまだ少し離れている為、問題ないように見える。しかし Dip が急激に変化している事から最終的にエミッショング減少の兆候が見られると判断して交換を行なった。このクライストロンは試験スタンドで今後どのように Dip が変化するか確認を行なう予定である。

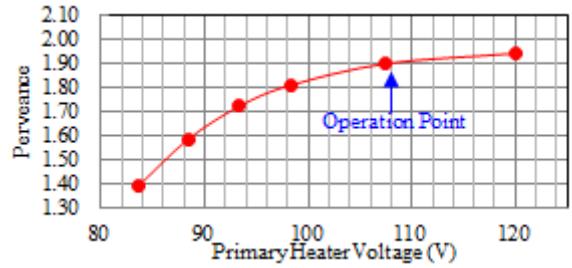
Figure 4: Primary heater voltage vs permeance of KL_21.

運転で使用している 1 次側のヒーター電圧設定値は 110V であり、ペービアンスが急激に変化するポイントか

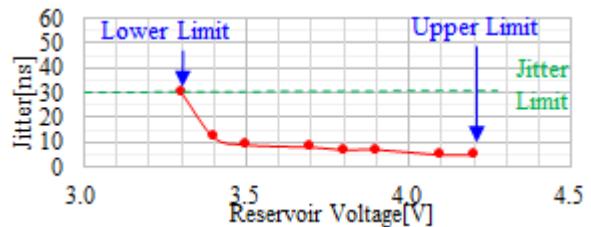
Figure 6: Reservoir Voltage vs HV jitter of normal.

通常は Fig. 6 のグラフのようにリザーバー電圧下限値より下に設定した時にジッター 30ns 以上となり、下限値から上限値までの間はジッター 30ns 以下となるものが普通

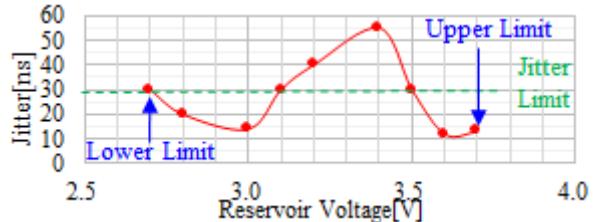
Figure 7: Reservoir Voltage vs HV jitter of KL_21.

である。しかしこのサイラトロンではリザーバー電圧 3.2V ~3.4V でジッター30ns 以上となっている。動作不安定と判断し、交換を行なった。このサイラトロンはまだ運転時間が短い為、テストベンチで再度動作確認を行う予定である。
