## 阪大ピコ秒電子ライナックの現状

阪大産研 津守邦彦, 木村徳雄, 山本 保, 堀 利彦, 竹田誠之  
大熊重三, 沢井畠一,

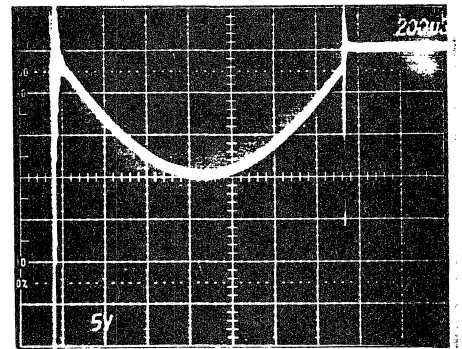
オ1図

2-3) 電磁シールドの効果とノイズレベル。クライストロン室と制御測定室には厳重な電磁シールドが施こされ、ノイズ対策には充分留意されている。これらの効果を定量的に測定することは困難で、又シールドセラインフィルター等の条件を変更することも出来ないで、何処で何が一番有効なのかの判定もむづかしい。オノ図はPFNの充電電流波形で、メイン、De-Qingの各サイラトロン放電時のノイズは大きい。オス図はコントロー

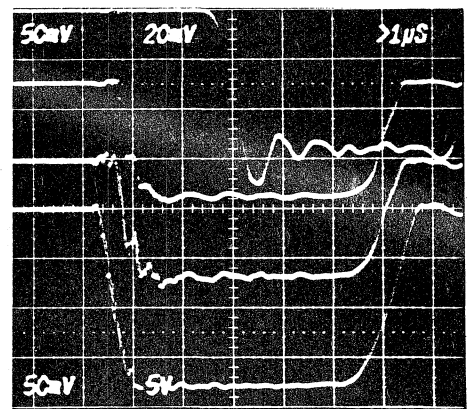
オ2図

ルパネルのモニター端子に来ている加速管のダミーロード及び入力、バンチャー入力、クライストロン電圧の各波形をそれぞれ上の方から示している。垂直軸の感度を上げて観測しているが、ノイズの影響は殆んど受けていない。又ピコ秒シングルパルスの発生には、電子銃の入射タイミングのジッターは問題になるが、これらのトリガー回路にノイズがわざわざしている形跡もない。制御室には、測定系、インターロック系、制御系の数多くのケーブルが持ち込まれている。又室の扉も開放したままでライナックを運転しても特にノイズレベルが上がる様でもない。これらのことは、クライストロン変調器のノイズが大きいにもかかわらず、シールドの効果と室がはなれた折にあることが幸いているものと考えられる。

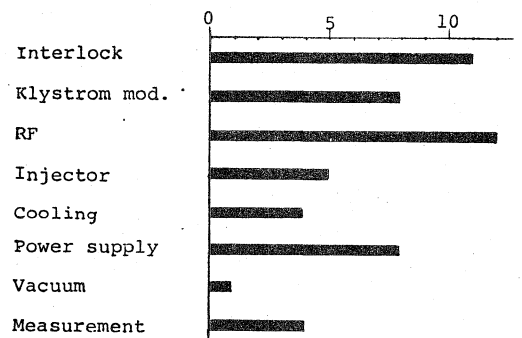
オ3図

3) 故障の発生状況 オ3図にこの1年余りの間に発生した故障回数を系統別に示した。個々の故障内容は比較的軽微なものばかりで、応急処置か、悪くて半日で済むものばかりで、利用者のスケジュールを変更する様なことは殆んど無かった。冷却系では、熱交換器のパイプにいくつもピンホールが開いた。寿命が余り短かすぎるので欠陥品だったかも知れない。クライストロン変調器は、小物の回路部品、電源系では小形にパックしたブリッジ形整流器又スタビライザーの制御用ICが悪くなった。入射系ではパルスアンプ用板極管の消耗も案外多い。
