21-P26

PRESENT STATUS OF THE 40MeV PROTON LINAC AT KEK

Tateru TAKENAKA, Zenei IGARASHI, Takao KATO, Chikashi KUBOTA,
Shinji MACHIDA, Kesao NANMO and Eiichi TAKASAKI

National Laboratory for High Energy Physics (KEK)
1-1 Oho, Tukuba-shi, Ibaraki-ken, 305, Japan

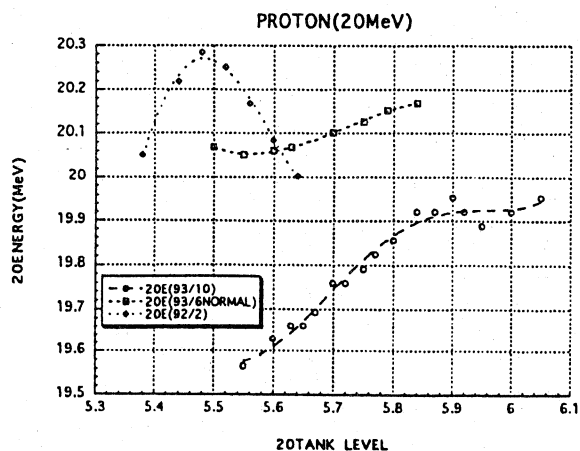
図-1 第一タンク加速特性の変化

1992年夏のドリフトチューブ（10ヶ）とNO.45トリーフチューブの交換及び1993年NO.10の交換後、リニアックの加速特性は、大きく変化した。図1に、第一タンクにおける加速特性の変化（速度モニターで測定）

を示す。図1から明らかなように、加速I値が低くなり、且つタンク励振電力の増加を必要とするようになった。これは、タンク内の加速電場の変化を意味している。不幸にも、これらの交換作業後、電場分布の測定がなされていないため、詳細なことは不明である。

また、タンクの共振周波数も数kHzに渡り変化した。第一タンクの特徴の変化により、第二タンクの励振電力を増加させる（アキバタンクをできるだけ広くするため）ことも必要となった。これらの現象から、第一タンクの電場分布は、当初（1992年夏以前）の分布と比較し、上流側の電場が高くなり、下流側が低くなったと考えている。この変化の原因は、まだ推測の域を出ていないが、1992年交換したドリフトチューブと端板によると考えている。今夏、ドリフトチューブを再使用（放電痕を磨き、所定の厚さに鍍金する）し、再据え付けを行いました。タンク内の清掃等の予定である。

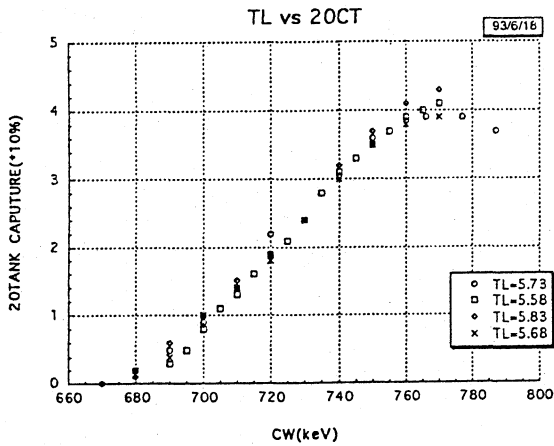
図-2 第一タンクビーム捕獲効率

一方、第一タンクのビーム捕獲効率が良くなった（約30%から約42%に増加）。測定結果を図2に示す。

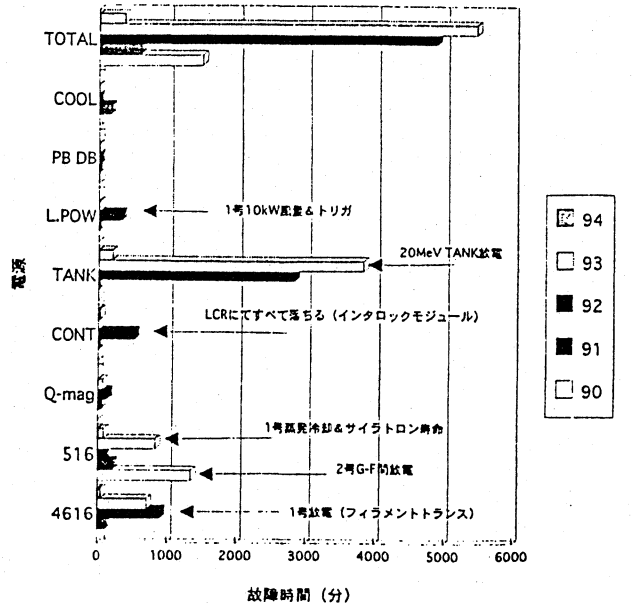
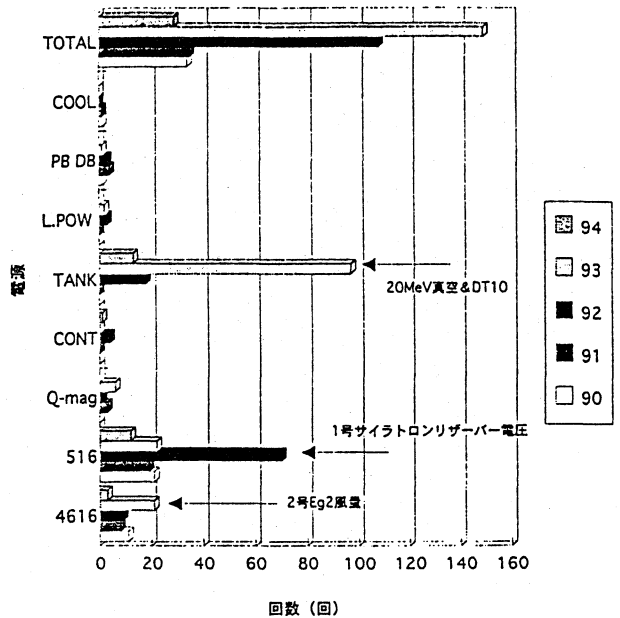
図-3 運転時の故障時間・回数

図3に、ここ数年のリニアックによる加速器運転停止の回数と時間を示す。タンク周辺の故障が著しく増加している。これについては次の節で述べる。

1992年の4616関係の故障は、1号器Ep電源の高圧絶縁トランスの劣化による物であり、その年の夏、全トランスの修理並びに電源の再構成により多くは改善された。1993年には、2号器Eg2電源の冷却ファン（寿命）の停止（不幸にもインクロックがなく、なかなか発見できなかった）による真空管の短寿命化によるものであった。

1992年の516関係の故障回数の増加は、1号器サイラトンのリザーバー電圧（長期使用に伴い少し増加させる）調整不足であり、1993年には、その球も寿命が来てしまった。その他の故障は、蒸発冷却水位の変化による冷却用ガラス管内の放電である。現在の水位モニター系では、電子管TH516の位置の変化による相対的水位の変化をモニターできなかったことにより、対応が遅くなった。また、サーキレタの破壊は、操作ミスで若干の水の混入（数

年持った)によるもの、TH516増幅器のチューニングずれにより高調波成分が増加したことによるものであった。

図3に見られるように、1992、1993年に、タンク関係の故障が増加している。1994年のリニアックの運転は、タンク内の放電を避けるため、ビーム加速時に励振電力を増やし(コンパネイションという)、通常のタンク励振電力を下げていた。そのため、今年の4月以降、タンク内放電(タンク内真空悪化;約 6×10^{-6} でインロック動作)による運転停止は少なくなっている。

その他、TH516大電力電源関係の絶縁油(リニアック建設以来動作している。毎年絶縁油の成分変化を調べている)の絶縁劣化が進んでいる。そのため、今夏、油交換を予定している。

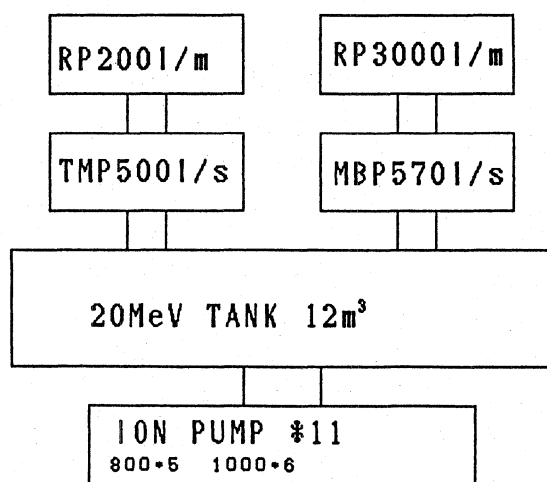
図-4 第一タンク真空排気系

第一タンクの真空排気系は、図4に見られるように、低真空排気系、ターボ・ポンプと11ヶのイオン・ポンプで構成されている。

1992年夏以降の立ち上げでは、タンク内のコンディション不足の為、度々放電が起こった。放電時水及び水素成分が増加したが、日時の経過とともに水成分は減少していった(質量分析計により監視した)。コンディション不足時間だけでなく、

タンクの到達真空度は 10^{-8} トルになったが、質量分析計の測定では、質量32の所に小さなピークがあった。徹底したリーク調査の結果、数ヶ所で小さなリークが見つかった。その場所は、O-リングを使用している所であった。現在、そのリーク場所は、増し締め又はハック・シール等により対処している。我々は、リークの原因を、O-リング接触面の錆(第一タンクのフランジ面は鉄製であり、薄い銅メッキも剝離している場所もある)の進行またはO-リング自身の硬化(建設当時からのそのままの場所もある)であると思っている。

イオン・ポンプの排気速度の低下も一因あると考え、1993年夏、前述したD/TNO10の交換作業と並列し、イオン・ポンプ素子の交換、O-リングの交換並びに当たり面の研磨(鉄製)を行った。

我々は、1994年夏、リーク場所の改修とともに、第一、第二タンクの覗き窓(24ヶ+16ヶ)とチューブ部(14ヶ+14ヶ)のO-リングの交換並びにフランジ面の点検を行う予定である。
