Present Status of the TOHOKU 300 MeV LINAC

Akira KURIHARA, Masayuki OYAMADA
 Shigekazu URASAWA, Shigenobu TAKAHASHI
 Toshiharu NAKAZATO and Yoshinobu SHIBASAKI

Laboratory of Nuclear Science TOHOKU University
 1-2-1 MIKAMINE TAIHAKU-KU, SENDAI 982 JAPAN

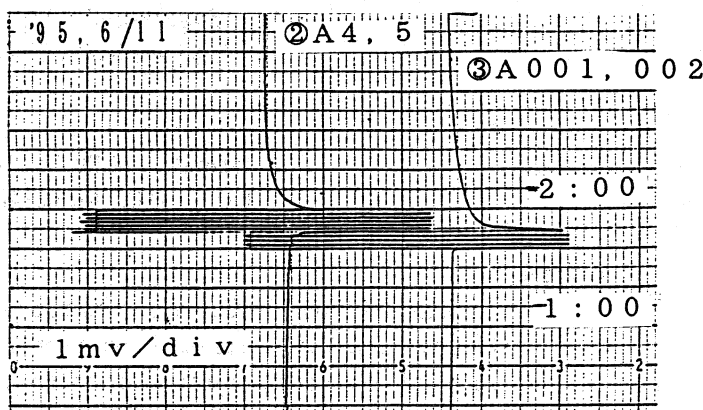
第1図 A部イオンポンプ真空度記録。

ライナック停止後も加速管列A部のイオンポンプ保護回路が働き過電流で停止すると、別のイオンポンプに波及しA部のポンプが全て停止する。そこで一定時間停止後に電源が自動復帰(第1図参照)する機構を付けた。この対策は根本的な解決ではない。イオンポンプは真空度の良いところで働いていないよ

うに見られる。このように、高真空でのポンプ動作に疑問があり他のポンプも考えている。

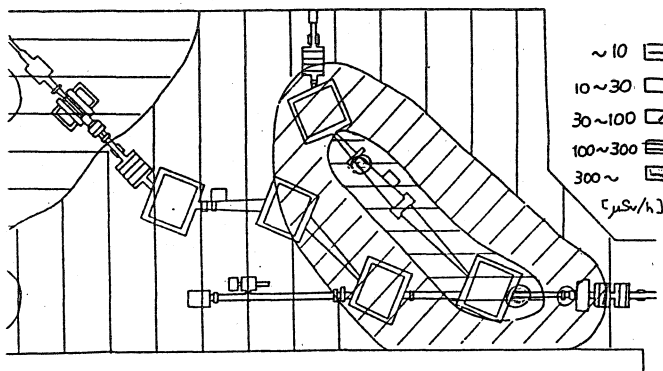
第2図 第二電磁石室放射線線量当量率マップ。

使用済みのイオン交換樹脂を放安管の協力で一般廃棄物と放射性廃棄物に分別した。放射性廃棄物は保管している。ライナック停止後の第二電磁石室放射線線量当量率マップ（第2図参照）と本体室の加速管列に添った主な放射性核種の強度分布を今後の参考のため放射線安全管理室に依頼し作成した。
