PREVENTION OF HIGH HUMIDITY AT THE FELI ACCELERATOR ROOM FOR THE GUN HIGH VOLTAGE POWER SUPPLY

K.Wakisaka, H.Tongu and T.Tomimasu
Free Electron Laser Research Institute, Inc. (FELI)
4547-44, Tsuda, Hirakata, Osaka 573-01, Japan

FEL研加速器室での電子銃高圧電源の高湿化防止策

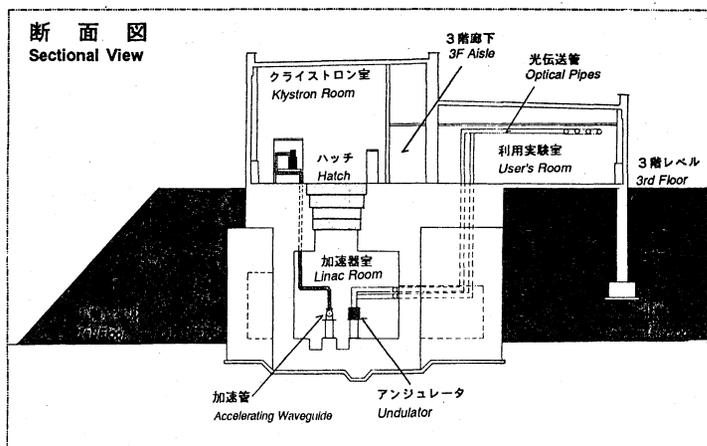
図1 建屋断面図

FEL研の建屋は山の斜面に建てられており、加速器室は図1に示すとおり地下に位置することから、特に加速器室に湿気が発生し溜まりやすい環境にある。

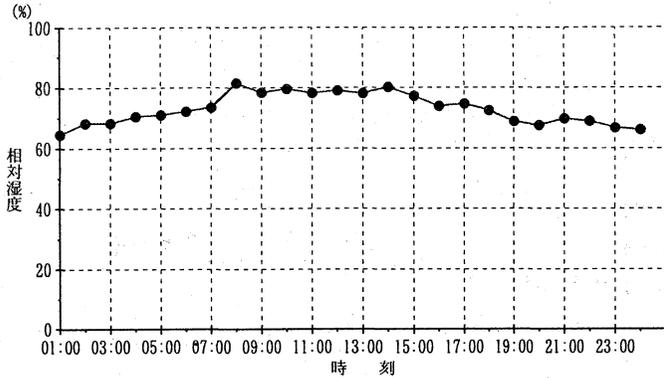
図3 加速器室の相対湿度変化

これを見ると、変動幅20%内で推移していることが分かる。

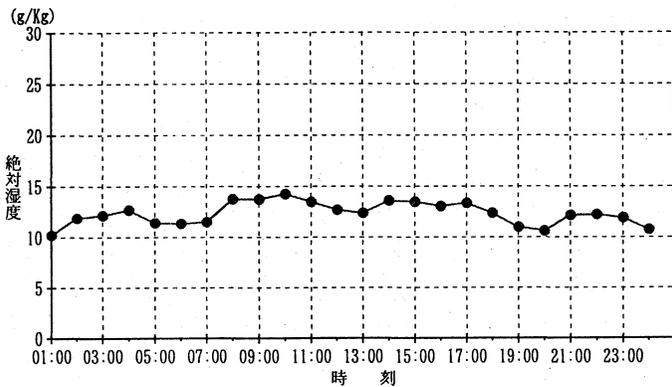
図4 加速器室の絶対湿度変化

これを見ると、絶対湿度は10g/kgから15g/kgの範囲で変動している。室内は常に除湿しているにもかかわらず、湿気は減っていない。つまり外気流入により高湿気環境になっていることが分かる。

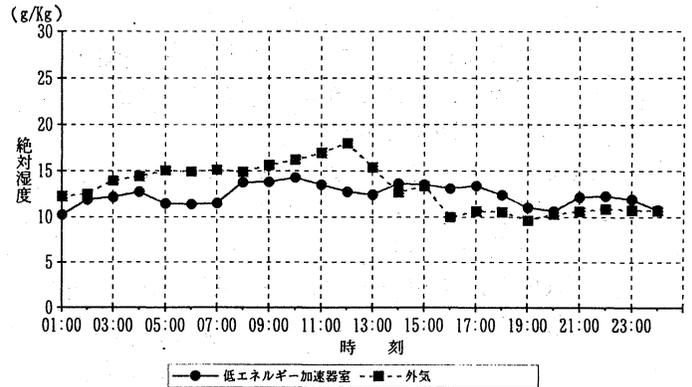
図5 外気の絶対湿度と加速器室の絶対湿度

これを見ると、外気は時間の経過と共に変化する天候に影響を受け絶対湿度は大きく変動するが、加速器室内の絶対湿度は外部の天候および絶対湿度にはそれ程の影響は受けていないことが分かる。

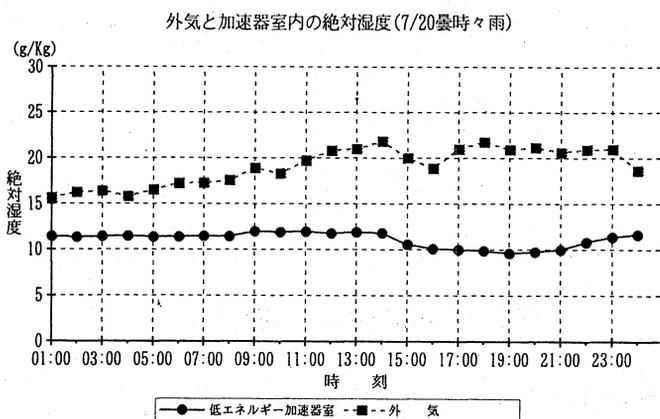
図6 最近の加速器室内湿気状況

対策(1)～(3)については平成7年6月まで結露実績がなかったことを考えると、ある程度の効果はあがっていると考えられる。現在の加速器室内湿気状況は、図6に示すとおりであり、外気の影響は受けず安定した湿気状態となっている。対策(4)実施後の結露実績は出ていない。

対策(4)実施により除湿効果が上がっていることは間違いのないことだと思われるが、2台の空調機設定値バランスによりどの程度の除湿効果が上がるかは今後の検討課題である。
