## IMPROVEMENT OF THYRATRON STAND AT THE SPring-8 LINAC

Hideyuki Hirayama<sup>1,A)</sup>, Hiroshi Takeuchi<sup>A)</sup>, Takamitsu Katsube<sup>A)</sup>, Toshiaki Kobayashi<sup>B)</sup>, Hirofumi Hanaki<sup>B)</sup>

## SPring-8線型加速器サイラトロンスタンドの改良

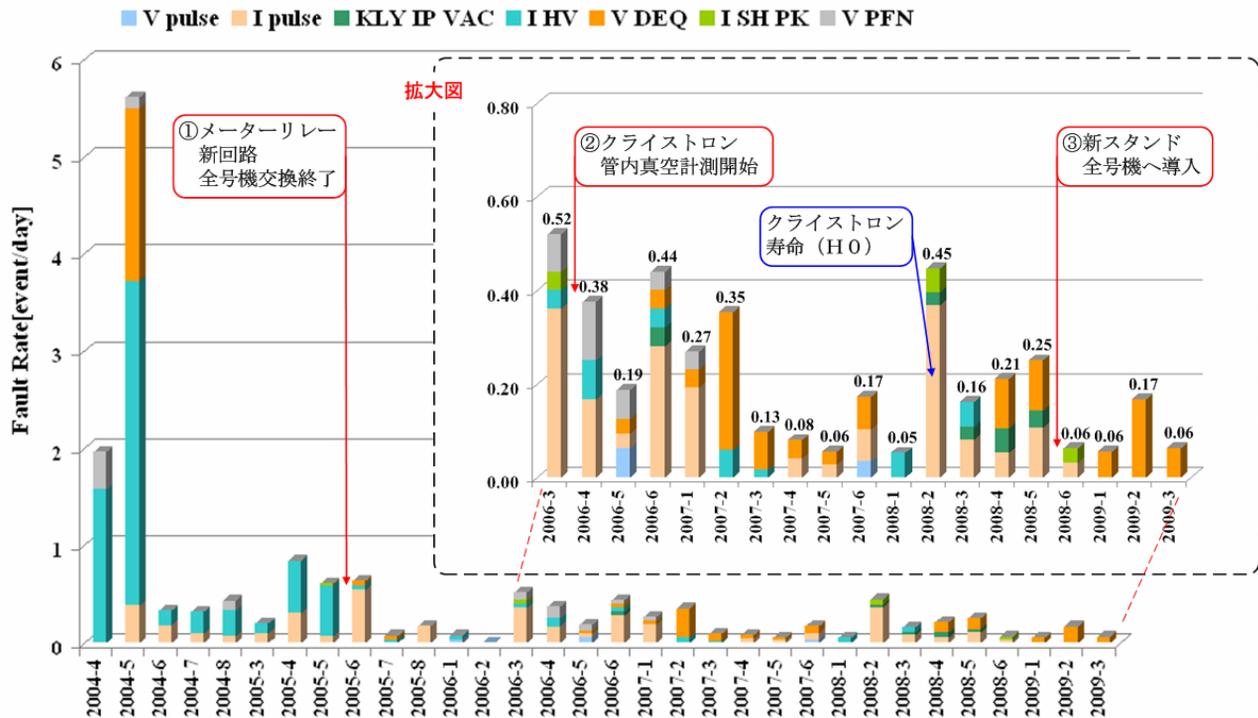
変調器のfaultには、ノイズや放電などの誤動作を含んだものが多く、利用運転中において頻りにトップアップ入射は中断された。入射中断となる主要なfaultは、高圧電流過大 (I HV) およびクライストロンビーム電流過大 (I pulse) であった。このfaultには、すぐに原因を特定できないものがあり調査を行った。2004年5月以降、誤動作を含む全ての変調器（待機運転の変調器は除く）のfault発生率[event/day]を図1に示す。また、図1よりI pulseのfaultを原因別に分類したサイクル毎のfault総数[count]を図2に示す。

高圧電流過大の原因は、メーターリレー8個を収納しているユニット内の放熱が悪く、メーターリレーの誤動作および故障によるものであることが判明した。このため、全ての変調器において改良したメーターリレーユニットに交換<sup>[1]</sup> (図1①)した。交換前の2005年第5サイクルまではfaultが3.78回/1日発生していたが、交換以降は0.64回/1日以下と大幅に減少した。

図1：サイクル別 全変調器のfault発生率 (利用運転時)、図中の信号名称の意味はそれぞれ以下の通りである。

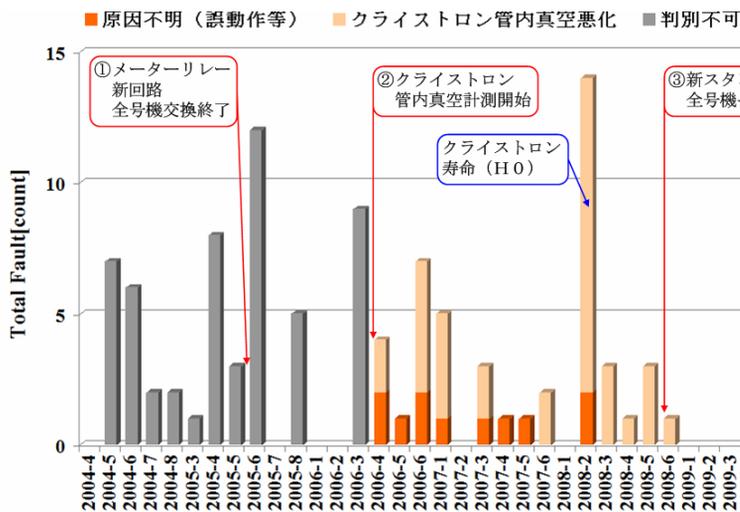
I pulseによるfault時にクライストロンイオンポンプ電流値が変化しない場合もある。I pulseのfaultのうち、クライストロン管内真空悪化が観測された事例とそうでない事例を分類したのが図2である。スタンドと変調器筐体間で放電痕が確認されていることから、I pulseのfaultは放電による誤動作ではないかと推測される。2008年第6サイクル以降、以上の原因による誤動作を無くすために全ての変調器に対してアース強化および新スタンドを製作して導入した (図2③)。

今のところ、誤動作と推測される事例は観測されていない。図2のfault総数が少ないこともあり、アース強化の効果として期待するにはもう暫く様子を見る必要がある。

図2：サイクル別 I pulseに限定した全変調器のfault総数 (利用運転時)

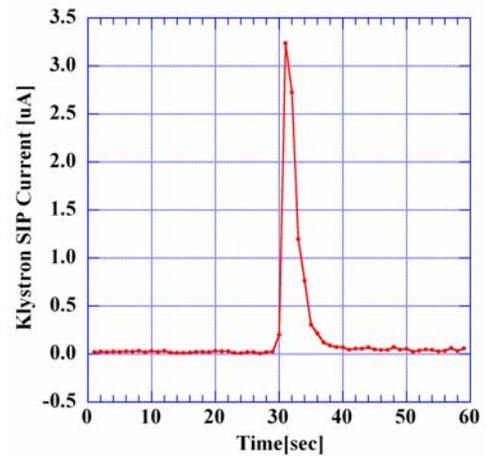
図3は、I pulseが発生した時に観測されたクライストロンイオンポンプ電流値の変化である。この時、クライストロン管内放電が発生し瞬時に真空が悪化したとクライストロンイオンポンプ電流値より推測される。また、KLY IP VACによるfaultが発生しない時でもクライストロンイオンポンプ電流値に変化があれば管内放電が発生していると推測できる。

図3：I pulse fault時のクライストロンイオンポンプ電流値変化

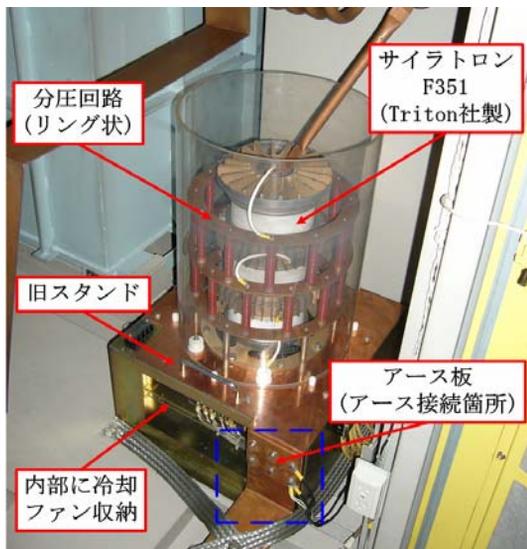
前節で述べたようにスタンドと変調器筐体間の接触面で放電が発生し、誤ったfaultを誘発していると推測された。スタンドは、変調器筐体チャンネルの上に載せて締結をしているが、構造上接触しないチャンネル角部等に生じた電界で放電が発生していた。スタンドを取り外した際、接触面の放電痕が確認されている。旧スタンドの外観写真を図4に示す。

図4：旧スタンド外観写真

- スタンドとパルストランスを接続しているアースラインが長い

- スタンド下部は変調器筐体チャンネルに接続され不接触部分が多い
- チャンネルの塗料剥離が不十分のためスタンドとの接触を妨げていた

接触面での放電を防ぐため、SS400のニッケルメッキ加工されたアースプレートを変調器筐体チャンネルの上に敷き、その上に新スタンドを載せて接触面積増やした。これにより、最短距離で接地することができた。
