Recent Results of SC Cavity Performance Test for ILC at KEK-STF

High Energy Accelerator Research Organization (KEK)

ILCに向けた高電界空洞性能試験のKEK-STFにおける最新結果

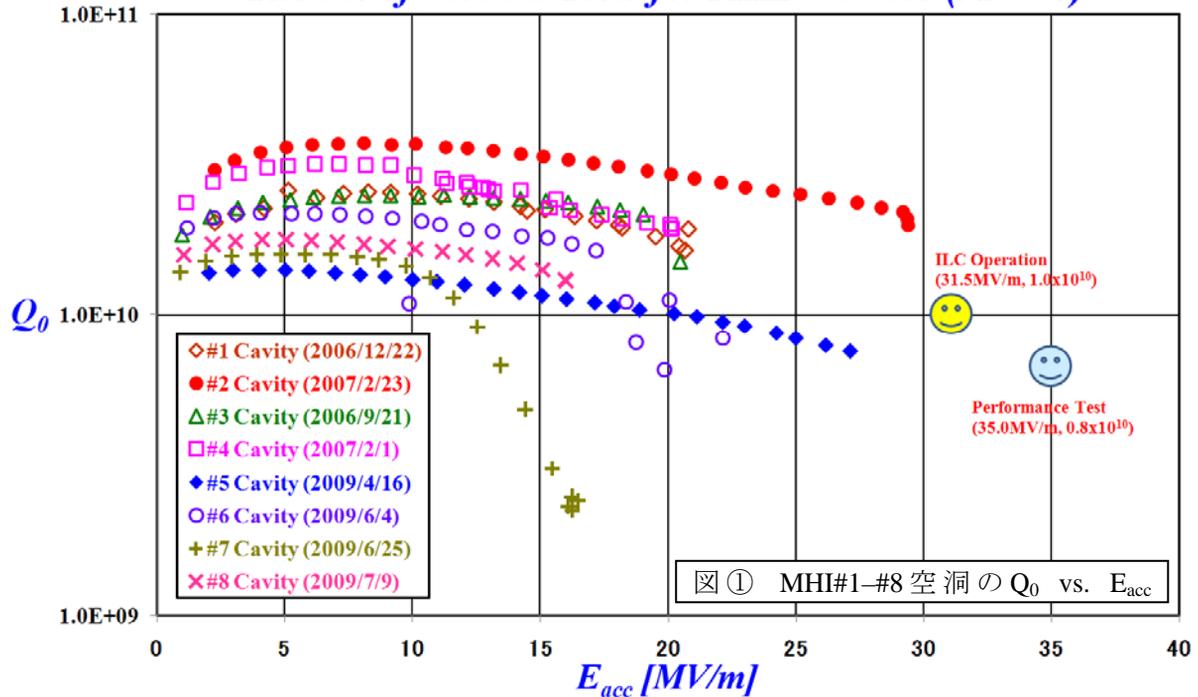
Results of Vertical Tests for MHI Cavities (#1 - #8)

超伝導空洞の性能は通常、Q₀ vs. E_{acc} curveというグラフで評価される。図①はこれまでに測定されたMHI#1-#8までの8空洞の最終結果である。容易に分かるように未だILCのスペックに到達している空洞は無く、開発途上にあることがわかる。最初に製作されたMHI#1-#4の空洞に対しては、電子ビーム溶接の品質がまだ十分でないと思われたため(前後の処置も含む)、特殊な小石を用いたバレル研磨と呼ばれる機械研磨を行っている。MHI#5, #6空洞に対してはこのバレル研磨を行うことなく、最初の縦測定で26~27MV/mに到達したため、最初の4台に比べると改善は見られたが目標値には到達しなかった。

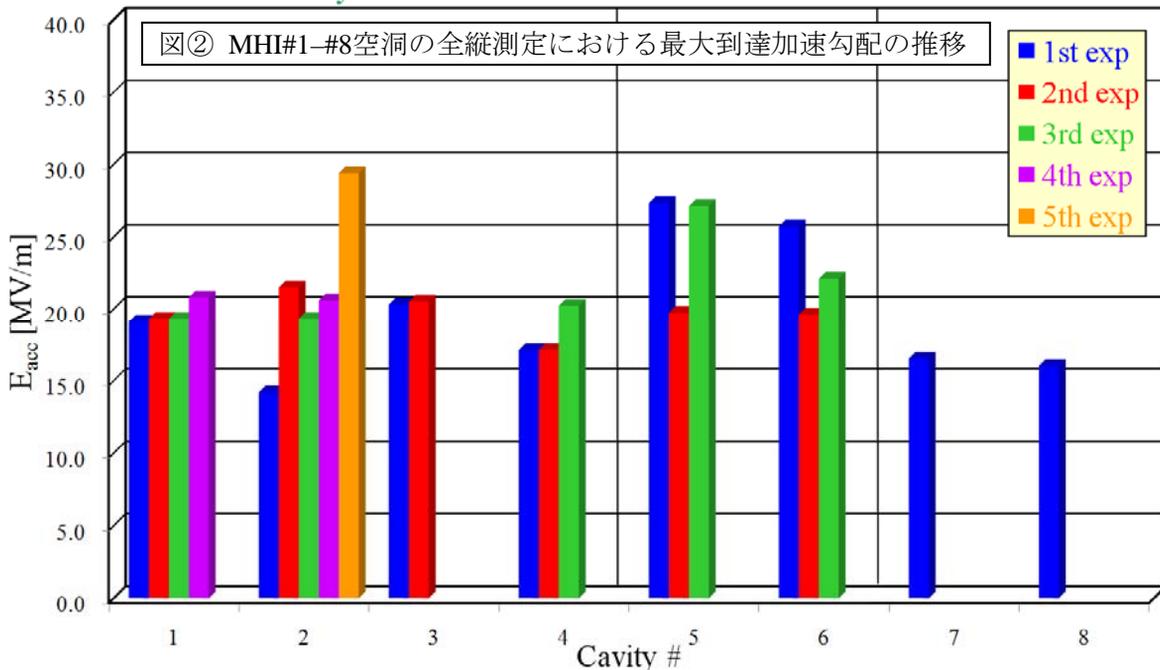
Summary of Vertical Test Results for STF Baseline Cavities

2009年の5月に電解研磨液を新しい液に入れ替えた後、#6-#8空洞の縦測定を3連続で行ったが、結果はかつてないほどに悪く、空洞表面処理工程に何らかの要因が絡んでいる可能性が高い。この原因追究は現在最優先で行っているところで、解決した後に空洞処理工程を再開する予定である。図②に全空洞の全縦測定における最終的な最大到達加速勾配の履歴を示す。

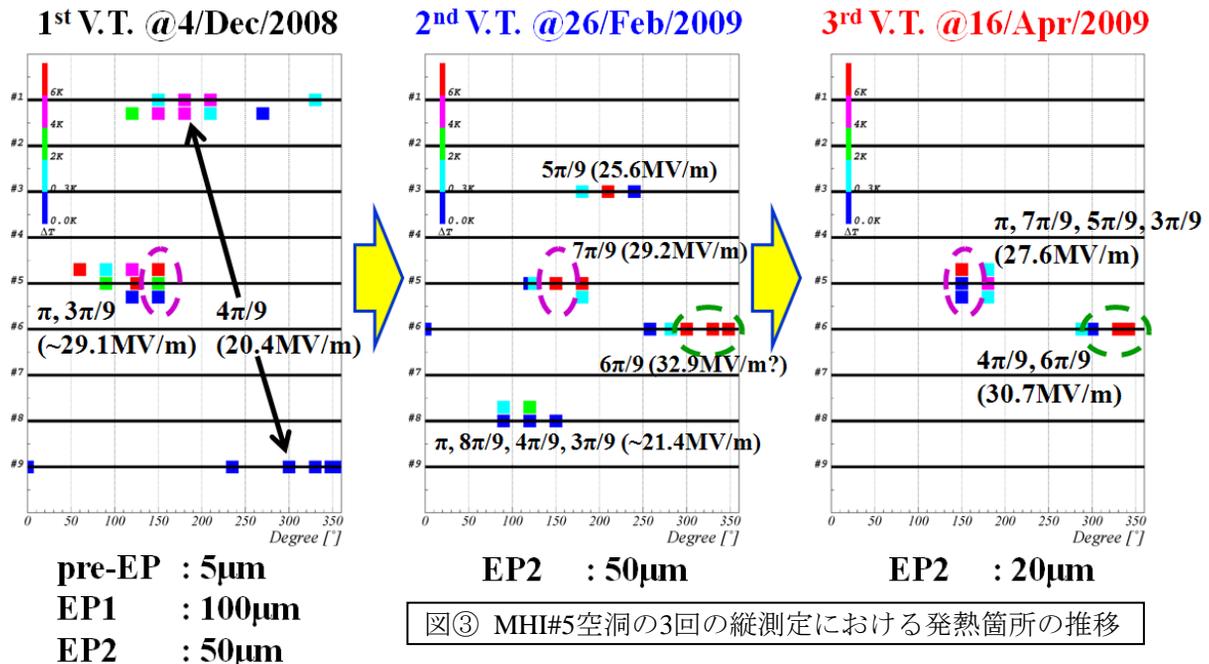
352個のカーボン抵抗を用いた温度マッピングシステムが導入され、空洞がクエンチを起こした時に発熱している場所が確実に同定できるようになった。図③に示すのはMHI#5空洞の結果で、 $\pi \sim 3\pi/9$ まで

の7つのパスバンド測定において発熱していた場所を、空洞内面を平面図に直した上でプロットしたものの(T-mapping)である。各図の下にある数値は、その縦測定までに行われた電解研磨による研磨量である。一見して分かるように、5セルの電界強度が30MV/m近くになると150°付近に毎回発熱が観測されており、これは200 μ m以上研磨した後でも依然として残ったままであることが分かる。性能試験後に全ての発熱場所を高性能カメラで調べても何のピットも見つからず、ただ溶接ビードが乱れている傾向があるという点が共通した特徴であることが分かった^[5]。したがって、MHI#5, #6空洞の電子ビーム溶接及びその前後の処置の品質がまだ不十分である可能性がある。
