京大炉中性子発生装置(電子ライナック)の現状

STATUS OF KURRI-LINAC

3. トラブル

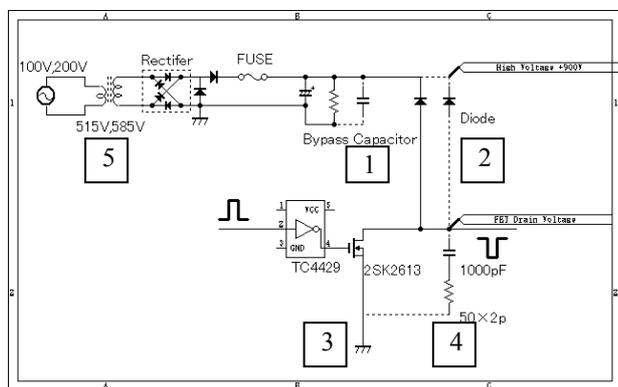
2013年6月の加速器利用運転中 (Long・5Hz (モデュータは 10Hz)) に、インターロックが働いていないにもかかわらず、突如電子ビームが出射されなくなった。原因調査の結果、初段モデュータ内の主サイラトロンドライバー (以下ドライバー) 高圧部のヒューズが切断、整流ダイオードの耐圧低下、及び、高圧パルス生成用の 6 組並列 PowerMOSFET(2SK2613) と FET ドライバー IC (TC4429) のセットの内 1 組の故障により、パルスが出力されないことが判明した (Figure 2)。故障部品の交換によりドライバー単独では正常なパルス出力を確認できたため、主サイラトロン (L-4888B) と接続したところ、アノード高圧がかかっているにもかかわらず、即時に同様の故障が発生した。L-4888B の使用時間は 5 千時間余りであったが、サイラトロンの不具合を疑い、3 年前まで使用していた

Figure 2: Simple circuit diagram of Thyatron Driver (Brake line: Insert at 3.1.3, Number: Change to 3.1.3).

1. 高圧直流電源部に高周波用のバイパスコンデンサが無かったため、表面実装型セラミックコンデンサ 3300 pF・3 kV と円盤型セラミックコンデンサ 2200 pF・2 kV×2p を追加した。加えて全体の容量不足を考え、更にフィルムコンデンサ 0.033 μF・4 kV×2p の追加を行った。結果、FET ドレイン電圧の振動に 10% 程度の軽減は見られたが、十分でない。一方、高圧直流電源部の振動は 20% 程度までに大幅に改善された。

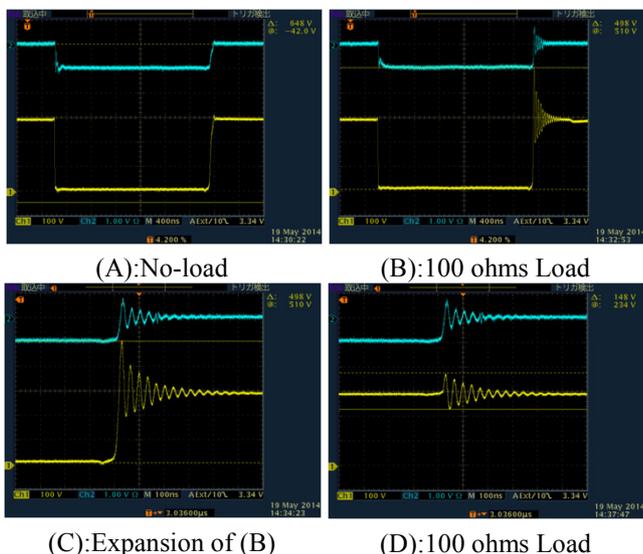
Figure 3: Yellow (A,B,C):FET Drain Voltage, (D):High Voltage, Blue: Monitor Output of the Driver.

ドライバー内部のパルス波形調査実施に当たり、FET 保護のため高圧直流電源電圧を通常の 3 分の 1 の +300 V で行った。結果、FET ドレイン電圧において、出力無負荷時にはほとんどないパルス発生後の振動が、実機で使用の 100 Ω 負荷時には大きく発現した (Figure 3(A,B,C))。振幅は +500 V を超えており、通常時の高圧電圧の場合に換算すると +1500 V に達すると推定される。これは、FET の絶対最大定格 +1000 V を大きく上回っており、この振動が故障の根本的原因であると推定した。また、モニター波形及び高圧直流電源にも上記と同じタイミングに振動が見られた (Figure 3(D))。この振動が FET ドレイン電圧の振動に影響を与えていると推定し、改善を試みた。

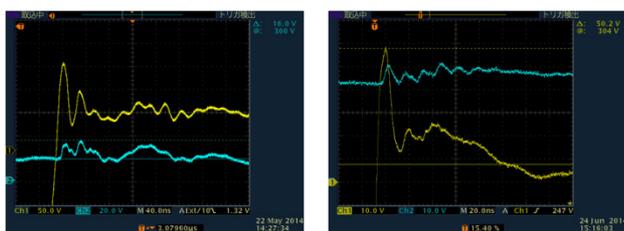
(A): Added Capacitors and Diodes (B): Final

Figure 4: Yellow: FET Drain Voltage, Blue: High Voltage.

2. 次に、逆電圧保護のダイオードのインダクタンス軽減を図ってダイオードの並列化を行った。結果、FET ドレイン電圧の振動は更に 10% 程度軽減したが、まだ十分でなかった。 (Figure 4(A))

3. ここで、更なるダイオードのインダクタンスの軽減と回路基板のインダクタンスの軽減を図って、グランドラインを拡げて、ダイオードの配線を短縮した。加えて、高圧直流電源部の高周波用のコンデンサに円盤型セラミックコンデンサ 5000 pF・2 kV×2p を追加した。その結果、振動は 40% 程度まで軽減した。

4. 更なる対策として、FET のドレイン-ソース (GND) 間に CR 直列 (1000 pF・50 Ω×2p) を追加した。その結果、+340 V 程度まで振動は軽減した。これは、通常の電源電圧時では +1020 V に相当するが、まだ FET の絶対耐圧を若干上回っている (Figure 4(B))。

5. 最終的には出力パルス波高に余裕があったため、高圧電源トランスのタップを従来の 88% にすることで、FET の絶対最大定格 +1000V を下回らせることで対応した。現在まで正常に稼動している。

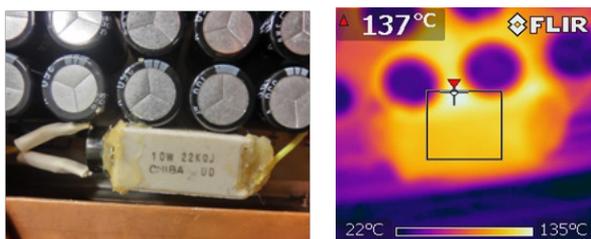
2013年10月の加速器利用運転中 (Short・300Hz) に、モジュレータのインターロックにより加速器が停止した。原因は No.1DeQing のサイラトロン駆動用の FET (2SK2611) ドレイン抵抗過熱 (温度スイッチ動作点: >75°C、Figure 5(A,B)) による温度インターロックの動作であり、DeQing 自体も動作していないことが判明した。メーカー (IDX) による調査の結果、FET を動作させるフォトカプラ (TLP555) が故障していることが判明した。部品交換で DeQing の正常動作が確認されたが、フォトカプラが故障した原因が不明のため、ノイズの影響を軽減するため、フォトカプラのトリガーラインにフェライトビーズを入れて復旧した。

(A): FET Drain Resistance (B): Degree of Resistance

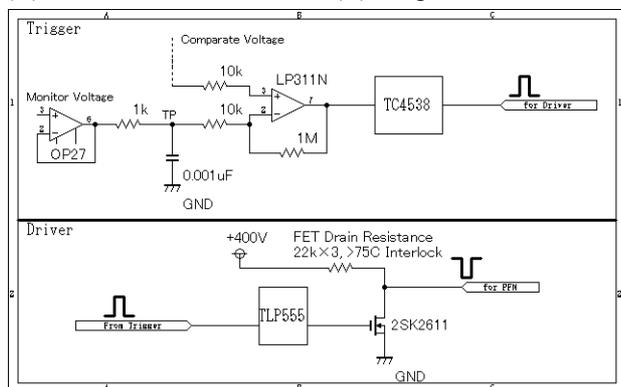
(C): Simple circuit diagram of Thyatron Driver

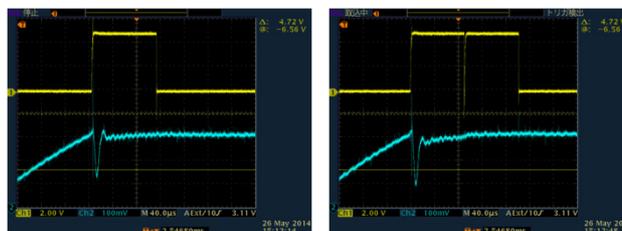
FET ドレイン抵抗の過熱は FET が連続して動作しない限り発生しないが、フォトカプラの故障は、FET をオンにしない故障であったため、FET ドレイン抵抗の過熱が説明できない。このため、トリガー波形の調査を行った結果、フォトカプラを動作させるトリガーがダブルパルスになることがあることが判明した (Figure 6)。このトリガーは、制御室に置かれている DeQing コントローラ内の比較器 (LP311N) によって制御されており、DeQing 設定電圧を電圧モニターの測定電圧が上回ったときにトリガーパルスが発生する。この測定電圧がノイズの影響を受けていると考えられたため、比較器や単安定マルチプレータ (TC4538) の電源部にパソコン (1 μ F + 0.1 μ F) を追加して電源の安定性を強化したが改善しなかった。次に電圧モニターの BNC ケーブルをトロイダルコア (日立金属アドメット、FT3KMF4535G) に4回巻きつけた結果、ダブルパルスは完全に無くなった (Figure 7)。だが、計算上ではダブルパルスだけでは FET ドレイン抵抗の過熱まで至らない。

(A): Normal (B): Double Pulse

Figure 6: Yellow: Trigger Pulse, Blue: Monitor of Modulator High Voltage.

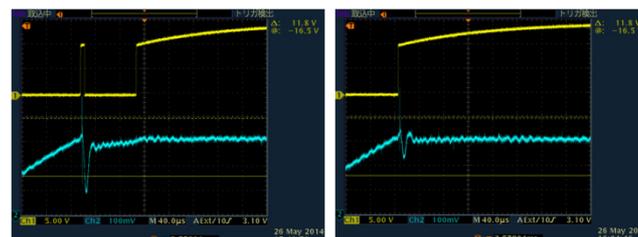
(A): Double Pulse (B): Insert Toroidal Core

Figure 7: Yellow: Trigger Pulse, Blue: Monitor of Modulator High Voltage.

そこで過去に起こった DeQing の故障記録を調べると、2005年10月の故障で、比較器の正帰還抵抗器 (1 M Ω) が接触不良などの理由で外れると 100 μ s 程度の間隔で次のパルスまで継続するマルチパルスを発生することが示されていた。今回の故障も、このマルチパルス発生が原因であれば説明できるため、正帰還抵抗器の抵抗値を下げ (240 k Ω) 動作を安定化させた上で、抵抗器を基板経由なしで比較器に直付けして接触不良が起こらないようにして改修完了とした。現在まで正常に稼働している。
