SuperKEKB 加速器 MR における大電力用ウォーターロードのメンテナンス状況

MAINTENANCE OF THE HIGH POWER WATER LOADS AT MR FOR SUPER KEKB

本報告では大電力用ウォーターロードの経年劣化およびメンテナンス状況について報告する。

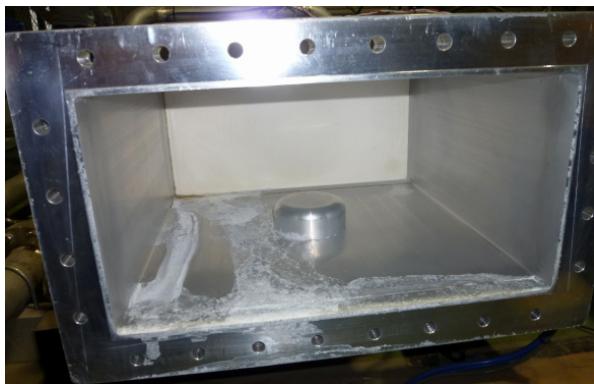
立体回路内への水漏れ、腐食したシール材の様子を図 2~4 に示す。図 2~4 は D10 電源棟内に設置されている B ステーション (D10-B) に設置されていたロードであり、腐食が最も進んでいたものである。図 2a は導波管側から観察した様子である。高周波窓の端部から水酸化アルミ (白色) の形となって水漏れの痕が検出された。水酸化アルミはパウダー状となっており、染み出し自体は生成物による目詰まりにより収まったことが窺える。図 2b は水漏れ箇所の拡大図である。ロード正面から観察して左下角から大気側へ染み出していたことが分かる。図 3a は水タンク内の様子である。水タンク自身に対し、腐食によるダメージは一切検出されなかった。シール材外側に見られる白色の物体は、水酸化アルミで

Figure 2a: Water-leak happened to waveguide (D10-B).

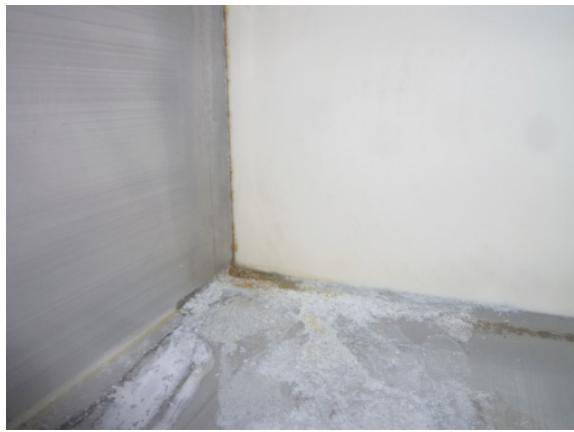
Figure 2b: Closeup of a location of water-leak (D10-B).

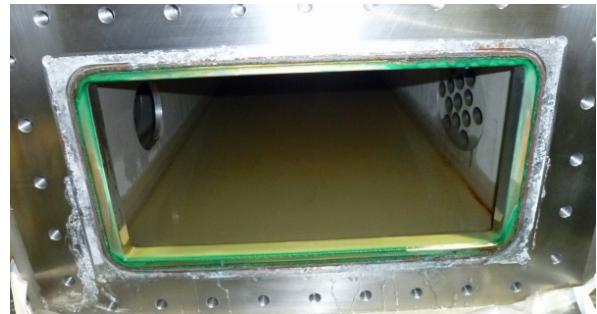
ある。分解調査時にはペースト状として検出された。シール材内側に沿って見られる緑色の物体は緑青（硫酸銅が主成分）であり、使用していた冷却水（市水）に含まれる硫酸イオンとシール材の外皮（銅）との反応によって生成されたものである。図3bは取り外したシール材の拡大図である。外皮が完全に腐食・剥離しており、その隙間から冷却水がリークしていた。図4は高周波窓を冷却水側から見た様子である。窓上にはシール面に沿って緑青が堆積していた。また、高周波窓の角にはクラックが起因の欠けが検出された。アルミ製導波管のRFコントラクト部（段差になっている部分）は腐食により、深い虫食い状態となっている箇所が多く見られた。これは微小の隙間となり、局所的な放電の誘発や電波漏れの原因となりうる。

Figure 3a: Inside water tank made of SUS304 (D10-B, tap water).

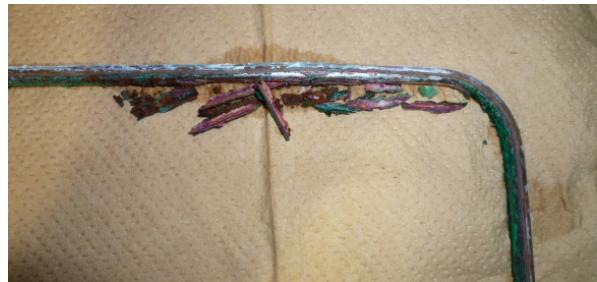
Figure 3b: Corrode of metal seal (D10-B, tap water).

水漏れ対策を行うにあたり、シール材の改良が必要である。改良方針として、外皮に錫メッキを施すことを行った。錫メッキは銅製給水管の耐食性向上のために用いられるものであり、今回適用した。シール材改良の結果、温水環境化における耐圧試験ではいずれの温度でも水漏れは検出されなくなった。

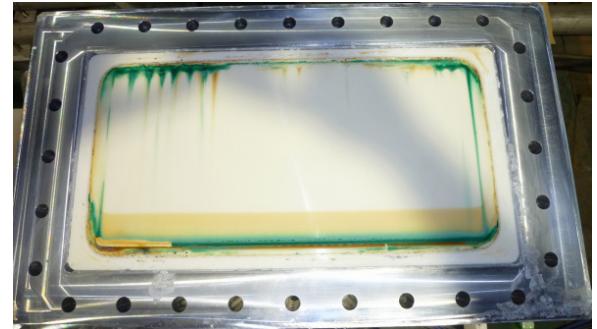
Figure 4: RF window with waveguide (D10-B, tap water).

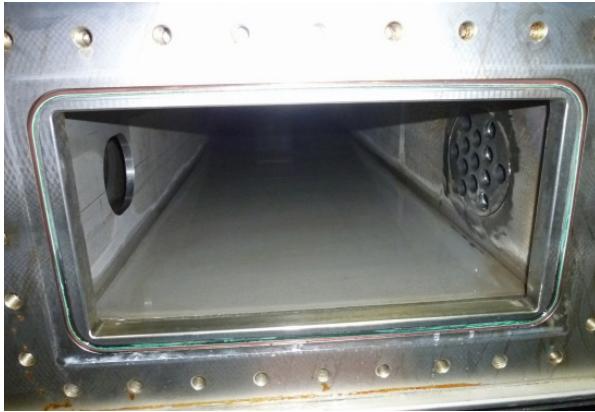
一方、純水を冷却水として使用していた環境では、市水使用環境化と比べ、腐食の傾向が異なっていた。後述するが、市水環境下では外皮の芯まで酸化反応が進行していたが、純水の場合には、表面に緑青が見られるものの、それは外皮表面のみに留まり、外皮の剥離ではなく減肉のみという状態であった。純水環境下では約7年通水を行っていたが、大気側への水漏れには至っていないかった。図5a, bに水タンクおよびシール材の様子を示す。市水と同様に水タンク自体に腐食および緑青の堆積物も無く、非常にきれいな状態であった。

Figure 5a: Water tank made of SUS304 (D11-E, pure water).

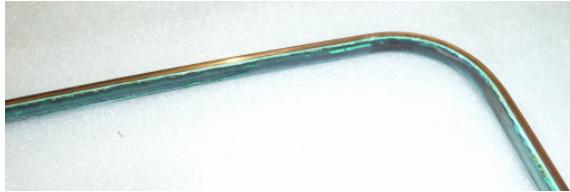
Figure 5b: Corroded of metal seal (D11-E, pure water).

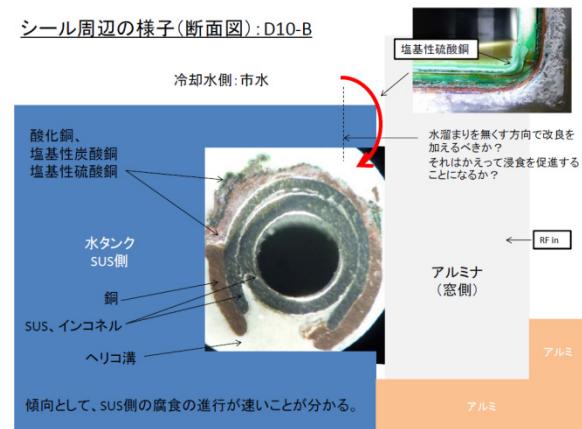
モールド材を用いて、断面観察用のサンプルを作成した。図 6 にシール材周辺の構造と生成物の一覧をまとめた。これは市水環境下にて矩形導波管の E-面に配置された部位の断面である。シール材の構成は内側からインコネルのバネ、内被および外皮からとなる。シール材は高周波窓-水タンク間に設置、電気的な接触は図の下側のアルミ製導波管-水タンク間で確保している。冷却水の漏れが起こると、アルミニウム-SUS 間で隙間腐食（湿式、電食）が生じ、結果アルミニウム部分のみが腐食していく。

腐食した銅の成分分析を行った結果、3 タイプの組成が検出された。それぞれ、酸化銅、塩基性炭酸銅、塩基性硫酸銅であった。これらが生成された原因には冷却水中に含まれる溶存酸素、炭酸、硫酸イオンが挙げられる。表面の様子を詳しく見ると、冷却水に面している銅部分は最深部まで酸化していることが分かる。外皮の剥離については、酸化銅および塩基性炭酸銅の部分の組成の一部が浸食されるような形で塩基性硫酸銅に変化することで、外皮の剥離が生じたものと推測する。

Figure 6: Example of a cross section of the metal seal and the structure around metal seal.

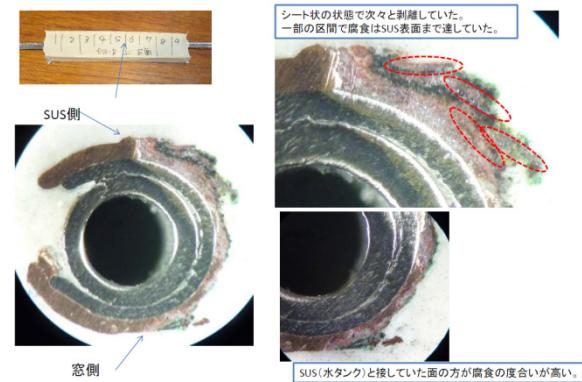
剥離した外皮のほとんどは最終的に硫酸銅に変化し、水タンクおよび高周波窓部分に堆積していた。母材の温度に依存して、炭酸銅から硫酸銅といったように組成が変化するというデータがあり、そのデータからシール材表面の温度がある程度推測できる。今後、シール材が到達した最大温度について検討していく考えである。図 7a, b は D10-B で使用したシール材の E-面および H-面の断面観察の結果である。腐食の状況は先に述べた通りであるが、RF 投入時に流れる表面電流の大きい E-面の方が H-面の部分と比べ腐食の進行が速い傾向が見られた。H-面では E-面と異なり、酸化が外皮の深部まで至って

Figure 7a: Cross section of a corrode of metal seal (D10-B, tap water, E-plane).

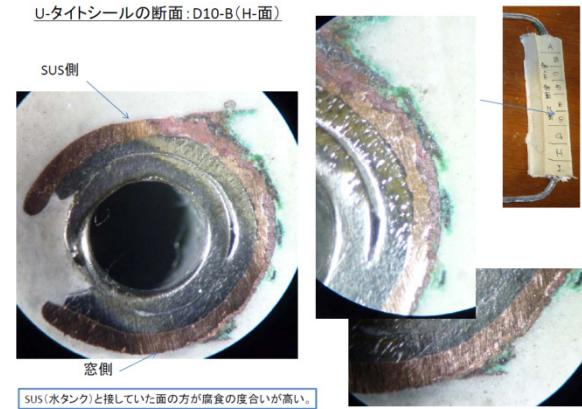
おらず、金属部分が残っていた。

Figure 7b: Cross section of a corrode of metal seal (D10-B, tap water, H-plane).

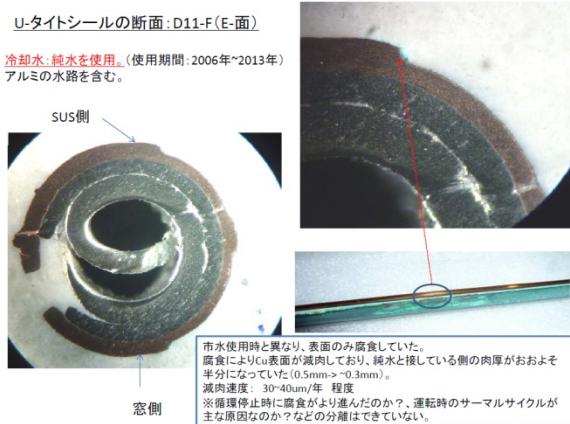
図 7c は D11-E、純水環境下で使用していたものである。同冷却水系統にはアルミニウム製水タンクを用いたタイタンベータ社製ウォーターロードが接続されており、その関係から純水を使用していた[5]。断面を見ると市水とは異なり、腐食が外皮内部まで達しておらず表層のみであることが分かる。ただし、外皮

は減肉しており、元の 0.5mm から約 0.3mm まで厚みが減っていた。このままの状態で使用した場合、近い将来リークが発生することが予想された。

Figure 7c: Cross section of a corrode of metal seal (D11-E, pure water, E-plane).

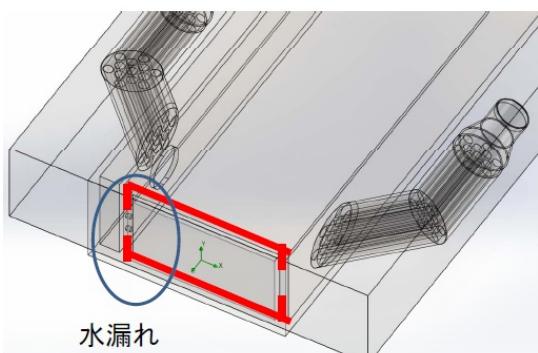
図 8 は損傷の様子から推測した水漏れ位置を図示したものである。図中の赤線はシール材の腐食の進行が速い部位を示している。ロード正面から見て左下を中心にダメージを受けているものが多く見られた。

Figure 8: Schematic of a location of water leak and heavy corrode.

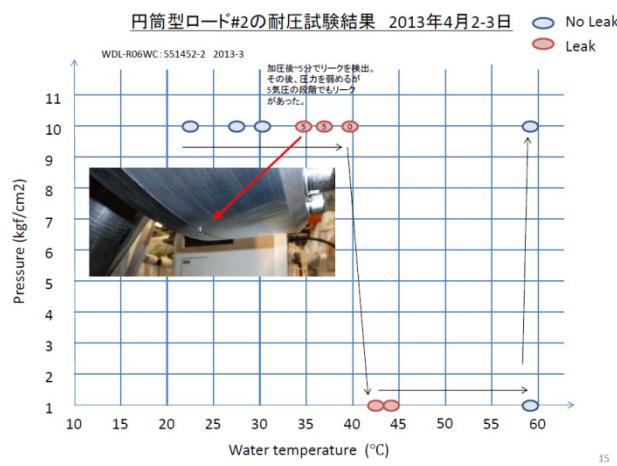
ウォーターロードの製造後の検査の一つに耐圧試験がある。通常、常温（15-25°C）にて 1 MPa の水圧で実施されるが、実際には 30-50°C の範囲で使用される。今回、水温 40°C にて耐圧試験を行ったところ、加圧後、15-20 分でスローリークが発生した。なお、常温における試験ではスローリークは検出されていない。耐圧の水温依存性を 2012 年度に製作した 4 台すべてにおいて調査した。内 1 台の結果を図 12 に示す。水温 30°C まではリークは検出されなかつたが、それ以上の水温では数分を待たずにしてリークが検出された。42°C 以上では大気圧環境化でもリークが発生した。水温 60°C の時点でのリークが止まった。

Figure 12: Result of pressure test with hot water.

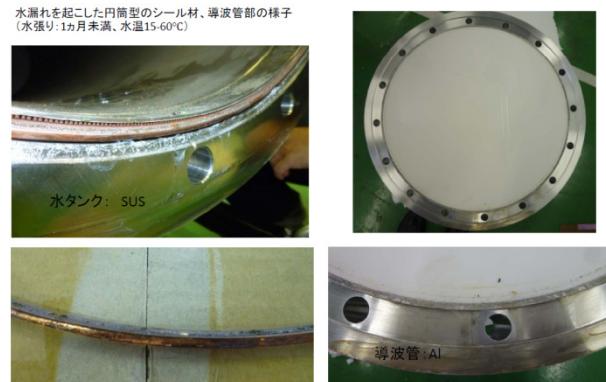
図 13 は大電力試験後を実施した試作機の分解検査時の様子である。RF 投入時間の合計は 14 時間、最大電力は 1 MW (1 MW は 20 分のみ保持) である。試験後は冷却水（市水）を張ったまま約 1 ヶ月保管していた。試作機では温水による耐圧試験を行っておらず、温水による初期リークの認識が無いまま大電力試験を行っており、初期リークが起因すると思われる腐食が RF コンタクト部に見られた。また、シール材外皮表面は酸化により変色していたが、緑青の発生には至っていないかった。

Figure 13: Disassembly of a cylindrical-type after high-power test to check a water-leak.
