## 京大炉電子線型加速器(KURRI-LINAC)の現状

### STATUS OF KURRI-LINAC

Research Reactor Institute, Kyoto University

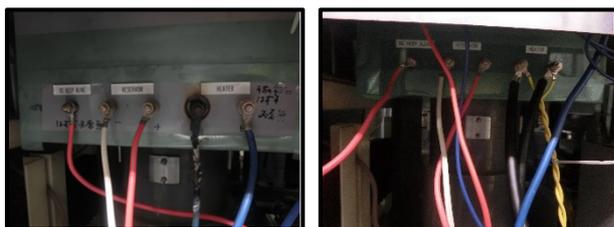
2016年10月の加速器運転中にNo.2加速管のRF出力停止によるビーム異常が発生した。調査の結果、サイラトロンヒーター電線の損傷が発見された(Figure 3 左)。コネクタパネル付近の損傷が激しいことから、コネクタ部分の接触不良時の過電流による発熱が原因と推定した。

Figure 3: Panel of No.2 thyratron heater (Left: Before Right: After, panel was epoxy, wire was fire resistance).

発熱対策として、コネクタパネルの材質をエポキシングラスに変更し、配線も耐火性の配線に変更した(Figure 3 右)。接触不良対策として、定期的にもコネクタを増し締めすることとした。更に、運転中の異常を検知するために、ヒーター電流などサイラトロンのパラメータを記録する準備を整えている。

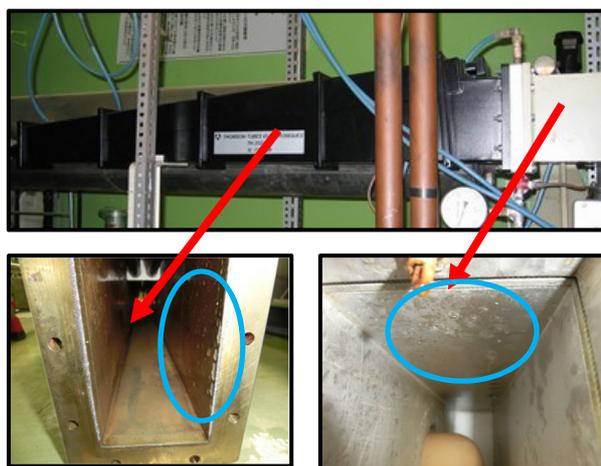
2017年3月のNo.1マイクロ波導波管に絶縁ガス(SF<sub>6</sub>)を補充する際に、ガス補給口部分から水が吹き出てくる現象が発生した。周辺を分解調査すると、ガス補給口付近の配管及び水負荷、ドアノブ型RF窓付近まで浸水していた(Figure 4)。原因は水負荷のゴムOリングの硬化によるものであった。30年以上前に水負荷を更新したとき以来、Oリングは交換されておらず、経年劣化と放射線劣化の複合により不具合が生じたと推定している。Oリングの交換後は現在まで異常なく動作している。

Figure 4: Flooded area (Drops of water were at blue circle, No.1 waterload and RF window).

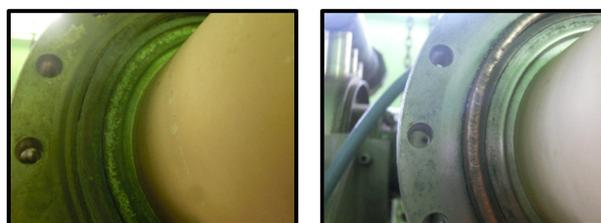
2017年1月頃から、No.1導波管のSF<sub>6</sub>の漏れ量が普段より増加していることが確認された。利用運転が詰まっていたため、SF<sub>6</sub>補給量を増加して対応していた。同3月にリークディテクターで調査した結果、No.1加速管出口のRF窓と導波管を接続する部分から大きな漏れが発生していることが判明した。この箇所は50年以上前に加速管設置したとき以来、一度も外したことがない箇所であり、関係者が誰も構造を把握していなかった。取り外すとゴムOリングがあり、3.3と同様に硬化し、RF窓周辺に一部腐食が見られた(Figure 5 左)。ガス漏れの原因も3.3と同様と推定している。

Figure 5: Flange of RF window cleaning (Left: Before Right: After).

対応として、ゴムOリングは交換し、腐食部分は可能な限り削り取った(Figure 5 右)。結果、当該箇所からのSF<sub>6</sub>漏れは検出されなくなり、他に不具合も発生していない。
