群馬大学重粒子線医学センターの現状報告

PRESENT STATUS OF GUNMA UNIVERSITY HEAVY ION MEDICAL CENTER

Operation of cancer treatment has been carried out at Gunma University Heavy Ion Medical Center since March 2010. Total 2369 patients were treated until the end of May 2017. No treatment delay longer than 2 hour due to the accelerator occurred. Nevertheless, several troubles which decrease beam current occurred: gas flow reduction of the ECR ion source, and a deterioration of the charge stripping foil. An energy-saving operation mode of the synchrotron has reduced 10% of the total power consumption.

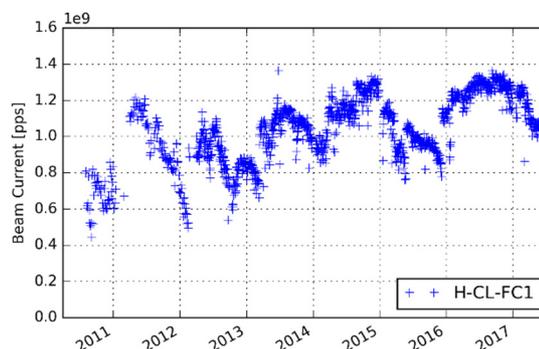
Figure 3: Trend of beam currents at synchrotron extraction.

シンクロトロン出射電流量の推移をFig. 3に示す。ビーム電流量が大きく減少する原因はマスフローコントローラのオフセット変動によるイオン源の出力減または線形加速器直後の荷電変換薄膜の劣化によるシンクロトロン捕獲効率低下であり、これらの調整が安定してできるようになった2016年以降は 1×10^9 pps以上を確保できている。2017年3月以降荷電変換薄膜の劣化の兆候が見えて

おり、入射器電圧調整で対応しているが、薄膜の交換も検討している。

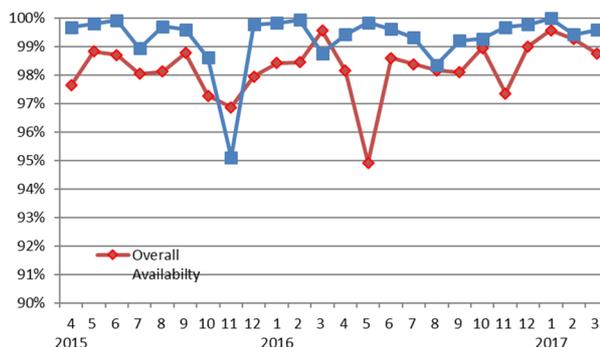
Figure 4: Availability for all-time and for treatment time.

2016年度の治療稼働率($\frac{\text{治療時間}}{\text{治療時間} + \text{遅延時間}}$)は99.4%であった。各月の稼働率をFig. 4に示す。2016年度は、X線撮像用Flat Panel Detector(FPD)の突発的故障が起これば、1時間以上の全系治療停止も発生しなかったことから、昨年までより治療に関するダウンタイムは小さくなった。しかしながら、真空計故障による臨時大気開放や水漏れによる電源故障などがたまたまメンテナンス日に起こったため治療に影響する前に復旧できたという側面もあり、これらも含めた全体での稼働率は98.2%で昨年と同じである。

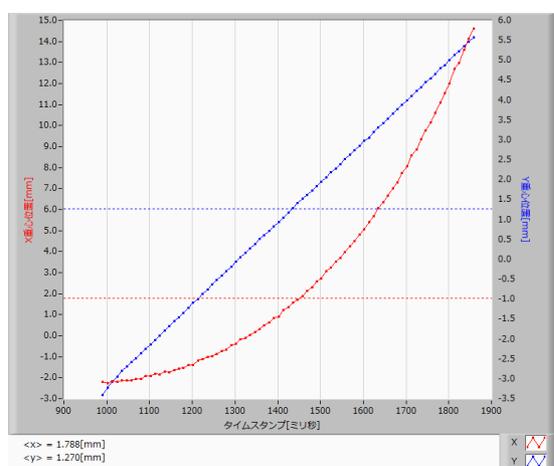
Figure 5: ロスしていた点の手前の H-VL2-SC1 でのビーム重心位置のスパイル内時間変動。

また、治療遅延には至らなかったが、HEBT の C 室垂直コースで、Optics 上 β 関数大きい H-VL2-Q2 でビーム軸が+2.5mm 程度ずれたことにより、ビームスピルの末端 5%程がダクトに衝突してロスしていたことが 10/28 にわかった。これは、RF 加速によって遅い取り出しを行っており、Dispersion と取り出し中の COD の変化により HEBT での軸変動が起こるものである。ロス発生時のスパイル内のビーム重心位置の変動を Fig. 5 に示す。応急処置としてステアリング磁石で軸調整を行い、ビームロスは起こらないようにできた。今後、当該箇所の β 関数を小さくし、季節変動に対して Robust になるよう Optics の調整を行う予定である。

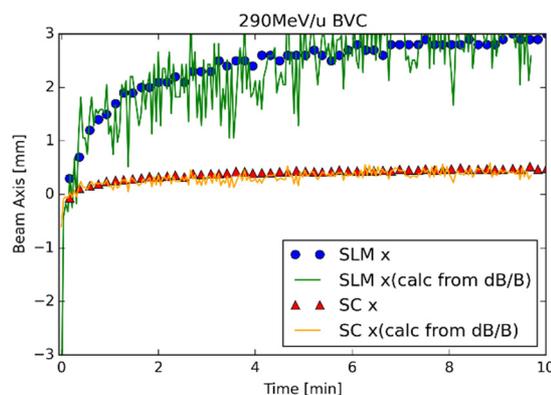
Figure 6: Measured and calculated beam axis with time after initialization of the synchrotron.

ブロードビーム照射においても、治療室でのビーム軸の変動は線量分布の悪化をもたらすため、 $\pm 2\text{mm}$ を越えた場合には HEBT のステアリングで軸調整を行っている。しかし、特にエネルギーの低い 290MeV/u での運転時に、シンクロトロン初期化から数分間でビーム軸が大きく変動する現象が見られるため、原因の調査を行った。短期間での変動の要素は冷却水温度の変動に伴う磁極ギャップ・磁極長の変化か、初期化以降パターン運転を繰り返すことによるヒステリシスの影響が考えられる。今回、放医研から借用したテスラメータ(Lakeshore 421)を用いてシンクロトロン初期化後の磁場の変化を測定し、その変化による COD の大きさを求め、初期 COD による HEBT 軸変動を MAD8 で計算した所、Fig. 6 のように測定結果とよく一致する結果が得られ、ヒステリシスによる磁場の変化が治療室でのビーム軸の短時間変動の主要因であることがわかった[4]。
