SuperKEKB LERでの 圧カバーストの観測

OBSERVATION OF PRESSURE BURSTS IN SUPERKEKB LER

照井真司、久松広美、末次祐介、石橋拓弥、白井
満、柴田恭、金澤健一、池田仁美、船越義裕
KEK

August 2017 PASJ

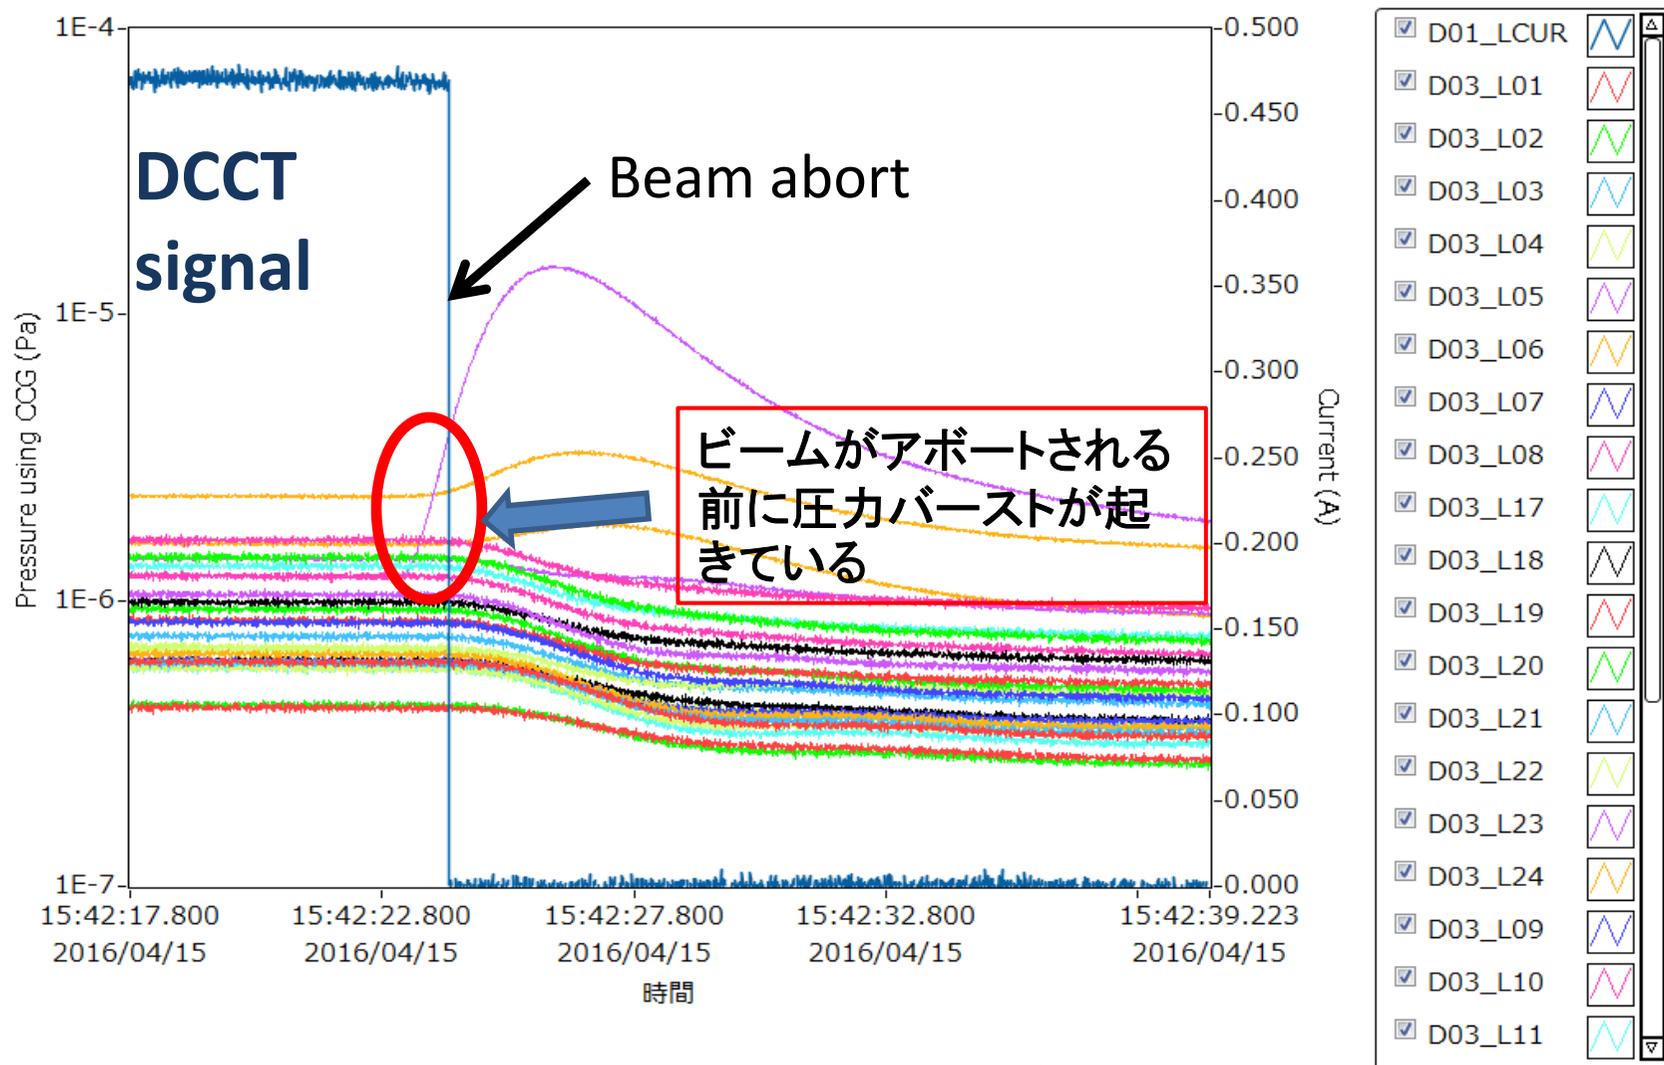
圧カバーストを伴うビームアボート時のグラフ。
レコード間隔は10 ms。

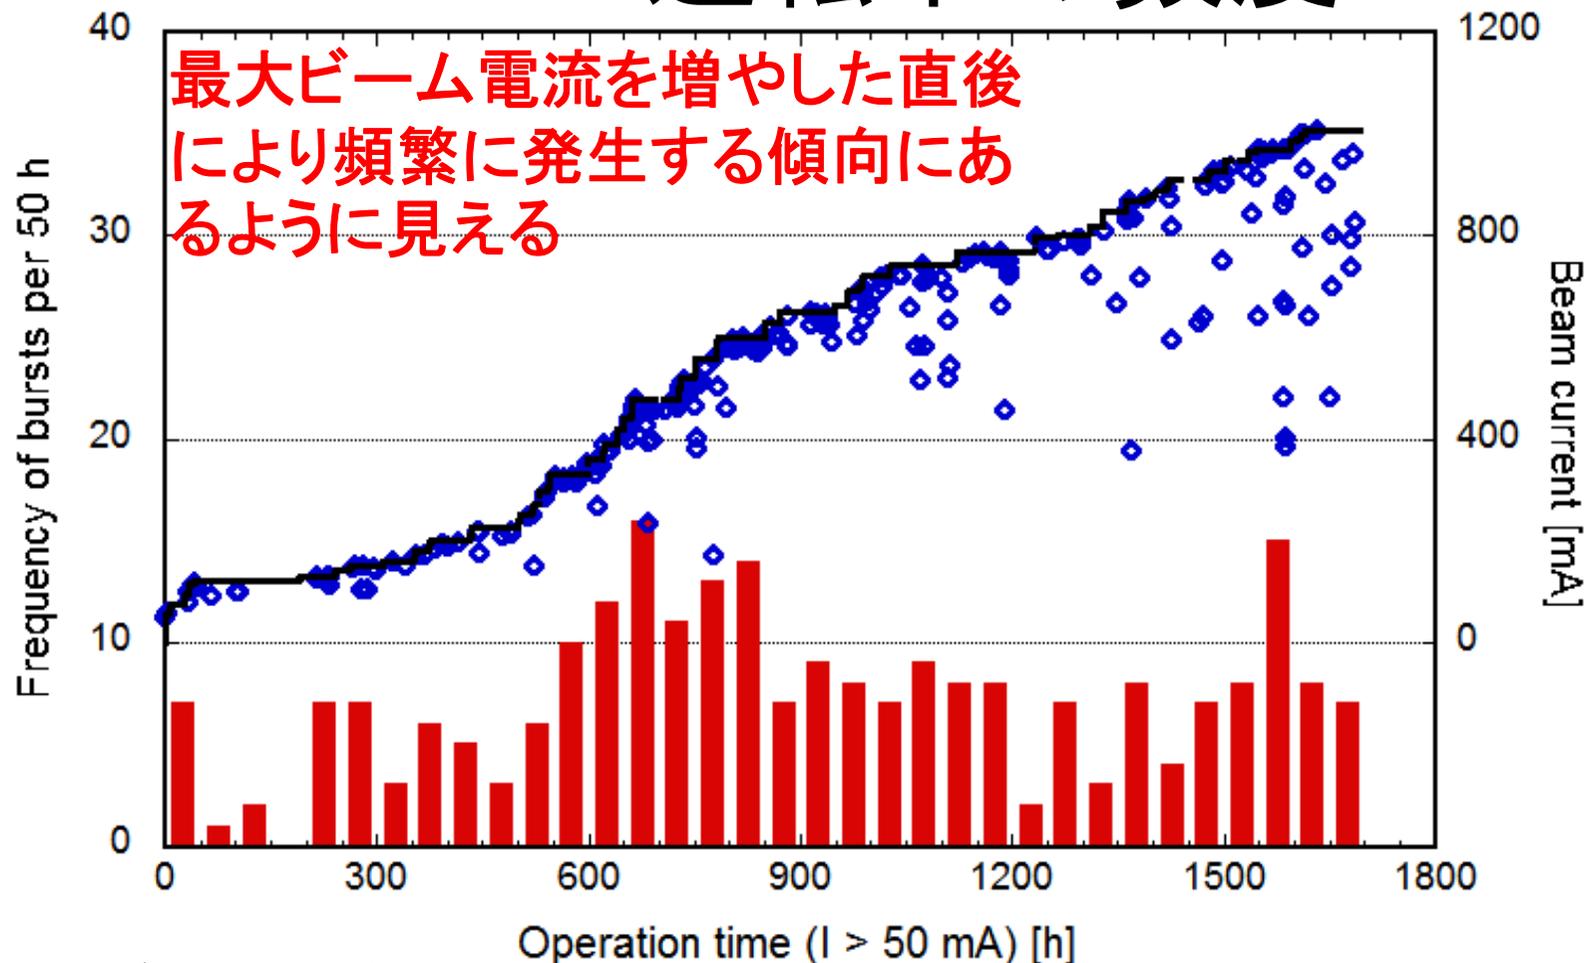
赤の棒グラフ: 運転時間50時間ごとの発生回数。
青のダイヤ: どのビーム電流の時に発生したのかをプロット。
黒い線: そのときの最大蓄積電流。

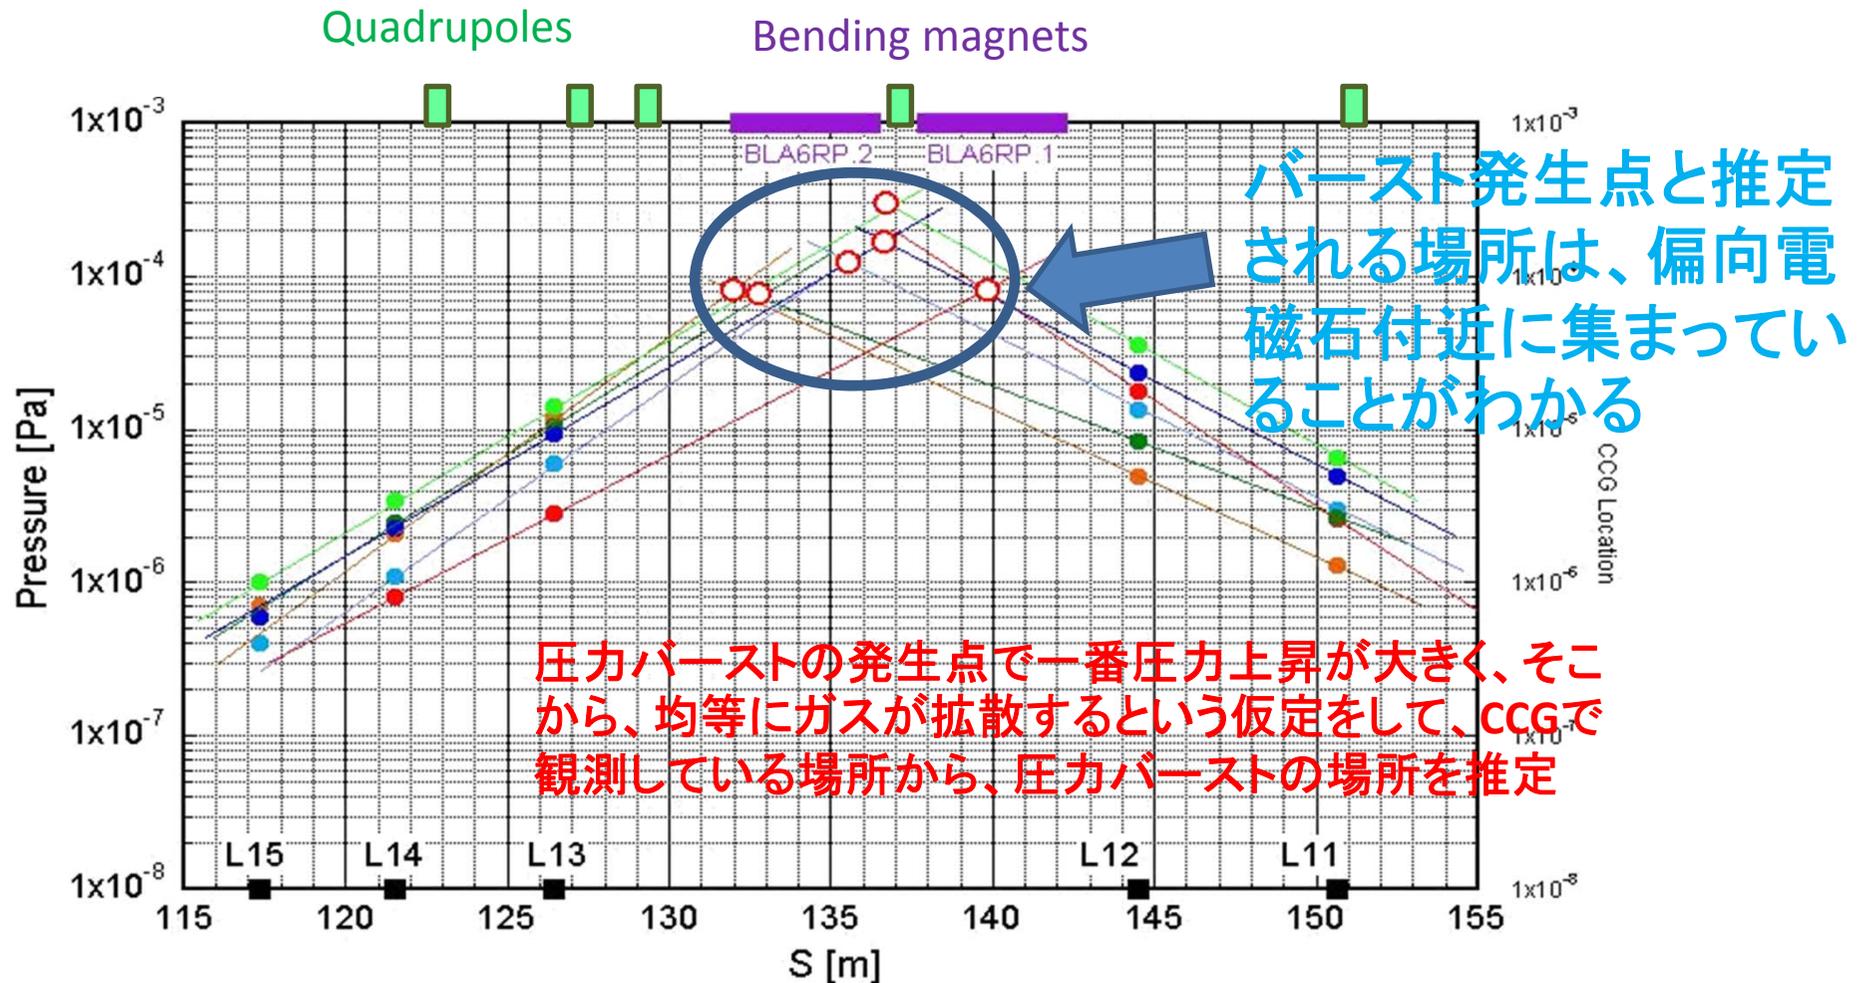
バースト発生点と推定される場所は、偏向電磁石付近に集まっていることがわかる

圧力バーストの発生点で一番圧力上昇が大きく、そこから、均等にガスが拡散するという仮定をして、CCGで観測している場所から、圧力バーストの場所を推定

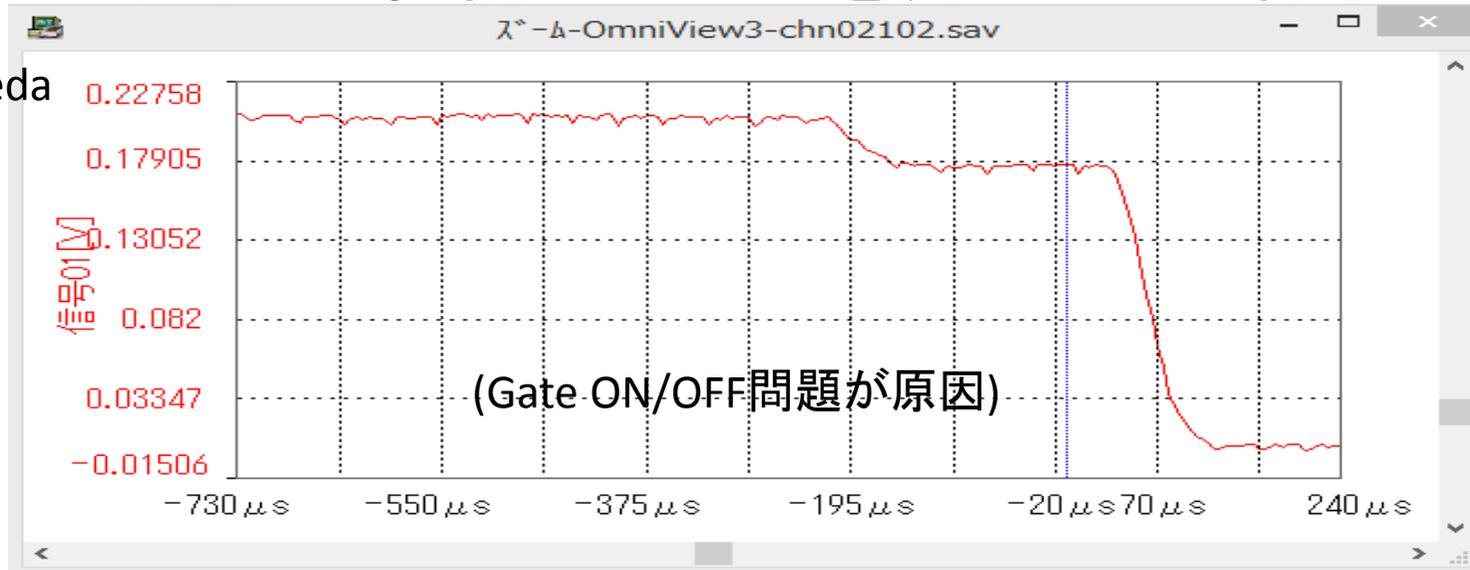
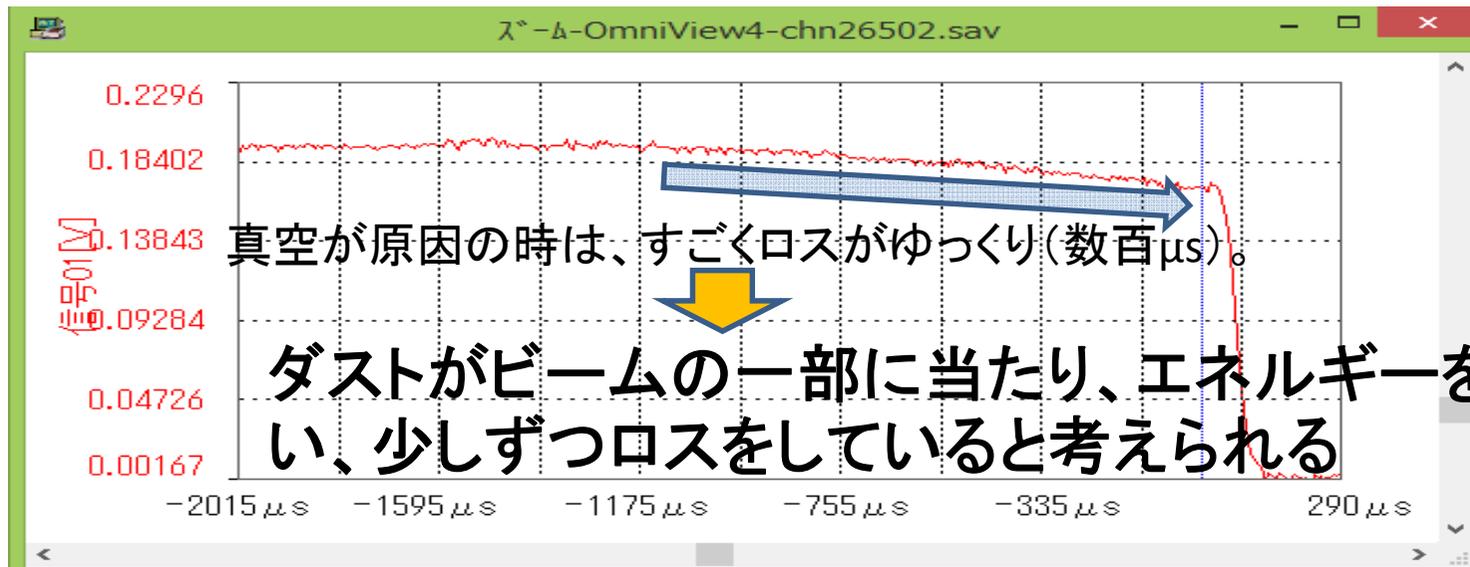
圧カバーストを伴う
ビームアボート時の、
ビームフェーズ(黄色)
とDCCTでみたビーム
電流(黄緑色)

このビームフェーズの振動からシンクロトロン振動が起きているとわかり、シンクロトロン振動の原因はビームがダストと衝突してエネルギーを失ったことと考えられる

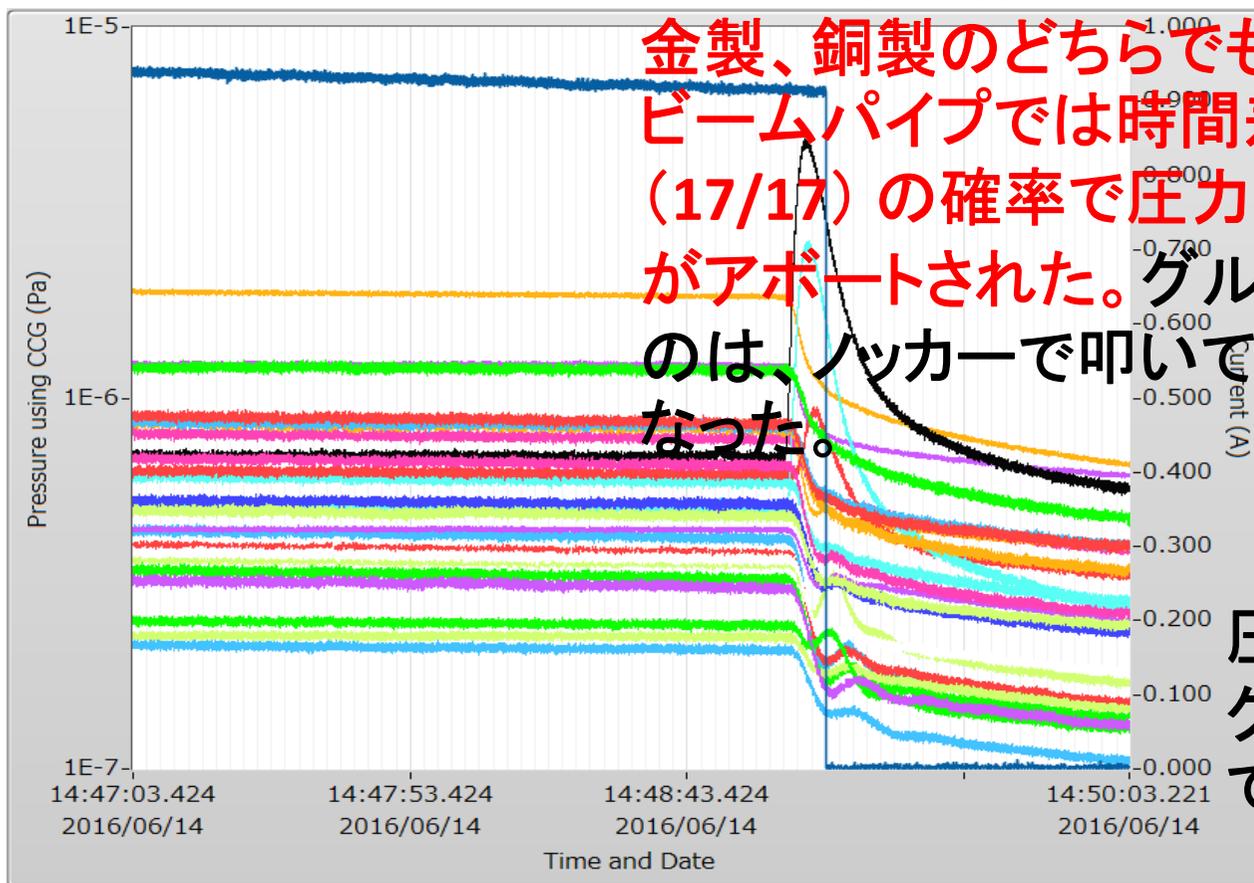
ノッカーを動作させた際には、アルミニウム合金製、銅製のどちらでも、グループ構造を持つビームパイプでは時間差はあるものの100% (17/17) の確率で圧カバーストが起き、ビームがアボートされた。グループ構造を持たないものは、ノッカーで叩いても圧カバーストは起こらなかった。

圧カバーストの原因に、グループ構造が関係していると考えられる

ノッカー動作時の圧カバーストのグラフ。
運転時に起きていた圧カバーストと同じ挙動である

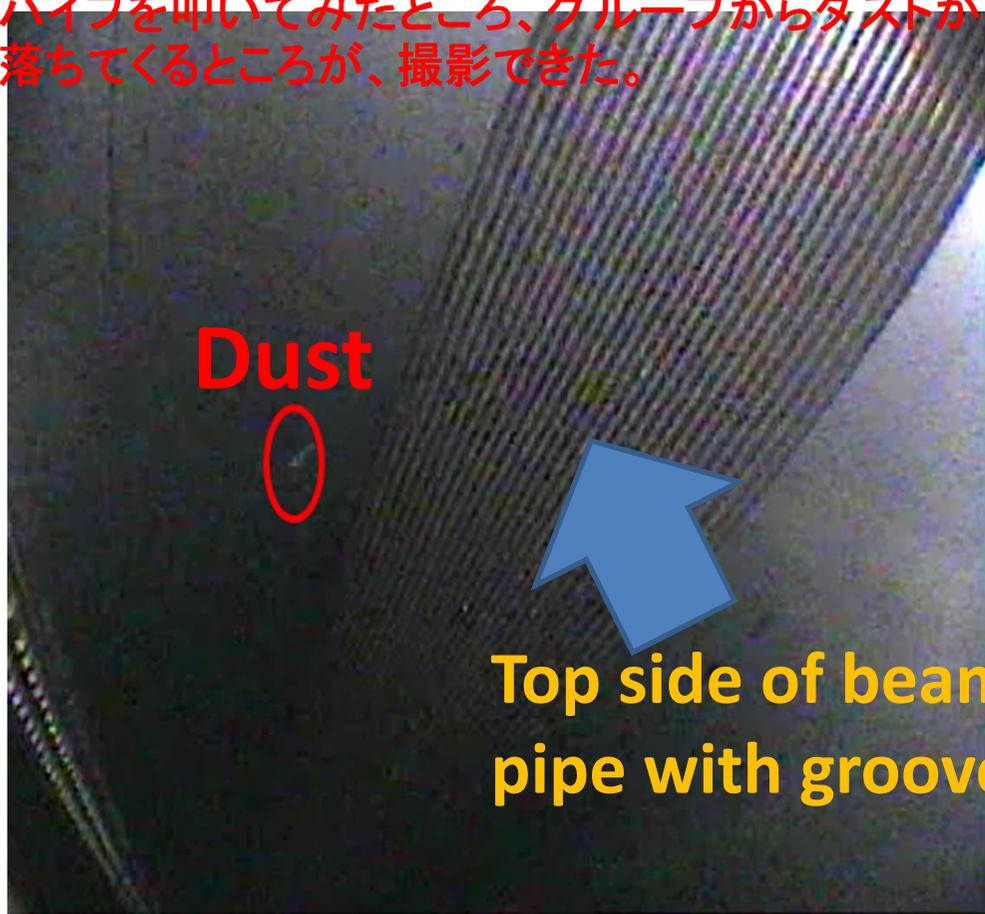
Phase-1運転終了後大気開放をした際に、ファイバースコープをビームパイプ内に入れて、ビームパイプを叩いてみたところ、グループからダストが落ちてくるところが、撮影できた。

ダストはグループに
捕捉されていた

最大電流を上げたときに圧
カバーストが良く起きること
から、放射光からの熱膨張
などでグループ形状の変化
してグループとダストの摩擦
が弱まったことが考えられる

現状、計算や検討を進めながら、Phase-2運転前に、ビームパイプをノッカーで予め叩き、グループに捕捉されているダストを落としておき、圧カバーストが減るかを検証予定。

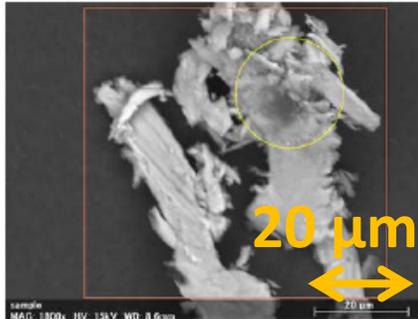
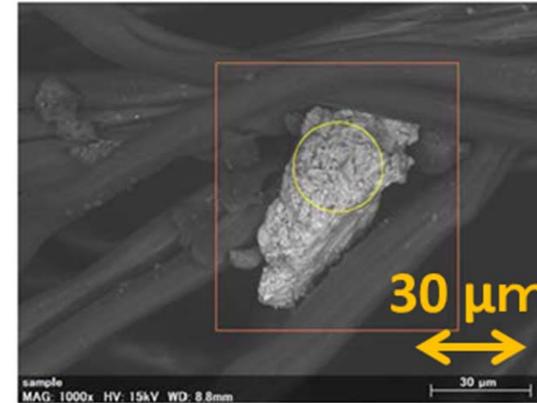
粒子 7

Element	AN	Series	norm. C	Atom. C
			[wt.%]	[at.%]
Aluminium	13	K-series	41.82	26.09
Carbon	6	K-series	38.51	53.98
Oxygen	8	K-series	17.52	18.43
Magnesium	12	K-series	2.15	1.49
Total:			100.00	100.00

黄色円内部分の半定量分析結果

Element	AN	Series	norm. C	Atom. C
			[wt.%]	[at.%]
Zirconium	40	L-series	30.03	7.81
Carbon	6	K-series	26.48	52.31
Vanadium	23	K-series	19.57	9.12
Oxygen	8	K-series	19.11	28.34
Iron	26	K-series	3.93	1.67
Silicon	14	K-series	0.50	0.42
Aluminium	13	K-series	0.37	0.32
Potassium	19	K-series	0.02	0.01
Magnesium	12	K-series	0.00	0.00
Total:			100.00	100.00

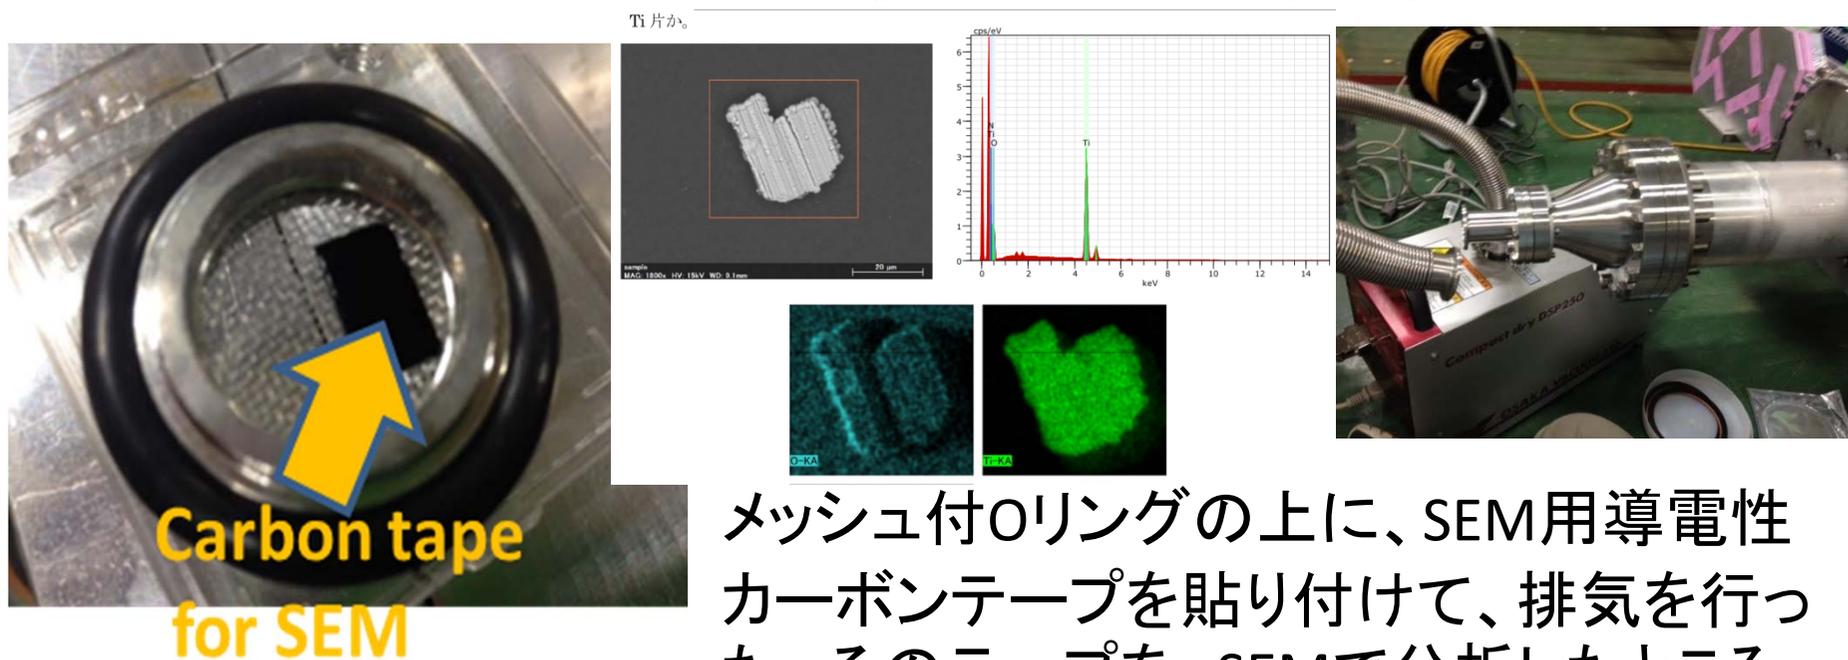
製作時からの切子の残り、運搬時の振動で捕捉されたと考える。他の可能性として、粗引きやパーズ時のダストの舞い上がりを疑った。

メッシュ付Oリングの上に、SEM用導電性カーボンテープを貼り付けて、排気を行った。そのテープを、SEMで分析したところ、ダストが確認された。
