J-PARC 3 GeV シンクロトロンビームコリメータの故障原因究明作業

A FAILURE INVESTIGATION OF THE BEAM COLLIMATOR SYSTEM IN THE J-PARC 3 GEV RAPID CYCLING SYNCHROTRON

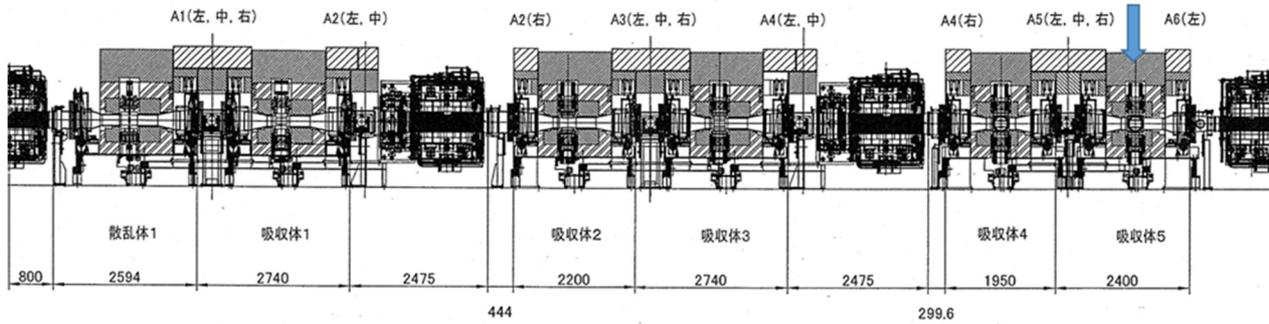
2016/4 Abs.5故障

Figure 1: Schematic layout of the RCS collimator system.

[5].ところが、2016年4月の保守期間中に、6台あるコリメータの最下流の一台(abs.5)で真空リークが発生した。その経緯は文献[6]に詳細が記載されている。以下に、文献[6]から故障経緯を抜粋して記載する。

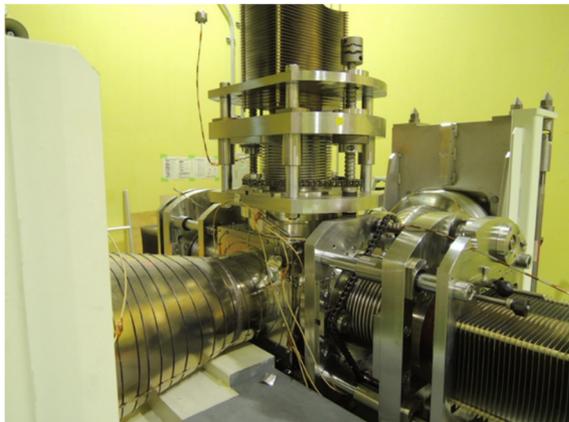
Figure 4 はあらわになったコリメータチェンバー中央部分の拡大写真である。ビームは写真の左部分ラッパ状のダクト内を右に向けて通過する。写真より上部及び左右部のコリメータブロック駆動部分が目視できる。遮蔽体を撤去した段階(Fig. 4)で目視可能な大きな故障箇所は見つからなかった。

Figure 4: Photograph of the failed collimator chamber.

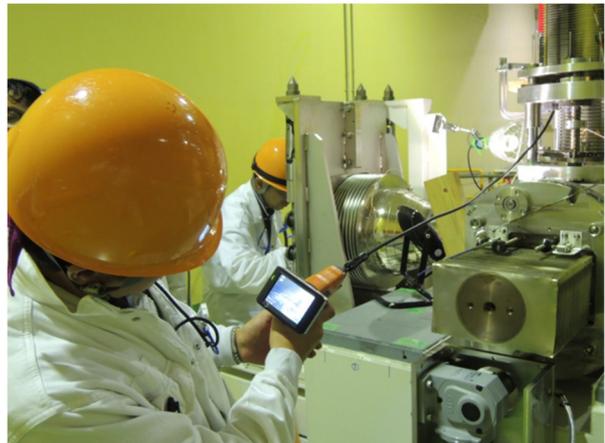
目視にて真空リーク箇所の特特定ができなかったため、まず、コリメータチェンバー両端の解放部を封止し、真空粗びきして、集音マイクを使用しておおよそのリーク箇所の特特定作業を行った。その時の様子を Figure 6 に示す。本作業では集音マイクとして超音波リークディテクターカメラを使用した。この手法の利点は音でおおよその場所を判定でき、被ばくを抑えるために離れた場所からも測定できることである。また、このリークディテクターカメラはリーク箇所の音の大きさをカメラの色で把握できる機能を持つことから、作業時間の短縮に役に立った。

Figure 6: The aspect of a work to specify vacuum leakage point.
