KEKにおける9セル超伝導空洞 IHEP-04 の内面検査

INSPECTION OF INNER SURFACE IN IHEP-04 9-CELL CAVITY AT KEK

TESLA-type 9-cell superconducting cavity (IHEP-04) was fabricated by IHEP (Institute of High Energy Physics, Chinese Academy of Sciences). The vertical test of the IHEP-04 cavity was carried out at KEK. Electropolishing (EP), annealing, pre-tuning and inspection of inner surfaces were carried out, prior to the vertical tests. The results of inspection of inner surface, which is largely related to the high-gradient performance in the IHEP-04 cavity, are described in this paper.

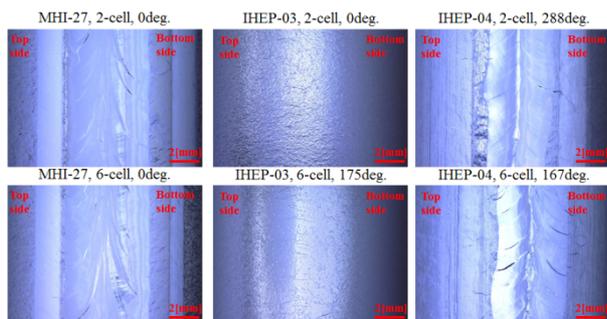
Figure 2 は、各空洞における EP1 後の赤道の溶接ビード比較である。MHI-27 は、ビードの幅が一周にわたって一定であり、一直線に溶接されている。IHEP-03 は、KEK に空洞を送る前に IHEP において実施した内面検査により、大きな欠陥が発見され、80 μ m のパレル研磨を実施したため、溶接ビードの大部分が判別困難であった。そのため、溶接ビードの幅や直線性については、不明であった。IHEP-04 は、MHI-27 と比較すると、溶接ビードの幅が一周する間に細くなったり、太くなったりと一定ではなく、溶接ビードの直線性に対しても、曲がっている箇所がある。

Figure 2: Comparison of bead characteristics on equator between three cavities; MHI-27, IHEP-03 and IHEP-04.

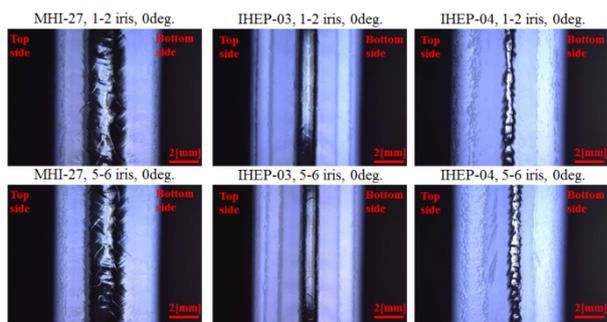
Figure 3 は、各空洞における EP1 後のアイリスの溶接ビード比較である。MHI-27 は、アイリスの溶接ビード幅が他の空洞と比較して一番広く写っている。これは、内面検査用カメラのフォーカス性能のためである。赤道部に比べてアイリス部は焦点距離が短いため、溶接ビードの高低差が大きいと焦点が合わず、ピントがずれて写る範囲が狭くなってしまふ。そのため、MHI-27 の溶接ビードは、同じの高さでの幅が広いと言える。IHEP-03 は、溶接ビードの凹凸具合で見られる影模様が一直線になっており、パレル研磨によって溶接ビードの表面が滑らかになっている事が分かる。また、ビードの幅が細く写って

いることから、溶接ビードは高く盛り上がっていると思われる。IHEP-04 の溶接ビードは、IHEP-03 と同様に細く写っているために、溶接ビードが高く盛り上がり、写っている影模様が直線的でなく、ゆらめいて見えることから、溶接ビードの高さは一定ではないと思われる。

Figure 3: Comparison of bead characteristics on iris between three cavities; MHI-27, IHEP-03 and IHEP-04.

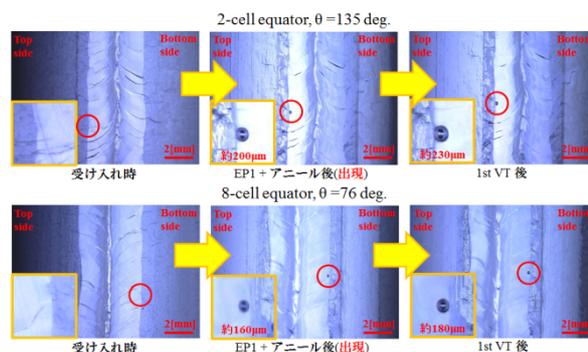
Figure 4 は、EP1 後に溶接ビード上に出現した深い欠陥の例を示している。このタイプの欠陥は、たて測定においてクエンチを引き起こす可能性が非常に高い。また、EP2 後には、欠陥のサイズが大きくなっていることから、空洞内部では、さらに大きいピット状になっている可能性がある。

Figure 4: Examples of a deep pit appeared after EP treatment.

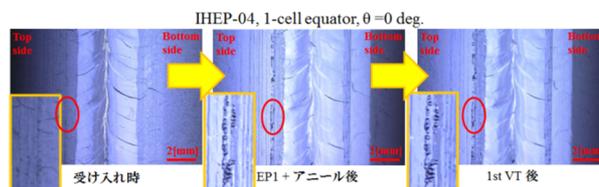
Figure 5 は、EP1 後に溶接ビード脇の機械加工した場所にたてに並んでいるように出現した複数の小さな欠陥の例である。この欠陥の集団は、IHEP-03 も同様に、バレル研磨後の受入時内面検査では見られなかったが、EP1 後に空洞内部より出現した。

Figure 5: Examples of many small pits appeared after EP treatment.

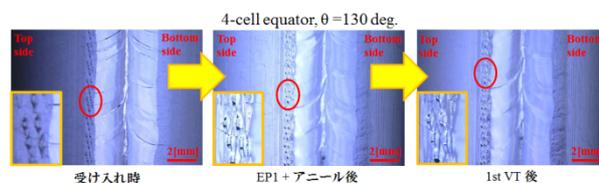
Figure 6 は、溶接ビード脇の機械加工した部分に欠陥同士が同じ一定間隔で存在し、規則性のある欠陥の例である。受入時の内面検査ですでに見られていることから、溶接前、または、溶接中にできたものと思われる。EP をするごとに穴の影になっている黒い部分が小さくなっていることから、穴自体は、浅い穴であったと思われる。

Figure 6: Examples of many small pits appeared before EP treatment.

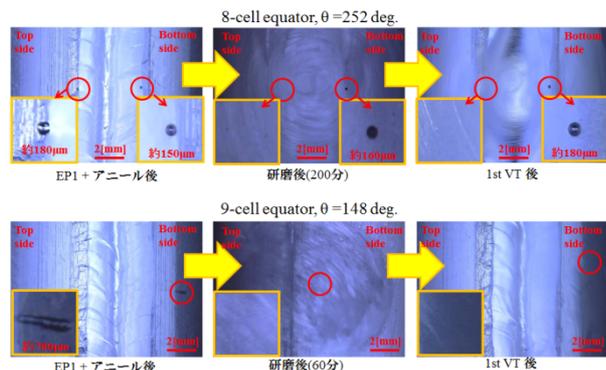
Figure 7 は、今回実施した局所研磨の例として、8セル 252 度と 9セル 148 度の研磨前、研磨後、たて測定後の 3 段階を示している。8セル 252 度の溶接ビード両端の欠陥は、200 分の局所研磨によって、2箇所ある欠陥のうち、上流側の欠陥は除去できたが、下流側の欠陥は、完全に除去する事が出来なかった。たて測定後の内面検査では、下流側の欠陥のサイズがより大きくなっていることから、欠陥の表面部分を軽く研磨しただけで、欠陥自体は、内部でさらに大きく広がっていると思われる。欠陥を完全に取り除けなかった理由としては、クエンチの原因になりそうな溶接ビードに現れた欠陥の数とスケジュールによる時間的制約によるところが大きい。9セル 148 度の溶接ビード脇に横に広がっている欠陥は、短時間で除去することが出来た。

Figure 7: Mechanical polishing of pits at equator (8th-cell 252 degree and 9th-cell 148 degree).

空洞の内表面に発見された欠陥を除去する方法として、局所研磨機を使用して取り除く方法がある[4]。局所研磨機は、欠陥の状態によって研磨機先端の回転するヘッド部分に取り付けた研磨シートの粗さを変更し、欠陥部分を直接研磨して欠陥を除去できる。欠陥除去後には、研磨によって荒れた内表面を目の細かい研磨シートを使用して滑らかになるように研磨する。

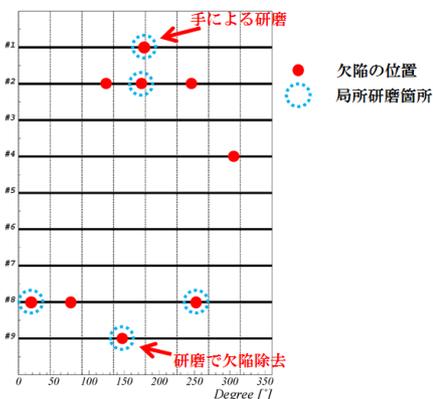
Figure 8 は、EP1 後の内面検査より、溶接ビード近傍

に確認されたクエンチを引き起こす可能性が高い欠陥の位置と局所研磨を実施した箇所を示している。欠陥を完全に除去する事が出来た箇所は、Figure 7 で示した 8 セル 252 度にある 1 箇所の欠陥と 9 セルの 148 度の欠陥のみであった。それ以外の研磨を実施した欠陥は、完全に除去せずに欠陥の内表面部分にあるエッジ部分を軽く研磨した程度に留めている。また、1 セル 175 度の欠陥は、サイズが大きかったために研磨を行おうとしたが、欠陥位置が溶接ビードの端から上流側に約 9mm 離れていたために、局所研磨機本体が空洞のセル湾曲部分に接触して空洞内表面を傷つけてしまう恐れがあるために、人の手によって研磨を行った。この場所も、他の欠陥同様に表面を軽く研磨した程度に留めている。

Figure 8: Position of the pits and the polishing points in IHEP-04 cavity.

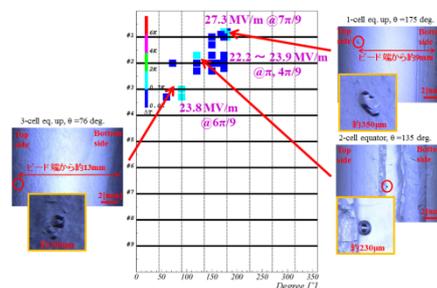
Figure 9 は、たて測定の際の各パスバンドモードにおいてクエンチした時の発熱箇所を色の分布で温度上昇度合いを示し[5]、たて測定後の内面検査の結果からクエンチの原因と思われる欠陥の写真を合わせて示している。人の手で軽く研磨した 1 セル 175 度は、 $7\pi/9$ モードでクエンチしたが、局所研磨機を使用して、欠陥の表面部分を軽く研磨した箇所では、クエンチせずに、局所研磨を実施していない別の欠陥でクエンチしている。ただし、研磨を行った欠陥は、完全に取り除いたわけではないため、今回のたて測定で発熱した箇所の欠陥を完全に除去し

た場合、完全に除去せずに欠陥表面を軽く研磨しただけの欠陥でクエンチする可能性がある。

Figure 9: Heating locations detected by T-mapping system and photos of the inner surface.
