原子力機構-東海タンデム加速器の現状 PRESENT STATUS OF JAEA-TOKAI TANDEM ACCELERATOR

Makoto Matsuda, Hiroshi Kabumoto, Hidekazu Tayama, Takamitsu Nakanoya, Masahiko Nakamura, Ken-ichi Kutsukake, Yoshinori Otokawa, Takuhiro Asozu, Yutaka Matsui, Nobuhiro Ishizaki, Akihiko Osa Nuclear Science Research Institute, Japan Atomic Energy Agency

The JAEA-Tokai tandem accelerator was operated over a total of 64 days, and delivered 13 different ions to the experiments in the research fields of nuclear physics, nuclear chemistry, atomic physics, solid state physics and radiation effects in material in FY2017. After the vacuum accident occurred in December 2016 the accelerating voltage dropped to 12 MV. In order to remove dust and broken carbon foil in the accelerating tube, all 80 accelerator tubes were removed and rewashed. It took 4 months for cleaning and 2 months for reassembly. Therefore about 10 months were a maintenance period of an accelerator from February 2017. Along with the reconstruction of the accelerating tube, re-alignment of the accelerating tube was carried out. The operation resumed in December 2017 and it was possible to recover the maximum voltage to 17.4 MV without beam and 16.6 MV with

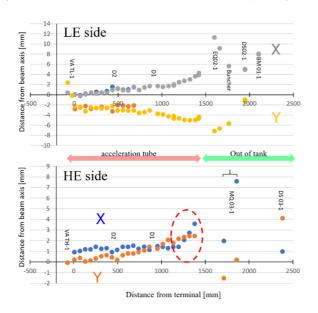
Figure 9: The result of alignment measurement of acceleration tubes and beam-line devices.

最近のビーム加速でビームローディングが発生しやす くなっていたことや、Figure 7に示す加速管アパーチャー の線量分布の結果から加速管およびビームラインのアラ イメントを確認することにした。鉛直(縦)方向の測定とな るため、天底鉛直器などを用いて作業を実施した。 Figure 9 は加速管及びビームラインのアライメント作業前 の測定結果である。ターミナル側機器を基準に鉛直に軸 を設定したところ、低エネルギー(LE)側、高エネルギー 側(HE)ともに、鉛直ではなく斜めの直線軸でアライメント されていた。この原因として 2007 年のターミナルイオン 源の設置によるターミナルの重心移動や 2011 年の東日 本大震災により、2003年の加速管更新時と現在とでター ミナル位置が5mm程度ずれたのではと考えている。この わずかな加速管の鉛直軸からのずれはビームハンドリン グ上、特に問題なかったと考えている。しかし HE 側加速 管の出口部(Figure 9 中の〇部)で加速管が大きく曲 がっていることが確認された。また加速管とタンク外の ビームライン機器の間でもずれが確認され、HE 側加速 管の出口付近ではタンク内外のビームライン機器間で 5

~10mm のずれが確認された。このことから Figure 7 に示す加速管出射部での異常な線量分布の原因と考えられ、再アライメントを実施することにした。

今回の整備では可能な範囲で鉛直にアライメントを行うことにした。HE 側はタンク外の鉛直ビームラインまで鉛直にアライメントを行った。LE 側はアライメント前の状態でタンク内外のビームライン機器間で X 方向に 5~8mm程度のずれが生じていた。このずれを全て鉛直に修正しようとすると負イオン源までアライメントを行う必要が出てくるため、このずれの修正は見送り、加速管のみ鉛直にアライメントを行うことにした。加速管への入出射は 2 連のステアラーによりビーム軌道を平行移動させて入射する方式を採用することにした。

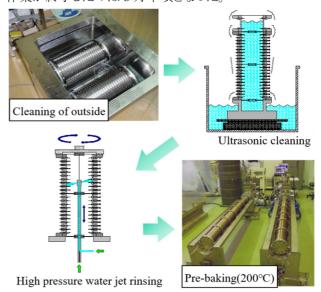
Figure 10: Cleaning procedure of acceleration tube.

加速管内に混入した塵の除去については、2003 年に加速管を旧型からコンプレスド・ジオメトリ型へ更新した際に施した高圧純水洗浄を用いることにした[3]。当時この手法を用いることで加速管の更新直後にも関わらず 1週間で 16MV(80%)の加速電圧を達成できた実績がある。今回は放電原因となるストリッパーフォイル等の汚れ微粒子を高圧純水洗浄等により除去し、早期のマシンタイム再開を目指した。Figure 10 は実際の作業の様子である

一連の洗浄作業は加速管の外周の洗浄、内部の超音波および高圧超純水洗浄、乾燥処理、約10日間の真空ベーキング(200℃)となる。洗浄から乾燥処理までは1日に6本程度で進捗できた。加速管の数が80本と多いが、真空ベーキングは一度に12本までしか実施できないため、ベーキング時間を律速として2週間程度で12本を処理するという作業工程となった。なお、一部の加速管およびアパーチャーは放射化物となるが、洗浄により放射性物質で汚染されないことを確認して本洗浄を行った。洗浄後、ベーキング処理された加速管は6本組で再組み立てまで一時保管した。全ての加速管の洗浄作業が終了したのは8月中頃となった。
