SuperKEKB 電磁石用冷却水の現状

STATUS OF THE SuperKEKB MAGNET COOLING WATER SYSTEM

大澤康伸[#], 植木竜一, 江川一美, 増澤美佳

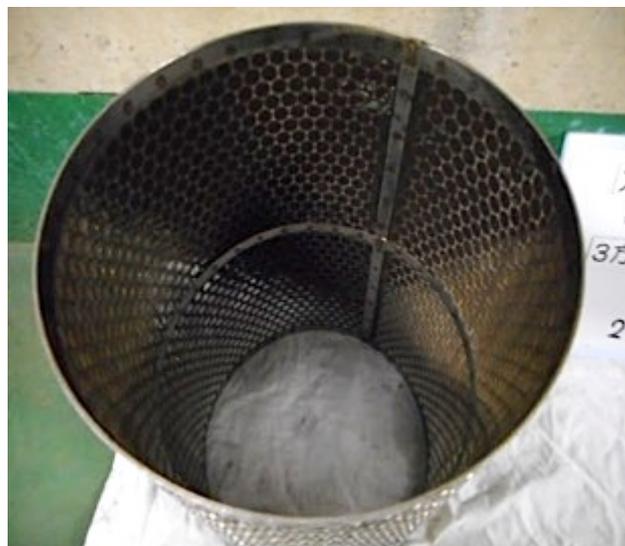
Figure 3: Oho area strainer (9/5).

このメッシュは、2017 年 7 月 28 日に一度洗浄して戻し、約 1 ヶ月間“一網打尽方式”用に運用したものである。この写真が撮られた 9 月 5 日にはすでにメッシュ内に多くの黒い酸化銅の汚れが付着してメッシュが詰まっているのがわかる。

これに加えて、Phase II 運転開始までに汚れを取り除く方法がないか検討を行なった。冷却水システムの水を抜いて入れ替えることも以前やってみたが、運転停止後は電磁石通電中より水温が低いためか、汚れが排出されなかった。そこで、電磁石を通電しないで水温を上げる方法がないか検討した結果、クーリングタワーを利用することを思いついた。夏は外気温が高く、また直射日光が強いのを逆に利用し、クーリングではなくウォーミングする訳である。運転中は電磁石冷却水の入り口の温度は 30°C になるように三方弁の開閉度と冷却ファンの回転数を調節することで水温を制御している。夏場は、強制的にクーリングタワーを回る量を増やし、冷却ファンを停止させることで水温を上げることが可能となる。そうしておいてメッシュサイズを細かくした三方弁入り口のストレーナーメッシュで一気に汚れを回収するという方式を考えた (“一網打尽方式”と

呼んでいる)。この方式だと一箇所を清掃するだけで済むので、一つ一つの電磁石のストレーナーの清掃より遥かに効率がよく作業時間も短縮される。Phase I 後の 2017 年は猛暑であったこともあり、この方法で水温が 38 度位まで上がり、三方弁入り口のストレーナーメッシュに相当量の汚れが集積され効率よく冷却水の汚れを除去することができた。

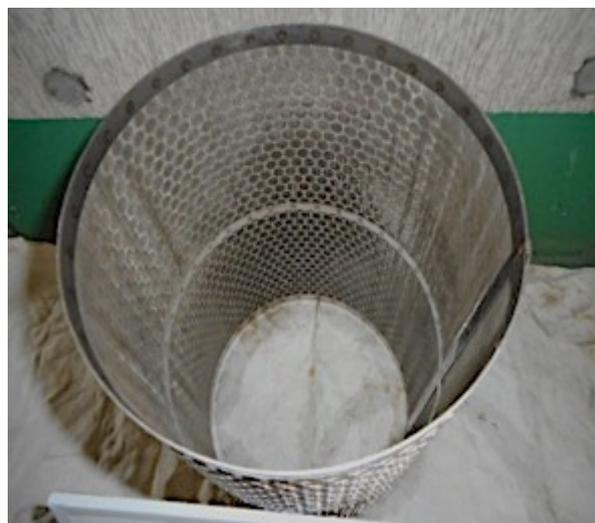
9 月 26 日の同様の検査では Fig. 4 の写真にあるように汚れ具合は減っていることがわかった。水温を

Figure 4: Oho area strainer (9/26).

上げて汚れが移動しやすい状況にし、他よりも目の細かいストレーナーメッシュで汚れを一気取る方式が効果的であることがわかった。

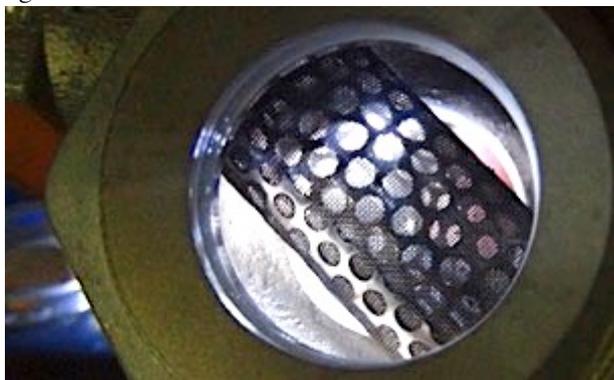
Figure 5: Viewable strainer (3/28).

これは、2018 年 3 月 28 日に 3M ポンプエリアにある電磁石に取り付けた直後の写真である。Figure 6 の写真は、3 ヶ月後の同じストレーナーである。ストレーナーメッシュに汚れの付着は確認できるが流量を低下させるほどの量ではない。前述の汚れ除去の効果がここでも確認できた。

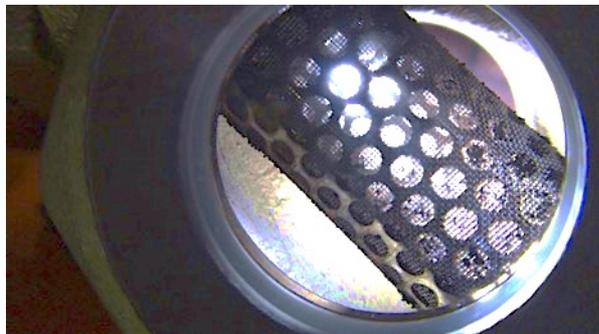
Figure 6: Viewable strainer (After 3 months).

冷却システムの汚れ具合をストレーナーを分解せずに直接モニターできることはとても便利である。今後は他の各ポンプ領域にもこのストレーナーを導入し、汚れの状況把握に活用する予定である。

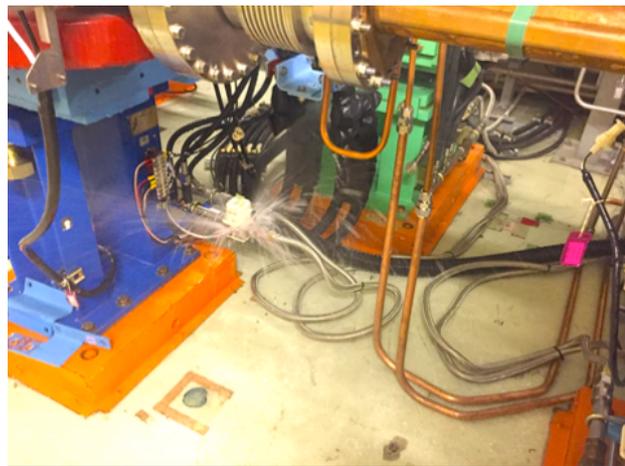
半年間の Phase II 運転中に冷却水絡みのインターロックが 2 件発生してしまった。1 件は、インターロックの作動点を調整し、流量バルブを全開にしないでそのままにしてしまうという人的ミスであった。もう 1 件は、電子リング偏向電磁石のフロースイッチからの漏水である。流量低下のインターロックが発砲したためトンネルに入域してみたところ電磁石のマニホールド付近から勢いよく水が噴出していた (Fig. 7)。

Figure 7: Water leakage from a flow switch.

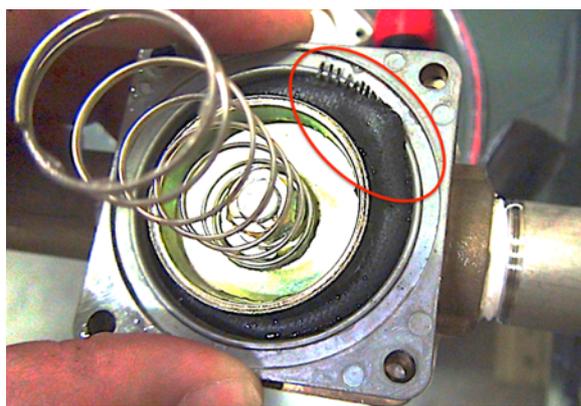
水漏れの原因を調査するためにフロースイッチの分解を行った。上部の出口側のダイヤフラムには水漏れらしい跡など異常が見受けられなかった。しかし、下部の入口側のダイヤフラムを分解してみると Fig. 9 の赤丸に示すようにダイヤフラムを挟んでいるフランジ部分からダイヤフラムが抜け出てしまっていた。この部分から、冷却水が勢いよく噴き出したものと思われる。鉄製の部品に錆びや汚れが無い事から、何日も前から水が滲み出していた物では無く、突然漏れだしたものだということが推定される。

Figure 9: Damaged diaphragm.

フロースイッチは、構造上、入口側である下側のダイヤフラムが上のダイヤフラムより圧力が高い状態になる。劣化して弱くなってきたダイヤフラムがダイヤフラムのへりより内側に引っ張られ、押しえ溝から外れてしまい、漏れが生じ、急激に噴き出したものと考えられる。また、ダイヤフラムのゴムの強度を上げるために使用されている繊維がほつれる様に毛羽立っている。冷却システムはメンテナンスで止める以外は常時一定のインバーター運転であり、送り圧力は一定の圧力を保っている。つまり、フロースイッチに強い衝撃らしい水圧が加わることは考えにくい。このトラブルは、ゴムの劣化が一番の要因だと考えられる。このフロースイッチは約 20 年前の KEKB の建設時に取り付けられたもので、ゴム製品の耐用年数をはるかに超えて使用している。SuperKEKB 建設時に新品のものと交換することも検討はされたがコストの関係で見送られたという背景がある。

1750 台もある水冷式電磁石を Phase II 運転中に安定運用できたのは大きな成果である。しかし、一方でゴム製品の老朽化が進んでいることも発覚した。今回破損したフロースイッチだけではなく、ゴム類は全てが老朽化しているので、こちらも早急に交換が必要であり、現在優先度をつけて交換の検討・準備を進めている。

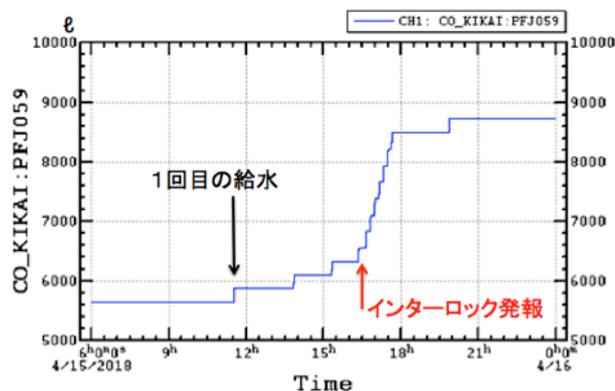
耐用年数を大幅に超えて使用しているフロースイッチを始めとするゴム製品が主リング電磁石システムには沢山ある事から、このようなゴムの破損事象を事前にキャッチする事ができないか、運転時のデータをチェックしてみた。すると、補給水に変化があった事が後になってわかった。この時の補給水の変化を Fig. 10 に示す。徐々に補給水流量が増えていく事がわかる。実際にインターロックの警報が出た 16 時半ごろから急激に冷却水補給量が増えている。この時に一気にフロースイッチの破損が進んだと思われる。失われた冷却水総量は 3080 リットルで、短時間に大量の冷却水を周囲に撒いてしまった。

Figure 10: Water supply volume.

このグラフの補給水量の変化から、インターロックが出るまでに、大きく 3 回は供給している事が分かる。例えば、短時間に 2 回も補給する必要があった場合は、水漏れの可能性があるということで加速器運転を止めて現場を確認するなどの対応をとれば周辺加速器機器への被害を最小限にすることができる。今後、短期間に供給が続いた場合は、監視員から加速器運転員と冷却水担当者に連絡するように依頼すると共に、自動監視ソフトウェアの開発などを進める。
