SuperKEKB 加速器 Phase2 運転中における大電力高周波源の状況

CURRENT STATUS OF THE HIGH-POWER RF SYSTEMS DURING PHASE2 OPERATION IN SUPERKEKB

Ken Watanabe #, Masato Yoshida, Shin-ichi Yoshimoto, Katsumi Marutsuka
High Energy Accelerator Research Organization (KEK)

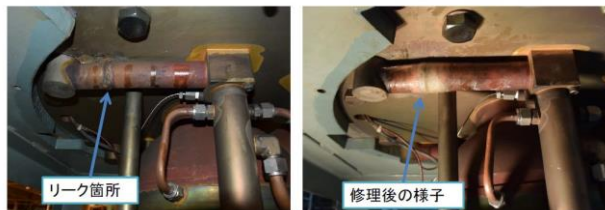
運転期間中に 2 台のクライストロン (D4-C、D11-C) から冷却水の水漏れが発生した。リークした場所は各々バディー冷却系となり、クライストロンのドリフト区間にある各空洞を冷却する配管系であった。これらのステーションは予備のクライストロンへ交換すると共に、水漏れを起こした球は各々水漏れ修理を実施し、修理後は予備機として保管している。Figure 1 に修理の一例として D11-C のクライストロンで検出されたリーク箇所と修理後の様子を示す。SuperKEKB で使用されるクライストロンは Toshiba 製 E3786、E3732 の 2 タイプある。ほとんどの球がトリスタン、KEKB から使用を続けているものである。Phase 2 運転終了時で、E3786 の平均運転約 6 万時間 (運転時間が最長の球: 約 11.2 万時間)、E3732 の平均運転時間は約 2.2 万時間となった (運転時間が最長の球: 約 8 万時間)。

Figure 1: Location of the water leak on the cooling pipe at the klystron installed to D11-C.

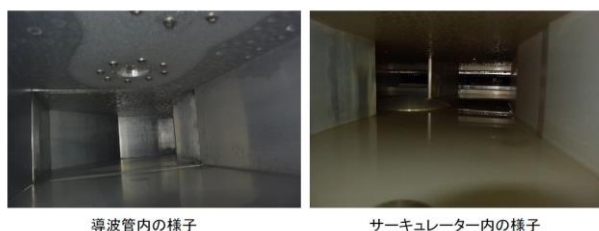
Figure 2: Pictures shows inside of the waveguide and the circulator after water-leak at D4-G.

サーキュレーター#3ポートに設置されている円筒導波管型ウォーターロード2台から水漏れが発生し、一時的にLER、HER各々の運転が停止した。発生したステーションはD4-G、D5-Dの2箇所であり、それぞれ4月4日、7月1日に発生した。D4-Gでは、水漏れ時にその検知を目的として設置した既存のインターロックがうまく働かず、クライストロンと空洞間の位相の変化などRFのモニター値の変動より異常を察知し、現場にて様子を見たところ漏水検出用の穴付スパーサーからのリークを発見した。即座に冷却システムとの配管の切り離しを行ったが、ウォーターロードよりリークした水はすでに立体回路内へ侵入し、サーキュレーターより下流数mのところまで伝わっていた。Figure 2に導波管およびサーキュ

レーター内の様子を示す。立体回路へ水が浸入したあともRFが投入され続けたため、少量ではあるが最下流まで蒸気が到達し、内面に結露が生じていた。サーキュレーター付近の立体回路内部は底面に水と水蒸気に覆われていたが、投入電力200kWの状況下ではアークセンサーは動作しなかった。復旧のための対応として以下のことを順次実施した。立体回路の一部を外し、地上部と地下トンネル内の2系統に分けて送風機を用いて導波管内部を一晩かけて乾燥させた(Fig. 3)。乾燥後は空洞の上流に同軸ダミーロードを設置し、ビーム通過時に空洞から発生するWake fieldをダンプさせる構成へと組み替えた。

サーキュレーターについては、内部に蓄積した埃の除去を目的としたクリーニングを行いつつ自然乾燥により乾燥させた。故障したウォーターロードは予備機と交換し、復帰の準備を進め、5月16日にサーキュレーター第2ポートをショートとした状態で300kW全反射の大電力試験を実施し、水没した後に乾燥させたサーキュレーターの動作に異常のないことを確認した。翌日に空洞エージングを行い、定格電圧まで印加出来ることを確認し、LERの運転に復帰させた。

D4-Gにてウォーターロードの水漏れが発生した後、サーモセンサーの取り付け位置の見直しを行った。また、全RFステーションに対して、漏水探知器(OMRON:形K7L-AT50+ポイント型センサー)を設置し、早期に水漏れを検出し、RF OFFとするようにインターロックを追加した。7月1日に発生したD5-Dのウォーターロードからの水漏れ時には、追加した漏水センサーが上手く働き、立体回路内へ水が浸入する前に冷却システムからの切り離しが行えた。D5-Dに関しては、残りの運転期間とウォーターロード予備機の設置作業の工期を考慮して、運転終了の7月17日まで、空洞の上流に同軸ダミーロードを別途接続して、加速空洞はデチューンして運転から外した。

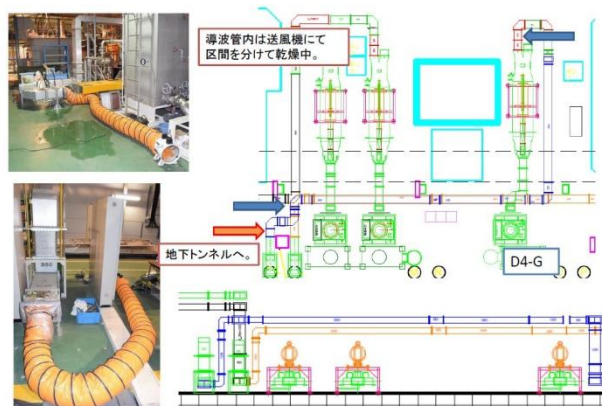
Figure 3: Drying in the waveguide after water leakage.

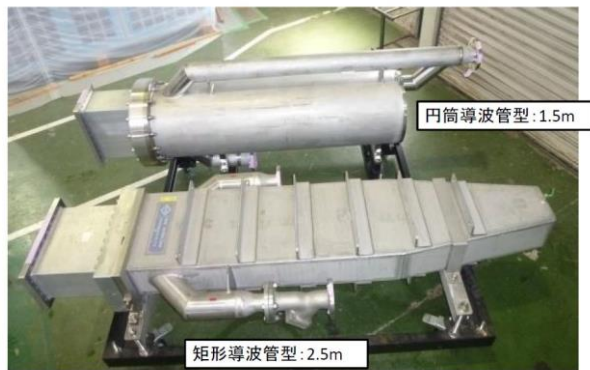
Figure 4: High power water-loads.

1.2MW 用大電力用ウォーターロードとして、日本高周波製の 2 種類を採用している。富士地区(D7、D8)、日光地区(D10、D11)にはそのうち矩形導波管型(1998 年設計[2])を使用、大穂地区(D4、D5)には SuperKEKB 建設時に新規に設計された円筒導波管型(2012 年設計[3])が使用されている。Figure 4 に各々のウォーターロードを示す。

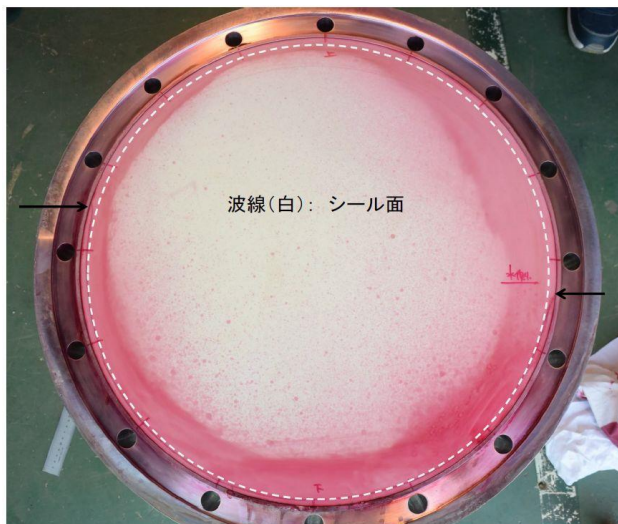
Figure 5: Broken RF window after color check at D5-D (view from water-side).

Phase2 の運転中に D4-G、D5-D に設置された円筒導波管型ウォーターロード計 2 台から立体回路内部に水漏れが生じた。水漏れを起こしたウォーターロードの分解調査を実施した結果、水漏れの原因は 2 台とも高周波窓に発生したクラックに起因していたことが分かった。クラックは円筒型のディスクの外周部に沿って発生しており、一部の区間でシール面を跨ぐ形でクラックが成長したために水漏れに至っていた。Figure 5、Fig. 6、Fig. 7 に D5-D で使用されていた高周波窓のカラーチェックの結果を示す。

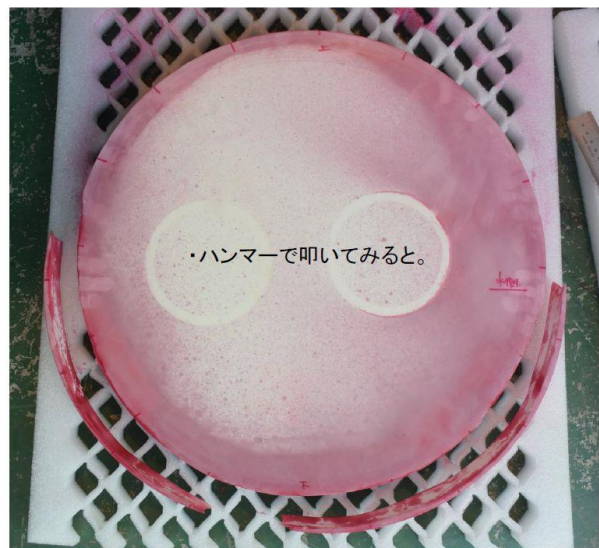
Figure 6: Broken RF window after checking cracked area (view from water-side).

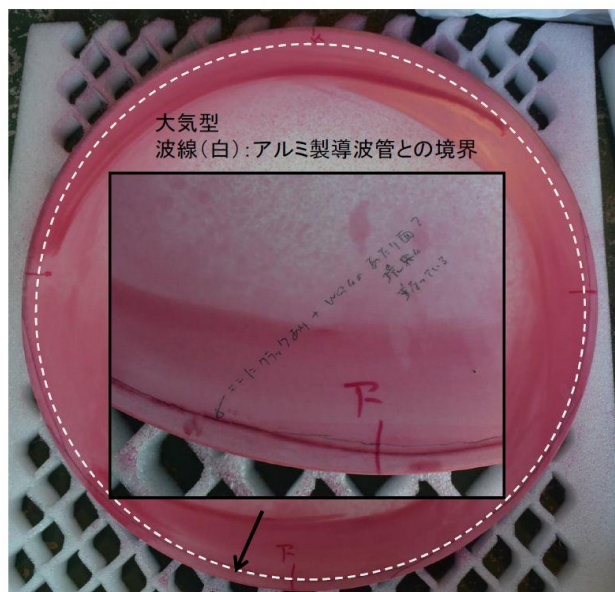
Figure 7: Broken RF window after color check (view from air-side).

高周波窓はアルミ製導波管に詰め込み、ステンレス製水タンクフランジ面にセットされたヘリコフレックスにてシールする構成を取っている。クラックの様子と各部の当たり面を目視にて観察すると、アルミ製導波管下側の当たり面にクラックの起点と推測される箇所が見つかった (Fig. 7、Fig. 8)。ウォーターロードの構成から運転時の応力分布を評価すると、クラックが発生した箇所周辺は水圧による応力が一番高い領域と一致していた。今後はアルミ製導波管側の高周波窓との当たり面の形状測定を行い、応力集中していた領域が無いか調査を進める。また、円筒型ウォーターロードの修理時には、高周波窓との接触箇所の公差に十分注意し、接触面の追加工を実施する方針である。今後も運転中に高周波窓のトラブルが発生すると推測しており、高周波窓周辺の固定方法の再検討が必要である。再検討する上で SUS 製水タンクはできるかぎりそのまま流用し、高周波窓とアルミ製導波管部分の付け替えのみで試験できるような構成を考えている。

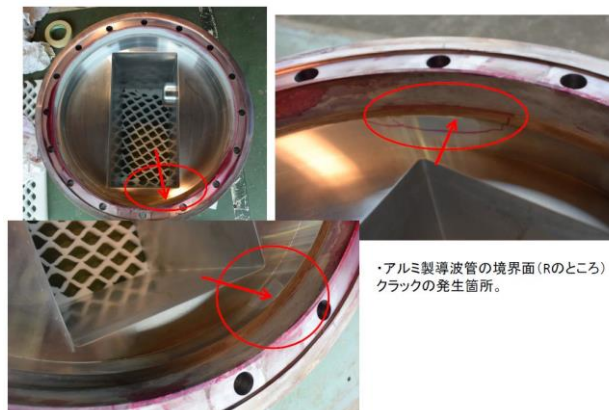
Figure 8: Waveguide to insert the RF window.
