CRACK SURVEY AND THE EXPANSION ON THE FLOOR OF SPring-8 STORAGE RING

Sakuo Matsui

SPring-8蓄積リング床の亀裂調査とその幅の変化

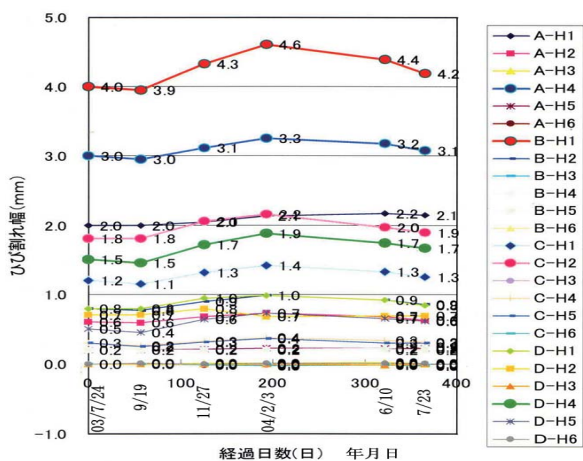
図3. ひび割れ幅追跡調査

幅は季節変化が主でさらに大きくなるのはわずかであった。(図3)。B-H1, A-H4 など大きなものは主に組立搬入室にあり、2~3月に最大になる。

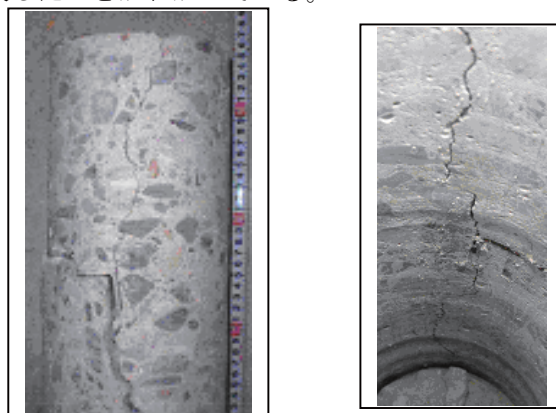
図4左: Lアングルが誘因。右: 底は捨てコン部

壁にもひびが入っている亀裂を6箇所選び直径15cm、深さ約1.2mのボーリングを行った。内4つは床下のLアングルが誘因になっていた。(図4左)。深さは超音波の測定以上に深く多くは捨てコンまで達していた。(図4右) 設計では2度打ちになっているが、6本のコアすべて、かさ上げコンと

の境界は認められなかった。Bゾーンでは一体で打設したことがわかっている。

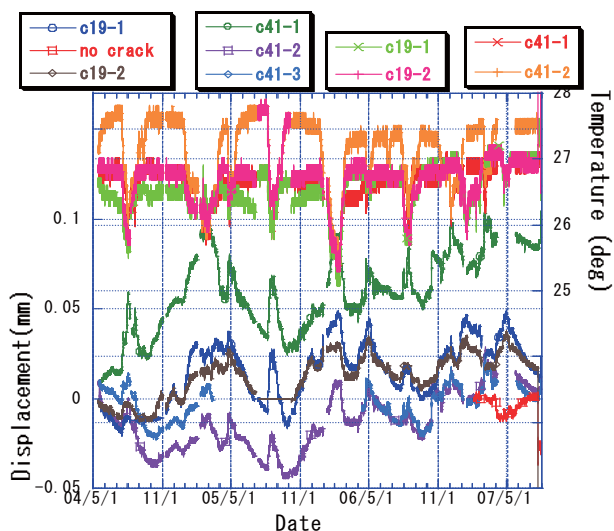
図6 3年間の亀裂幅と床表面温度。

図6下部はリングの東 (c41) 西(c19)両側での2-3点の3年間の結果である。図上部は床の表面温度で、運転が始まると上昇し表面は伸びるため亀裂幅は小さくなる。かなり離れた点であるが変化は似ている。収納部の室温は常に27℃で、床も運転による差があるだけにもかかわらず組み立搬入室と同じように季節変化があることがわかる。収納部の場合は4月と10月付近に変曲点があるように見える。

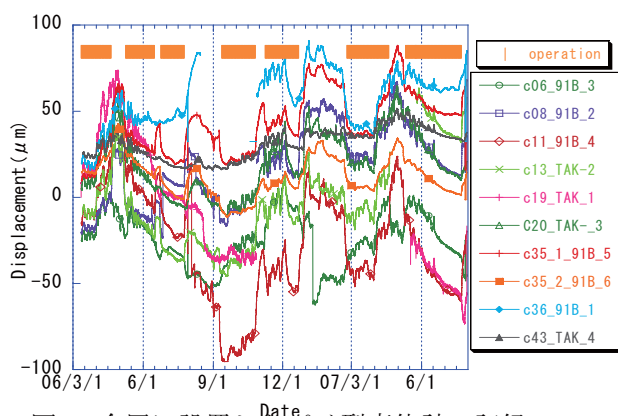
図7 全周に設置したパイ型変位計の記録。

図7 はリング10箇所のパイ型変位計のほぼ1年の結果である。オレンジの帯は運転期間を示している。多くの場所で似ており、場所により大きさにも差があるが季節変化として50μm程度と見積もれる。

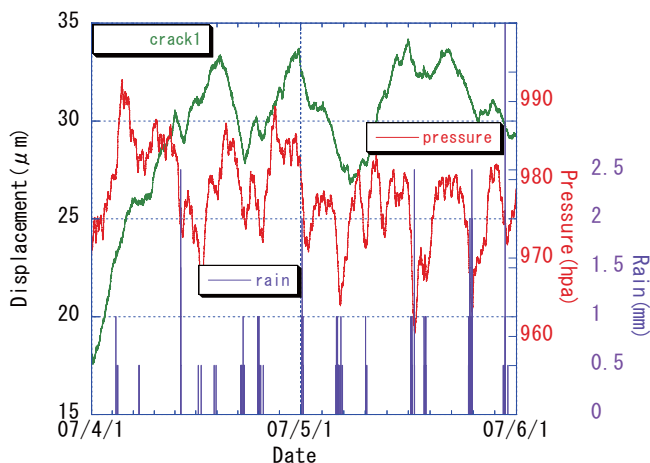
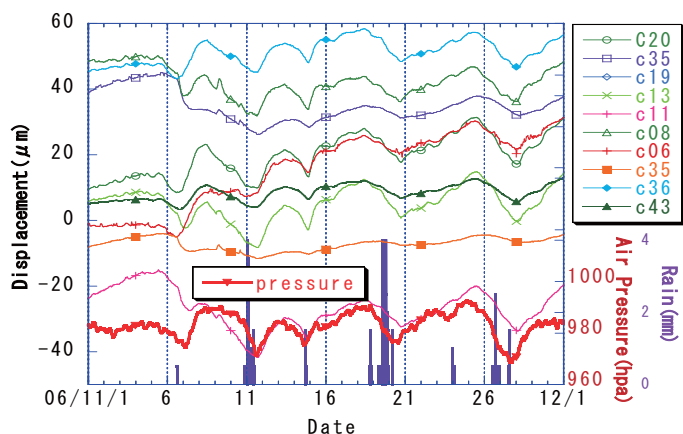
雨が降るときは気圧が下がっている。図8、9は亀裂と雨と気圧を同時に示したもので、図8では気圧が下がって雨が降らないときにも幅は変化している場合がある。図9では気圧と幅の変化の様子がよく似ている。これらから亀裂は雨よりむしろ気圧に追随していることが推測されその率は1hpa上がると亀裂1 μm 程度増加と見積もれる。

図8. 亀裂幅と気圧と雨量の関係。

図9. 亀裂幅と気圧と雨量の関係。

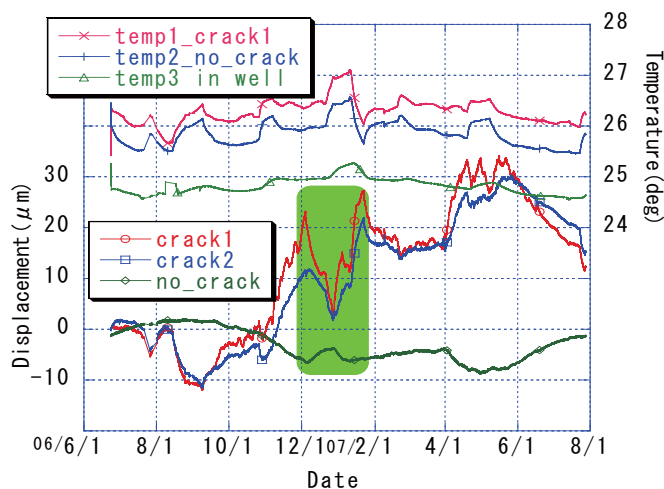
亀裂のない場所で伸びる場合、亀裂のところでは何倍か増幅されて縮む。図10は定電流(10mA)をパイ型変位計に流し電圧をデジボル(ケースレー2701)で測定し亀裂変位を測定したものである。緑のエリアで亀裂のない部分 (no_crack) とある部分 (crack1, 2) で逆に変化し比率は2~4である。図6中のno_crack (赤) もチェックのために亀裂のないところに変位計を設置したもので、通常のと逆方向に少し変位しているように見える。

図10. 亀裂では表面の伸縮がenhanceされる。
