MAINTENANCE ACTIVITY OF HIGH-POWER RF SYSTEM IN KEK ELECTRON-POSITRON LINAC

^{A)} Mitsubishi Electric System & Service Co.,Ltd.

^{B)} High Energy Accelerator Research Organization (KEK)

KEK 電子陽電子入射器における大電力高周波源の維持管理

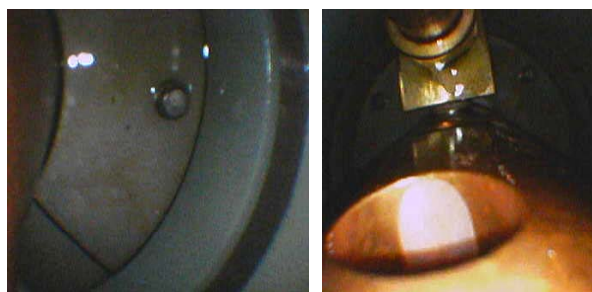
集束電磁石には、クライストロンや集束電磁石の冷却水が水漏れした際にパルストランスタンク内に水が入らないように、水抜き穴を用意している。水抜き穴から液体が漏れているものがあつたため、集束電磁石点検の一環として内視鏡による観察を行なった。パルストランス内の絶縁油量が多かつたため、集束電磁石の水抜き穴近くのレベルまで油面が来ているもの等があつた。図2は何れも内視鏡による点検で確認された異常時の写真である。図2(a)はクライストロンアノード付近に油の漏れ、図2(b)はクライストロンの冷却水配管からの水漏れの例である。図2(b)は冷却水配管上に水滴がある事で水漏れを特定出来た。このように内視鏡で集束電磁石内側を観測して液漏れを確認出来、交換したものが3台あつた。

(a)油量過多 (b)水漏れ
図2：集束電磁石内側油量過多と水漏れの様子

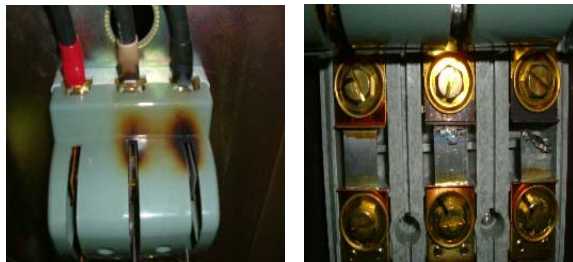
大電力クライストロン電源で使用している高圧ラインのナイフスイッチが経年劣化による温度上昇により、溶融及び断線に至る事があった。図5に温度上昇が原因でヒューズ断線に至ったナイフスイッチの一例を示す。この事例では、ナイフスイッチのV相とW相の発熱が異常に高くなったため、スイッチカバーが破損し、ヒューズも溶融している。この事例を基に隔週でナイフスイッチの温度測定を行なっている。測定はサーモグラフィを用い、視覚的な温度変化と最高温度を測定し、事前交換の判断材料としている。図6にナイフスイッチ交換前と交換後の温度測定時のサーモグラフィ画像を示す。ナイフスイッチはサーモグラフィの部分最高温度が80°Cに達したのから順次交換をしており、昨年度は18台の交換実績があった。

(a) ナイフスイッチカバー (b) ヒューズ溶断
図5：温度上昇により断線したナイフスイッチ

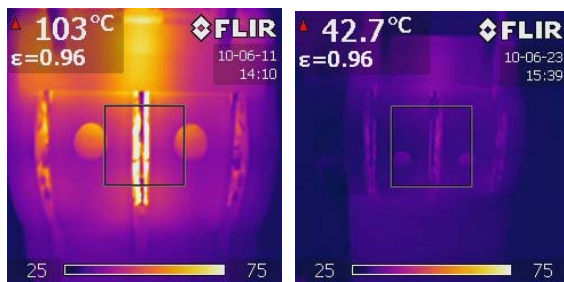
(a) 交換前 (b) 交換後
図6：ナイフスイッチ交換前と交換後の表面温度変化

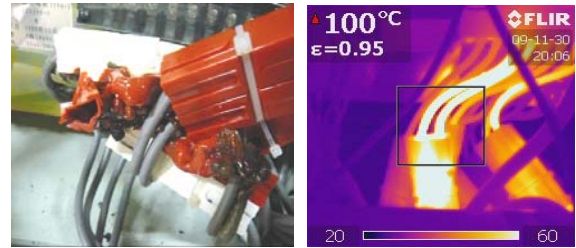
集束電磁石電源はクライストロンアセンブリ1式に9台使用しており、1台の電源ラックに収納して使用している。各集束電磁石電源の入力と出力ケーブルには脱着が容易なコネクタを使用しているが、コネクタ内部の接触不良等による発熱が原因でコネクタが溶融し、断線する事例があった。図7に溶融したコネクタと温度上昇しているサーモグラフィ画像を示す。このような不具合の場合、目視点検での早

(a) 溶融したコネクタ (b) コネクタの表面温度
図7：内部温度上昇により溶融したコネクタと温度上昇傾向のサーモグラフィ画像

期発見が困難な為、サーモグラフィを使用した表面温度の測定を定期的に行ない、温度が上昇している箇所は電源ケーブル及びコネクタの事前交換を行なう事で対処している。このコネクタは使用開始から13年余経過しているが、10年経過した段階ではこのような不具合は発生しなかった。今後も温度測定を継続して、温度上昇傾向から不具合の早期発見に努める。
