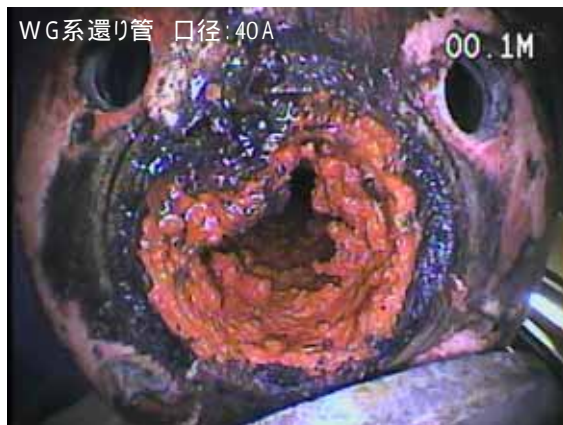
第3図 導波管熱交換器の還り管の赤錆コブ。

冷水循環系では 10 の市水を循環しているが、水の色が茶褐色になり、2 か月に一度、水系内の水の置換を長年行ってきた。水質分析の結果、鉄分の影響が多いと判断され、白ガス管（鉄配管）の錆の影響ではないかと判断された。しかし、冷水配管は長期間に亘る配管改造によりステンレス管、鋳鉄管、銅管と 3 種類の管材で接続されており、水系全てを更新する予算は無いので、どの部分の腐食が激しいかを調査するために、管内カメラを挿入し調査を行った。この冷水系は口径 60 A と口径 40 A の 2 系統に分岐され、その後、合流しチラーで冷却され循環している。今回の配管更新は口径 40 A の導波管系統熱交換器に至る往還配管を既設材と同じ白ガス管に更新した。鉄管を使用した理由として、安価であること、循環水は市水を使用する事、白ガス管でも 40 年以上通水運転できる事等である。

カメラ調査について、適当なフランジ部を外して、切断せずにカメラ部を挿入する事が出来、数 10 m 先の管内を初めて調査する事が出来た。しかし、サビ・コブが配管内面から大きく張り出した個所や、2 つ以上のエルボがある箇所等にはカメラ部を通す事が出来ない点や、1 日のレンタル料が 10 数万円と高価な事が欠点としてあげられる。

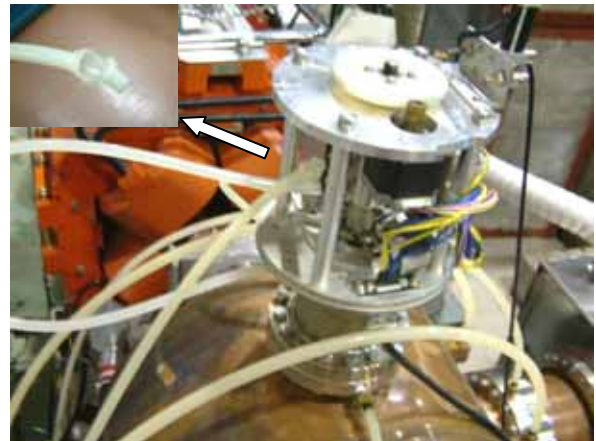
第 4 図に示すように、STB リング空洞の可動チューナ冷却水路用の N2 型（口径：3/8）シフレックス管が破裂した。この配管はこの事故まで、12 年間使用されてきたものであった。流量は 5 /min、水圧は 0.7MPa、水温は 30 ± 0.1 である。破断個所の拡大図を左上に掲載してあるが、継ぎ手接続箇所から膨張して破裂している。シフレックス管部分の配管長は 2 m 程度である。この管の常用圧力としては 2.3MPa であるが、通水温度を空洞試験のために 40 にした事もあり、かつ、図中の継ぎ手部分は数 cm 摺動が可能であり、配管の振動により継ぎ手固定端に近い所が破れたものと考えられるが、シンクロトロンリング真上であり、漏れ放射線の影響もあると思われる。簡便な対策としては早めの交換が必要と考えている。

第4図 STBリング空洞のシフレックス管の破断（左上は破断個所の拡大図）

シフレックス管は敷設施工が簡単であり、当センターでもあちこちに使われているが、一度敷設すると問題が発生するまでは、配管変更が難しいように思われる。LINAC 本体室でも放射線量により変わるが 10 年以内で交換するようにしている。現在の状況では、何とか低予算でも加速器の運転を継続できるように努力中である。
