ALIGNMENT STATUS OF J-PARC MAIN RING AFTER THE MEGA QUAKE

Abstract

震災後の J-PARC 主リングアライメント

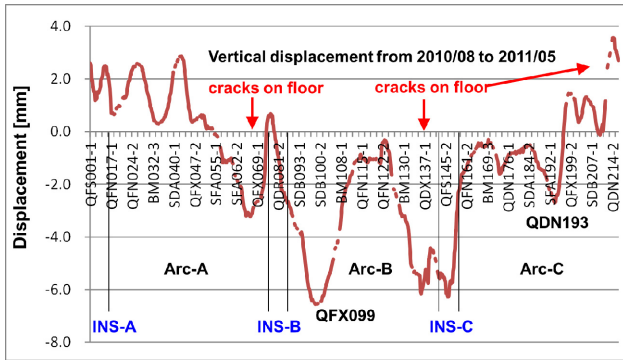
図 2 : 鉛直方向変位

図 2 に、2010 年 8 月からの変位を示す。不動点が無いのでゼロ点は適当に定めているが、J-PARC 施設の標高基準である JRR-3 を起点としたその後の床基準点精密水準測量では、2010 年から浮き上がっている場所は無いことが分かっている。入射直線部 (INS-A) 周辺が最も高く、沈下大きいのは、

遅い取り出しビームライン(INS-B)から Arc-B へ入って QFX099 にかけてと、Arc-B 終盤から速い取り出しビームライン(INS-C)の中程までである。この部分を図 1 と比較すると、QFX099 から QFN162 にかけての高低が基盤層の起伏と一致していることが分かる。QDN193 にある沈下は、3NBT ライン交差部のやや上流にあるやはり基盤層の低い部分に対応している。INS-B の上流部だけが沈下に逆らっている様に見えるが、この部分は両脇から電源棟、脱出棟へ至るサブトンネルが繋がっており、この 2 本が支えていると考えられる。トンネルの床や壁にはいくつもの亀裂が入っているが、特にアーク下流部に多く見られている。変動の大きい箇所ではあるが、トンネルの隆起と完全に傾向が一致しているわけではない。

2007 年秋にリング全周のアラインメントを終えて以降、一年おきの全体測量で経時変化の確認を行っていた。2008 年と 2010 年の夏に実施した全体測量では、周辺土木工事の影響も含めて全幅でそれぞれ 3.5 mm^[2]と 2.5 mm の変位 (変位の場所やパターンは、必ずしも一致していない) が観測されているが、震災による影響はこの数倍に相当している。

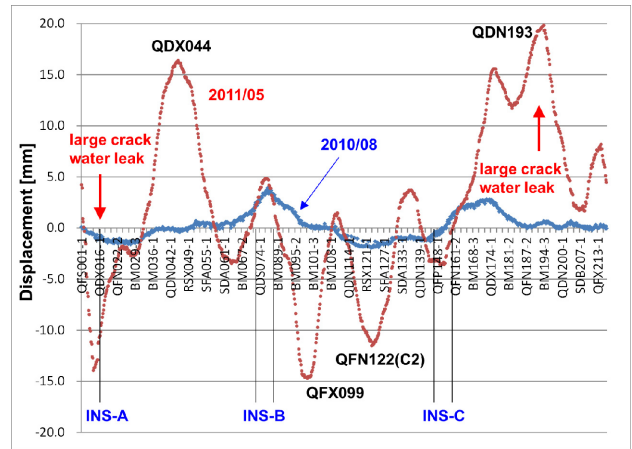
図 3 : 横方向変位

図 3 に、2010 年 8 月と今回の測量における横方向 (ビーム進行方向に対して垂直外向き) の設計値からの変位を示す。今回の測量では設計値と合わせるのに 6 点のみを使用しているが、2010 年のデータでは全体の変位量が小さいため、全基準点を使用した。図 4 には、電磁石基準座のビーム軸周りの傾きを示す。2007 年のデータは全周アラインメント時のもので、目標値である ± 0.2 mrad にほぼ入っている。今回の結果は図 3 の横方向変位と明らかに相関があり、震災により磁石が傾いたと考えられる。ただしその量は最大でも 0.8 mrad 未満であり、大きくは無い。

横方向の動きに対して杭の長い箇所が弱そうな印象があるが、図 1 と比較して必ずしも相関は無さそうである。大きく変位しているのは INS-A 下流部と各アーク部である。直線部は入出射用のビームラインが設置されるためアーク部に比べて断面が大きく、またビームロスを見込んで躯体のコンクリートも厚

くなっている。Arc-B は、90 番地あたりまでは直線部と同じ躯体構造であるが、それ以降は壁の薄い小断面のトンネルとなる。他のアーク部についても事情はほぼ同じであるが、QFX099 周辺は変位の起こりやすい箇所と言え、要注意である。

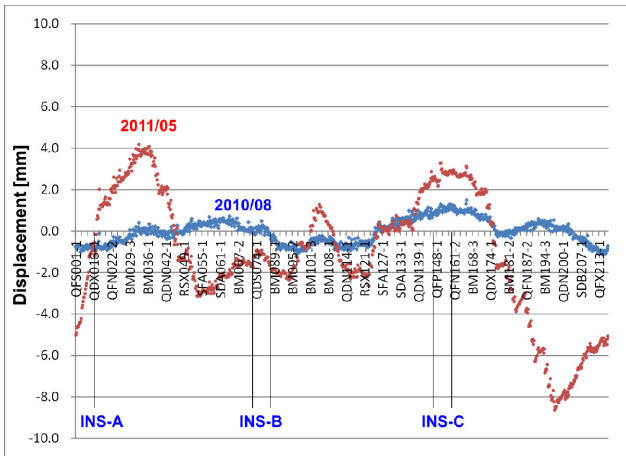
図 5 : ビーム方向変位

図 5 に、2010 年 8 月と今回の測量におけるビーム進行方向の設計値からの変位を示す。ここでは、下流側に動いているものをプラスと定義している。拘束条件として円周方向は動径方向より強いので、変位量は横方向の半分である。蛇行の効果もあって、リング周長は 20 cm 伸びていた。個別には INS-A、Arc-B は伸び、Arc-A、Arc-C はやや縮んでいる。INS-B、INS-C は、ほぼ変化無しである。

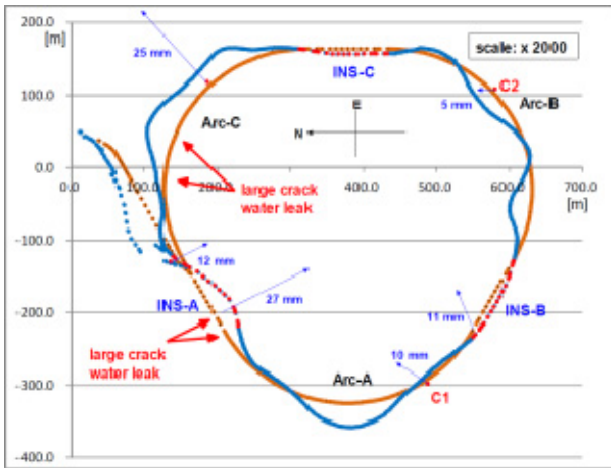
図 6 : 水平方向変位拡大図

図 6 にリングを上から見た、水平方向の変位を示す。見やすいように変位を 2000 倍に拡大し、また直線部の電磁石は赤色で表示した。矢印は、GPS 測量による貫通孔測量の結果である。貫通孔は C1, C2 以外では主トンネルとエキスパンション・ジョイントで区切られているため、必ずしも電磁石と同じ動きにはなっていない。変位量の一致は良くないが、全体として傾向は合っている。本来主リングの形状は角の丸い正三角形であるが、東南方向につぶれ北西方向に伸び、かつ 6 周期ほどの速いサイクルで波打っていることがわかる。変位に図 1 との相関は無く、地震波（横揺れ）の方向に依存しているものと思われる。

ビームシミュレーションによれば、現在のアライメント状態は現行のステアリングシステムで COD 補正に支障の出るレベルであり、電磁石全数の再アライメントが必要との結論に至っている。ニュートリノビームライン(INS-C)およびハドロン

ビームライン(INS-B)とのずれはすべての方向で 2 mm 程度以下と小さいため特段の支障は出ていないが、入射直線部(INS-A)と入射ビームライン(3-50BT)は、10 mm を越える修正が必要である。またアーク部においては横方向に関して電磁石架台の調節可能範囲を超えているものがあるため、それらについては電磁石架台の改造など特別な対応が求められている。2007 年の実績では、1 チームで主電磁石 392 台のアライメントに一日平均 5.8 台で約 4 ヶ月を必要とした。今回は 2 チーム体制を取り、2 ヶ月での作業終了を見込んでいる。
