DEFORMATION OF J-PARC LINAC AFTER THE TOHOKU EARTHQUAKE IN JAPAN

Takatoshi Morishita^{#,A)}, Hiroyuki Asano^{A)}, Masanori Ikegami^{B)}

地震による J-PARC リニアックアライメントへの影響

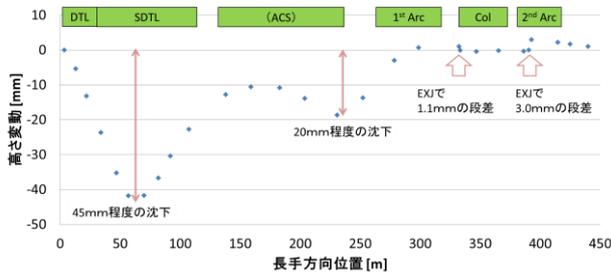
2010年7月と同標高とした。直線部全域で沈下し、SDTLセクションの上流側で40mmを超える変動が発生した。第一アーク以降のビームトランスポート部では、2か所あるエキスパンションジョイントにおいて、第一アーク出口では1.1mm、第二アーク入口では3.0mmの段差が発生した。

図2：地震によるリニアック高さ変動。03/31, 04/01, 04/11 測定。

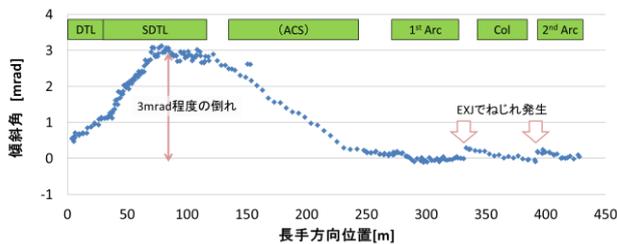
電磁石並びに加速空洞のビーム軸周りの傾斜角を図3に示す。傾斜角は機器基準座の傾きを水準器(Wyler MiniLevelNT)で測定した。傾斜角の正方向は直線部が西側に倒れる方向であり、水平がゼロである。リニアックインストール時(2006年)並びに2008年の測量時にはすべて0.1mrad以内であったが、直線部全域で西側に倒れ、上流部では3mradを超える傾斜がみられた。また、エキスパンションジョイント部でも急激なねじれが発生していることがわかる。

図3：地震による機器傾斜角(ビーム軸周りの回転)の変動。プラスは西側へ倒れる方向。03/31, 04/20 測定。

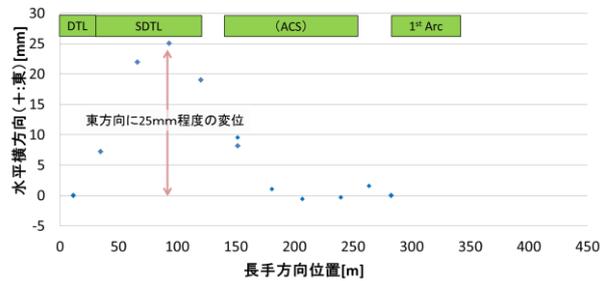
TLセクションとACSセクションにて折れ曲りが発生し、リニアック最上流部と第一アーク入口で直線を定義すると、東方向に25mm程度の変位が起こった。

図4：地震によるリニアック直線部水平横方向変動。04/09 測定。

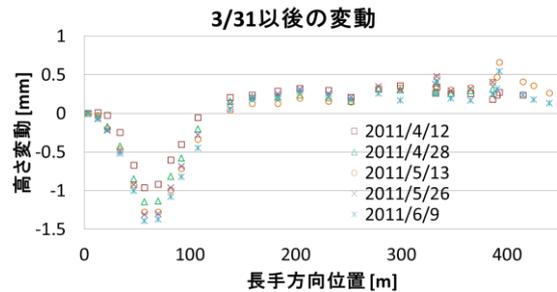
頻発する余震の影響も鑑み、定期的に観測を続けた。直線部水平横方向(東西方向)や電磁石傾斜には有意な変動は見られなかったが、高さの変動は安定するまでおおよそ2カ月を要した。図5に地震後からの床高さ変動結果を示す。直線部上流において大きいところで1.5mmの沈下が継続したが、6月にはほぼ終息したことが確認できた。

図5：地震後からの床高さ変動結果

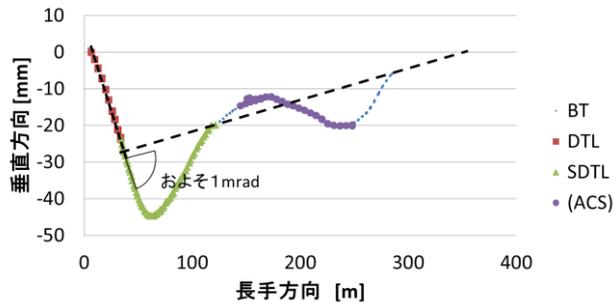
図6はレーザートラッカーにより測定した基準座高さ、図7は基準座水平横位置を示す。高さおよび水平横方向の変形は、図2および図4と同傾向である。DTL/SDTL空洞は、大きな加速度を受けた場合に、ドリフトチューブの相対位置ずれを軽減するための免震機構が空洞架台に設けられている。特に、DTL空洞はドリフトチューブ内に4極電磁石が内蔵されているため、位置ずれによるビームへの影響が強い^[2,3]。免震機構は水平方向にはレール上

図6：基準座高さ。04/26~04/27 測定。点線はリニアック直線部再アライメント目標ラインを示す。

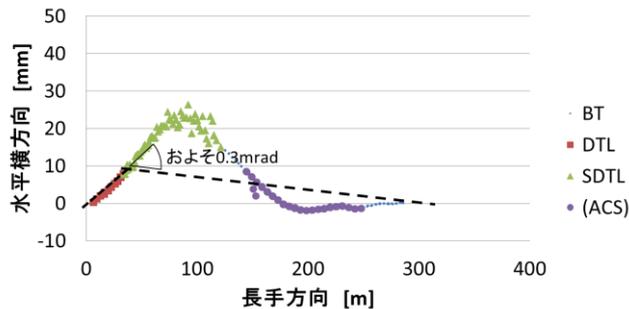
でスライドできる構造であり、レール上の空洞は、ばねとショックアブソーバを介して架台に固定されている。図7におけるSDTLセクションで大きなばらつきが発生しているのは、このレール上でスライドしたためである。図中の点線はリニアック直線部再アライメント目標ラインを示す。リニアック直線部全域をダンプに向かって直線状に再アライメントするためにはDTL空洞を20mm以上位置調整する必要がある。しかしながらDTQへの配線が多数あることや、およそ3mのユニットタンクを連結して1つのDTL空洞としているため、現状をとどめたままでの調整範囲は数ミリであり、大幅に位置調整するためにはユニットタンクの分割、再結合が必要である等、長期の作業期間が必要となる。そこで、早期のビーム運転再開に向けて、DTLの調整量を最小限(2~3mm程度)にとどめ、DTL出口の軌道補正電磁石において折り曲げることにした。

図7：基準座水平横位置。04/26~04/27 測定。

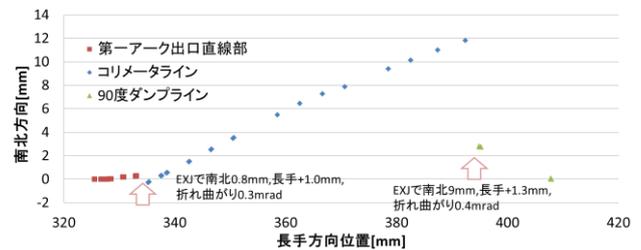
ションジョイントでは、南北方向に0.8mmの局所的なずれが発生し、前後のビームラインにおいて0.3mradの折れ曲りが発生した。また、長手方向はおよそ1.0mmの伸長が生じた。

第二アーク入口のエキスパンションジョイントでは、南北方向におよそ9mmの局所的なずれが発生し、前後のビームラインにおいて0.4mradの折れ曲りが発生した。また、長手方向はおよそ1.3mmの伸長が生じた。

図8：地震によるリニアックビームトランスポートラインエキスパンションジョイントでの水平方向変動。06/24~06/28 測定。

第一アーク以降のビームトランスポート部のアライメントは、前節で示した直線部の機器アライメント位置を出発点とし、

を両立させるよう、電磁石の位置と、偏向電磁石の曲げ角を調整する予定である。
