RECENT RESULTS OF PERFORMANCE TESTS FOR L-BAND 9-CELL CAVITY AT KEK-STF

Abstract

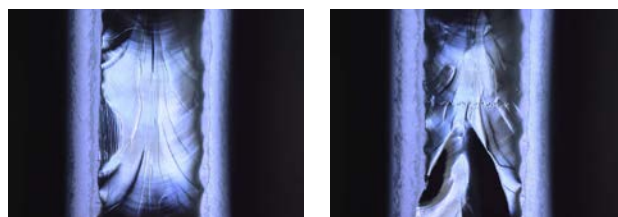
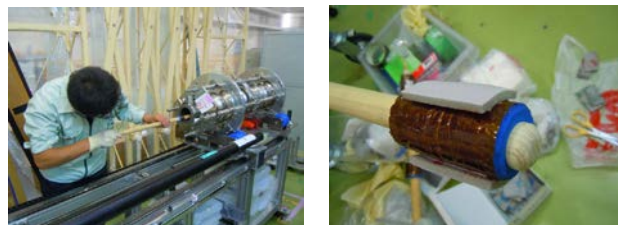
HIT 社製[6]の 2 台目の空洞である HIT-02 は 1 回目の縦測定で 35MV/m に到達したもののフィールドエミッションの影響が強く、 Q_0 値としては ILC スペックに及ばなかった。事前に行われた内面検査の結果、アイリス部のほぼ全てに通常の欠陥(defect)とは異なる奇妙な模様が多数観察され、このために

フィールドエミッションの影響は避けられないであろう、という予測があり、実際にその通りであった。縦測定後の内面検査でも同様の模様が残っており、電解研磨等では除去できないものであると判断し、独自に開発した機械研磨法で全てのアイリス部を徹底的に研磨した。その後、50 μ m の電解研磨を挟んで再度、内面検査を行い、特に問題となりそうな対象物が見られなくなったため、通常の手順に従い 2 回目の縦測定に臨んだ。2 回目の縦測定では、途中でクエンチや放射線の出現が全く無い状態で 41MV/m に到達し、そのフィールドでも放射線が全く観測されない、という STF 史上最高の結果となった。図3は一連の縦測定時の空洞性能と放射線量であり、図4はアイリス部に見られた奇妙な模様、及びそれに対する局所研磨時の様子である。

図4：HIT-02 空洞内のアイリス部に観測された奇妙な模様とその機械的局所研磨の様子。

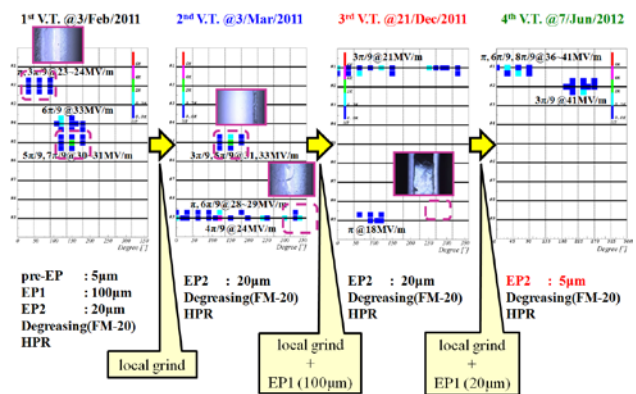
MHI-15 号機は電解研磨を行う度に新しい defect が出てきて、それが原因で空洞性能が制限され、それを除去しては再測定を行うというサイクルを繰り返すことになった。3 回目の縦測定の間では、いわゆる爆発現象(後述)が起こり、空洞性能が大幅に劣化してしまっていたが、その後の調査でアイリス部に新たな defect が現われている事を確認し、これを除去して再測定を行ったところ、4 回目ようやく ILC spec に到達した。新しく出てきた defect の場所は、赤道部、アイリス部、赤道から少し離れた場所、と多岐に亘り、有害な defect について実に多くの有用な情報をもたらしてくれた。図 5 に各縦測定における Q_0 vs. E_{acc} カーブを示す。図 6 に各縦測定における放射線量の履歴を示す。また、図 7 には各縦測定時に観測された温度マッピングの結果と、縦測定後の内面検査で発熱箇所から見つかった defect の画像を示す。

図 7 : MHI-15 空洞の全縦測定における温度マッピングの結果とその後の内面検査で見つかった defect の位置関係。1 回目と 2 回目は赤道ビード上、あるいはビード近くの defect で制限され、3 回目はアイリスのビード上の defect で制限された。

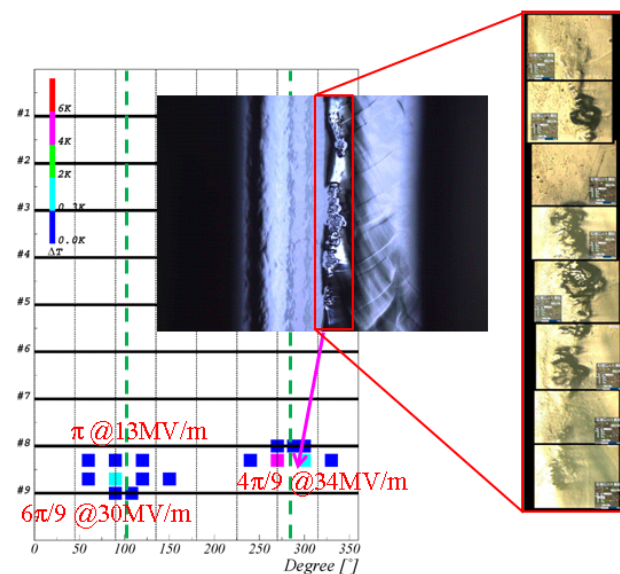
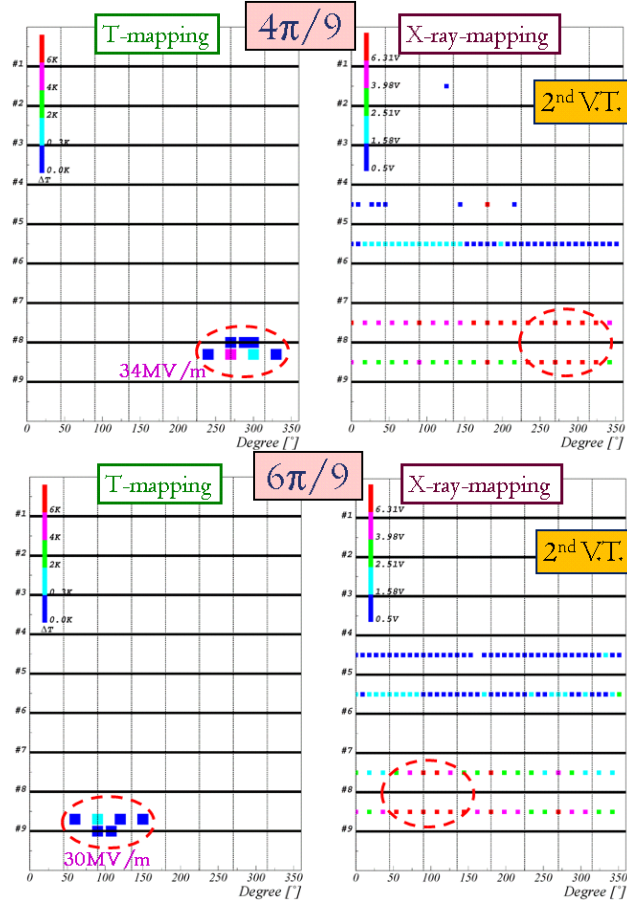
MHI-14 号機は 1 回目の縦測定の間で爆発現象が起こり、その後の内面検査で Cell#8-#9 間のアイリス部から大きな defect が出現している事が分かった。当時は、これが本当に空洞性能を制限しているものなのかどうか判断がつかなかったため、局所研磨を行わず、もう一度 20 μ m の電解研磨だけを行い、2 回目の縦測定に臨んだ。ところが、2 回目の縦測定でも 1 回目と全く同様の爆発現象が観測され、発熱箇所や放射線が強く出ている場所も同様であったため、この defect が問題を起こしているものと確信し、除去することに決定した。局所研磨の後、100 μ m の電解研磨を行い、その後もう一度内面検査で異常な箇所が無い事を確認した後、3 回目の縦測定を行った。結果は 37MV/m に達し、かつ放射線も全く観測されない、という非常に良い結果であった。アイリス部に現われる defect も、無視できない

図 1 2 は 2 回目の縦測定時の温度マッピングの結果と、1 回目の縦測定後の内面検査ですで見つかった Cell#8-#9 間にある defect の画像である。温度マッピングから判明した発熱箇所は X 線マッピングによる X 線強度の強い領域とも良い一致を示しており (図 1 2 の中下図)、明らかにフィールドエミッションにより放出された電子が衝突することで生じている発熱であると解釈される。見つかった defect に対し特殊な硬化剤によるレプリカを作成し (後述)、レーザー顕微鏡により観察してみたところ、凸形状であることが判明した。しかも、高さが $80\mu\text{m}$ 程度もあり、実際に素手による触感でもこの事は確認された。何故このような形状の構造物が、アイリス部に形成されるに到ったのかは未だに解決を見ていないが、他の空洞でも同様の defect が何度か出現している事を考えると、空洞製造時に何らかの問題を抱えていた、と考えるのが自然なようである。

図 1 2 : MHI-14 空洞の 2 回目の縦測定時の温度マッピングと内面検査で見つかった defect との相対位置 (上図)。赤枠で囲まれた画像はレーザー顕微鏡によるものである。中央図と下図は温度マッピングと X 線マッピングによる相関図で、 π モード以外のパスバンドで測定した結果 (π モードは最も加速されやすいモードのため、X 線マッピングの結果があまり鮮明にならない)。

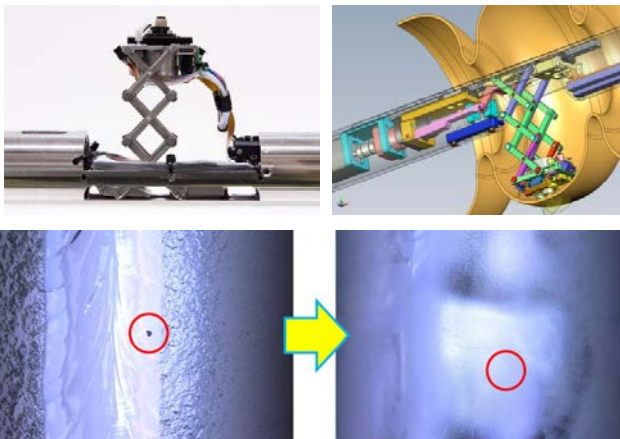
図 1 3 : 局所研磨機とその効果を示す写真。

有害な defect は機械的な局所研磨法により除去することが、空洞性能を大幅に引き上げる最も確実な方法である。STF では MHI-08 号機から局所研磨が導入され、その効果が確認されていたが、その後に行われた一連の縦測定で有害な defect が電解研磨では除去出来ないということが判明すると、積極的に用いられるようになった。これまでに局所研磨を実施した空洞は 9 台に上り、そのほとんどで効果が実証されている。表 2 はそのまとめであり、多くの空洞においてその効果が認められ、また研磨箇所も多岐に亘っていることが分かる。また、図 1 3 には局所研磨機とその効果が画像で示されている。

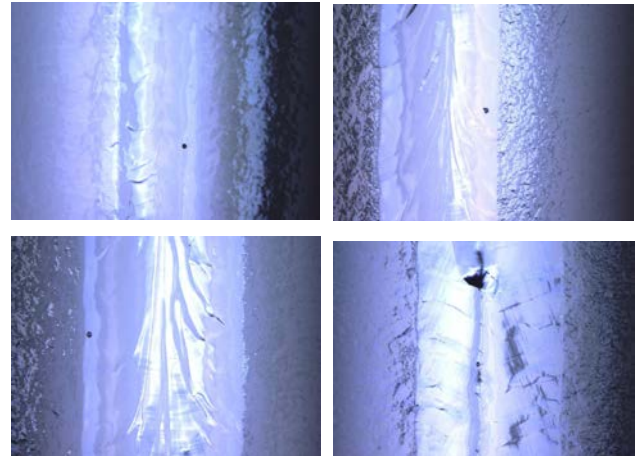
それらの写真を図 1 4 ~ 1 7 に示す。この中で、特に有害な defect が赤道ビード上にあるものである。これは空洞性能を必ず制限してしまうため、局所研磨で完全に除去する必要がある。その次に有害なものはアイリスビード上にある defect で、これもひどいフィールドエミッションを引き起こすため、必ず除去される必要がある。ただし、フィールドエミ

図 1 4 : 赤道ビード上にある defect の写真。MHI-05 (左上), MHI-15 (右上), MHI-16 (左下), TOS-02 (右下) で見つかった例。これらは最も有害な defect である。

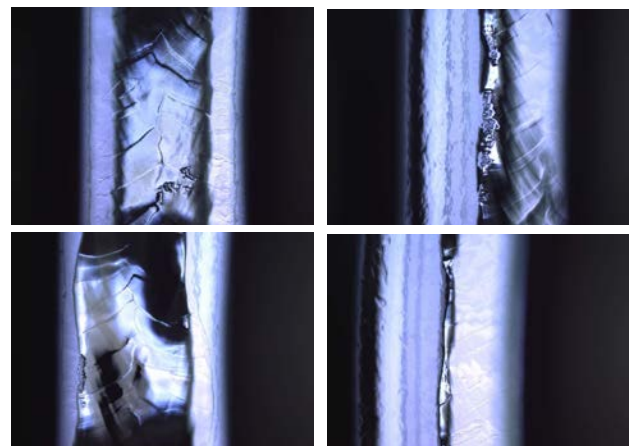
図 1 5 : アイリスビード上にある defect の写真。MHI-09 (左上), MHI-14 (右上), MHI-15 (左下), MHI-18 (右下) で見つかった例。これらはひどいフィールドエミッションを引き起こす。

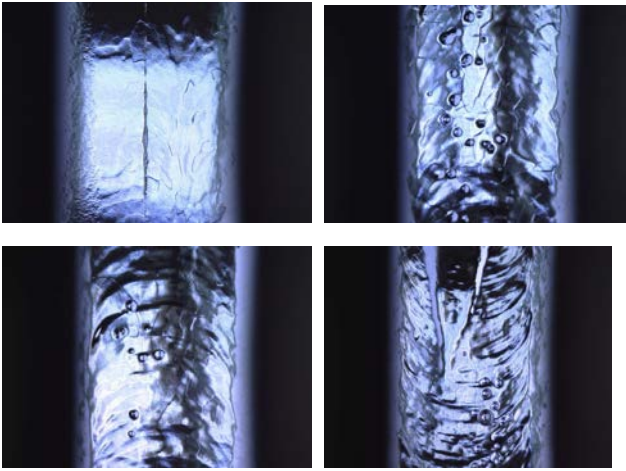
ッションは程度に依るので、発生したからといって、必ずしも空洞性能が ILC スペックに到達しない、というわけではない。エンドセルとビームパイプの間のビード上にある defect は深刻そうに見えるが、フィールドエミッションがひどくなる場合とそうでない場合があり、よく理解されていない。ビードから離れた場所にある defect はビード上にあるものに比べると、比較的深刻な問題を引き起こさないが、除去されるべきものではある。レプリカ法による形状解析ではバンプ形状であることが分かっており、おそらく電子ビーム溶接中のスパッタボールであると考えられる。

図 1 6 : エンドセルとビームパイプとの間のビード上にある defect の写真。MHI-11 (左上), MHI-18 (右上), MHI-19 (左下), MHI-21 (右下) で見つかった例。時にフィールドエミッションがひどくなる場合もあるが、必ずそうなるわけでもなく、よく理解されていない。

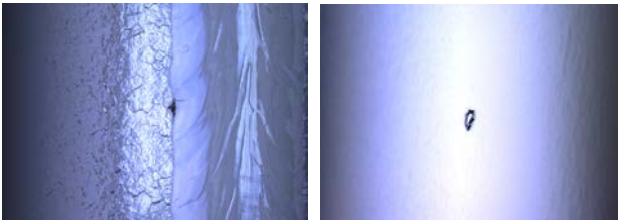
図 1 7 : ビード端、またはビードから離れた場所にある defect の写真。MHI-08 (左), TOS-02 (右) で見つかった例。ビードから離れた場所にある defect は図 1 4 にある defect に比べるとそれほど有害ではない。

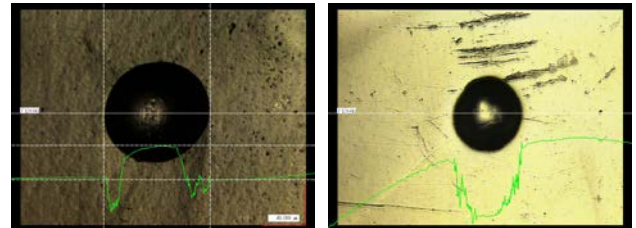
図 2 0 : 作成したレプリカをレーザー顕微鏡で形状解析した結果。右側の画像はピットと呼ばれる通常の凹型の defect で、左側はカルデラ[9]と呼ばれる中央付近は盛り上がっていてその周辺は凹んでいるという、より複雑な形状の defect。赤道ビード上にある defect にはカルデラタイプのものが多いことが経験的に知られている。
