INVESTIGATION OF ACCELERATION TUBE FIELD EMISSION BY OPTICAL FIBER

Yoshiharu Yano[#], Toshiyasu Higo, Shinichiro Michizono
High Energy Accelerator Research Organization
1-1 Oho, Tsukuba, Ibaraki 305-0801 Japan

光ファイバーによる加速管フィールドエミッションの調査

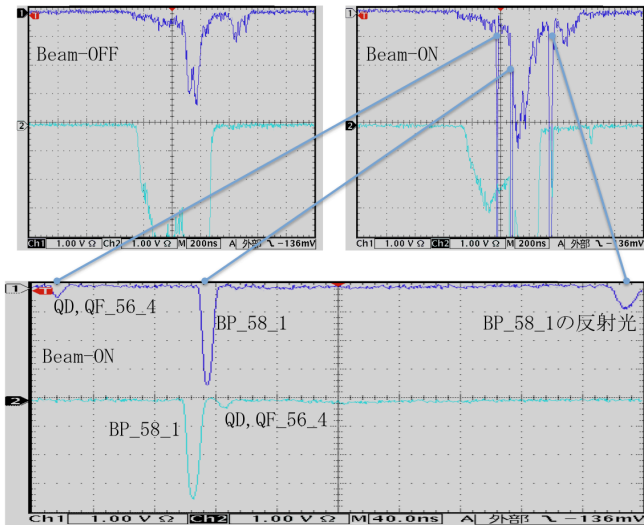
図3：光ファイバー導入部の写真

この光ファイバーはビームモニターとして設置したものであるが Beam-OFF、RF-ON の状態で図3に示す様な信号が観測される。

この波形はPF運転モード時でAC_56,57はビーム加速に寄与しないスタンバイ状態であるのでAC_56,57からのFEは見えていない。全クライストロンについて1台ごとOFF/ONを行なった結果AC_32に起因することが分かった。3枚目の波形はPMTのゲインを下げてビームによる信号が確認出来るようにしている。1.2枚目は200nsec/div、3枚目は40nsec/divである。加速管に入っているRFは約1μsecなのでパルス真ん中付近と後にFEの山が出ている。

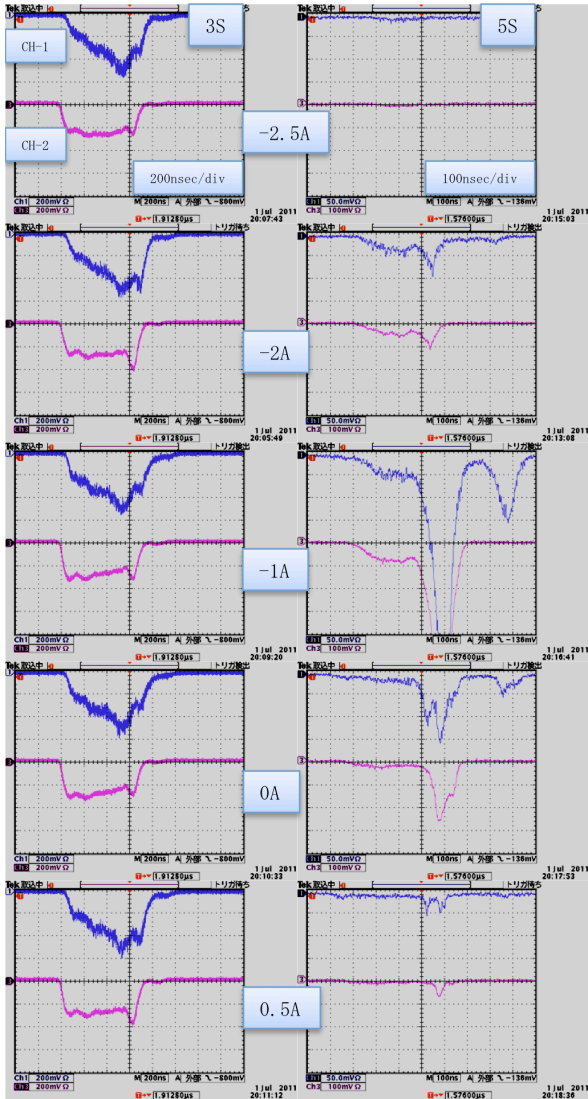
図 5 : SX_32_3 の電流値と FE の変化

図 5 では SX_32_3 が -2A の時に 3S の後のピークが少し大きくなっている。5S には SX_32_3 が -2A の時に FE が見られ始め -1A の時に最大になる。SX_32_3 の運転値は 0A である。QD,QF_31_4 を変えても S3,S5 とともに FE の変化はなし。SX,SY_32_1 を変えても S3,S5 とともに FE の変化はなし。QD,QF_32_2 の電流値を変えても S3 の波形に変化は無く 5A になると 5S で FE が観測されなくなる。これらから AC_32_2 の FE で出来た電子が AC_32_3 の FE を誘発し SX_32_3 が -1A の時に AC_32_3 のどこかでマルチパクタリングの条件が揃うためピークが観測されると考えられる。

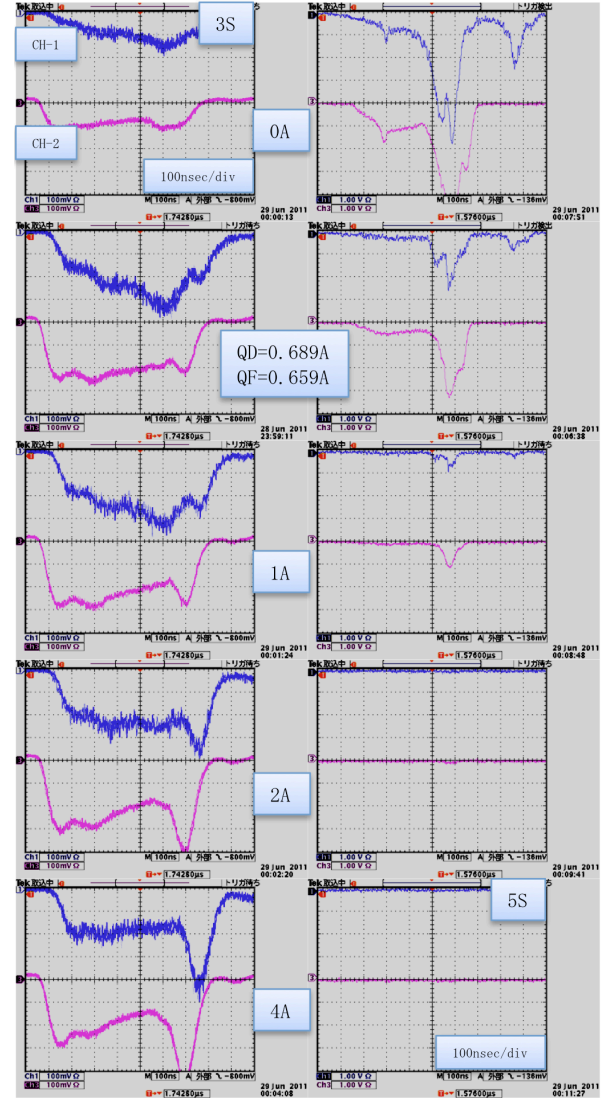
図 6 : QD,QF_32_4 の電流値と FE の変化

図 6 では QD,QF_32_4 の電流値が 0A の時、3S では FE が最も少ないが、5S では最も多く、電流値が増えるごとに見えなくなっている。これから AC_32 の FE で出来た電子が AC_33 の FE を誘発している。

しかもパルスの後の増加が顕著である。しかし、この FE は他の条件が整っていないため 5S まで届いていないと考えられる。

以上のことからここで観測される FE は主に AC_32_2 で発生していると思われる。

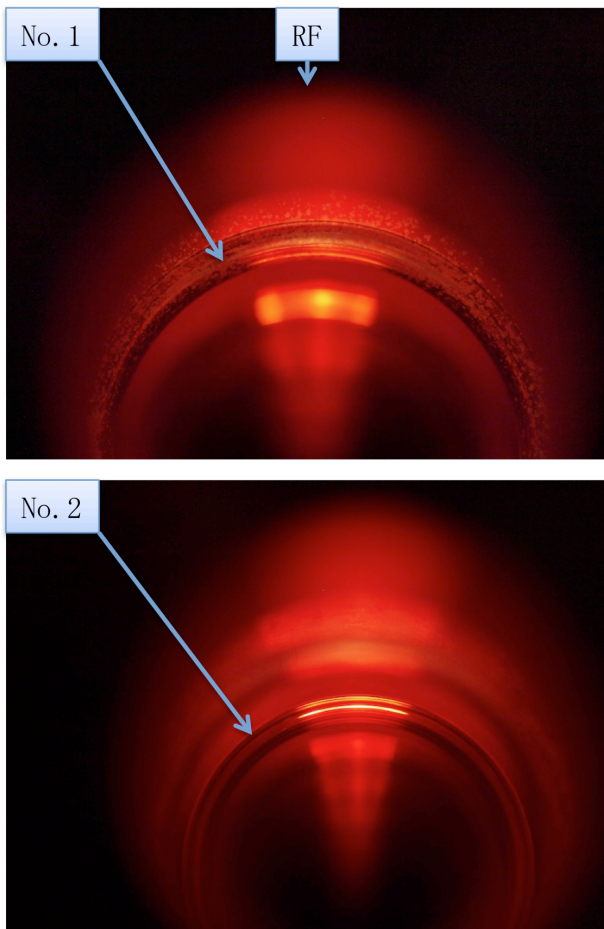
図7：AC_32_1の第1ディスク付近の写真

図 7 に AC_32_1 の第 1 ディスク(D1)付近の写真を図 8 に AC_32_2 の第 1 ディスク(D1)付近の写真を示す。

AC_32_1、AC_32_2 共に D1 のディスク面に損傷が見られる。D1 は入力カプラー部であるとともに

加速管の先頭であるため広がったビームに曝されておりディスク面の損傷が起きやすい。

第2ディスク(D2)以降についてはAC_32_1では損傷が認められないがAC_32_2ではD2、D3まで明らかに損傷が見られる。アイリスについてはAC_32_1ではあまり損傷が見られないのに対しAC_32_2では明らかに損傷が激しく、D2、D3まで損傷が広がっているのが認められる。写真から見ると左側、つまり加速管の下側の損傷が激しい。

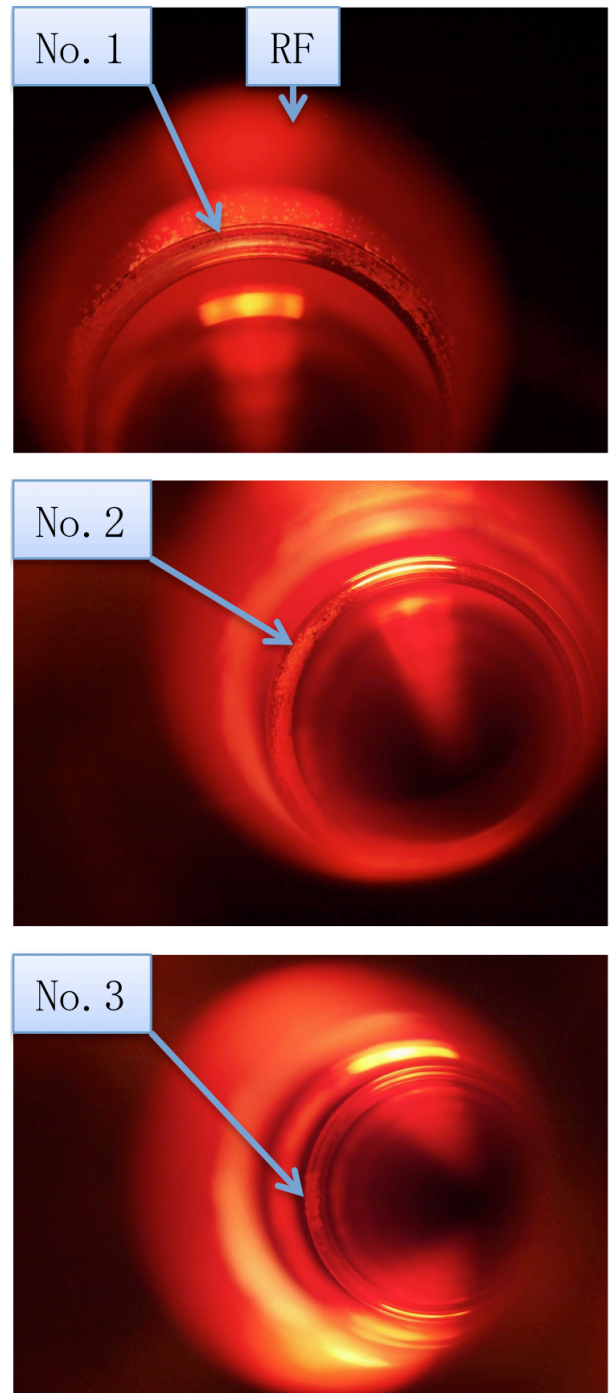
図8：AC_32_2の第1ディスク付近の写真

何らかの原因でAC_32_2のD1、D2付近でマルチパクティングが起り始めそのままRFパワーを投入し続ける事で損傷が進行しD3以降にも損傷が広がって行ったものと思われる。

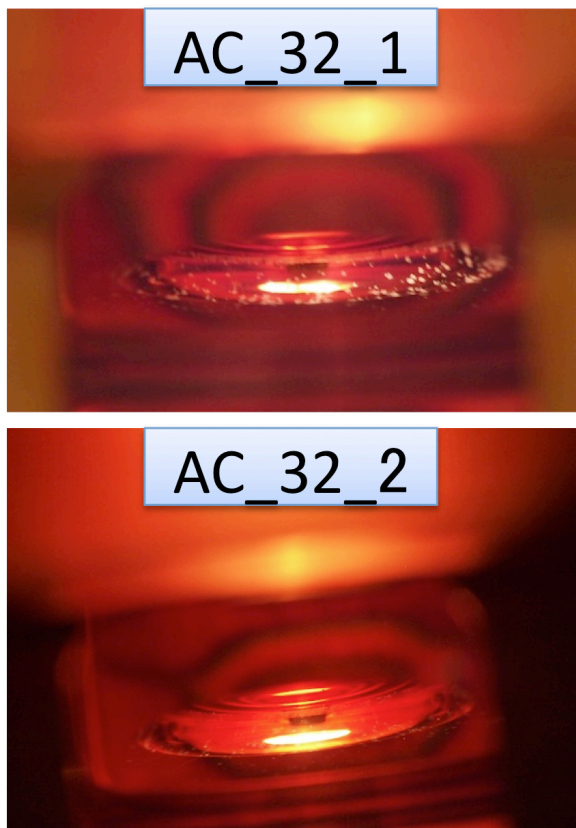
図 9 : AC_32_1、2 の最終ディスク付近の写真

図9にAC_32_1とAC_32_2の出力カプラーからの写真を示す。AC_32_1、AC_32_2共に最終ディスク（DE）のディスク面にわずかではあるが損傷が見られる。損傷の度合いはAC_32_1の方がAC_32_2より大きく図の右側、つまり加速管の下側の損傷が激しい。これはAC_32_2の入力部付近で起きたFEの電子がAC_32_1の出力カプラー付近まで到達していると考えられる。このことはSCによるFEの調査でも裏付けられている。観察しているSCの下流の加速管のRFパワーを変えるとSCの輝

度が変わる、加速管の上流のマグネットの磁場を変えるとSCの輝度が変わるなどの現象が見られる。これも下流側の加速管のFEの電子が上流側のSCに到達している証拠である。

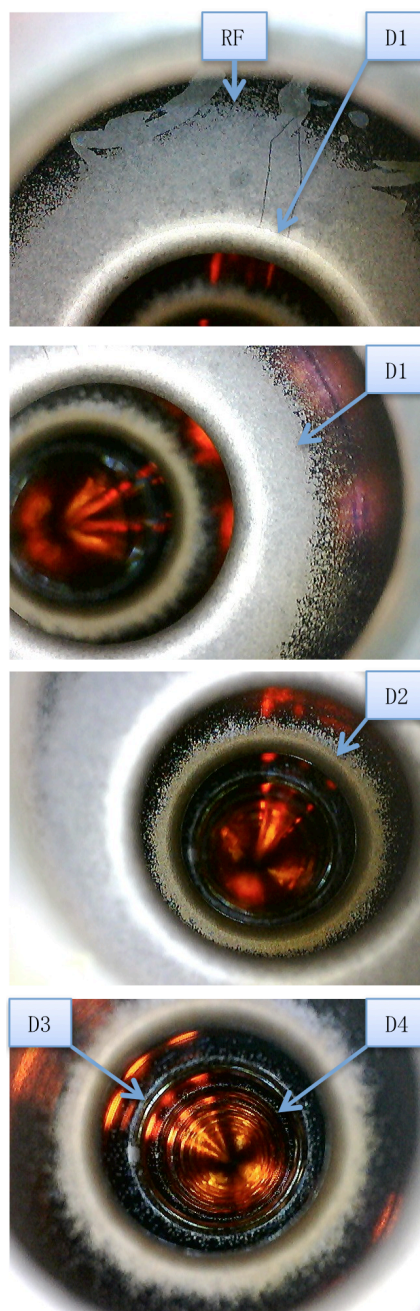
図 10 : 損傷の激しい加速管の写真

図 10 に損傷の激しい AC_34_4 の入力カップラー付近のディスク面の写真を示す。D1 はアイリス、ディスク面共に銅の光沢は無く銀色で表面がざらついて見える。D2、D3 についてもアイリス付近は同様に銀色に変色し光沢が全く無くなっているのが分かる。さらに D4、D5 についても程度の違いはあるが同様に損傷が進んでいることが分かる。

入射器では通常クライストロンの E_s は 40kV で運転しているが AC_43 は加速管の放電で E_s を下げて運転せざるを得ず撤去の直前では E_s の運転値は 32kV であった。
