Multipactor at SDTL Cavity in J-PARC Linac

J-PARC SDTL 空洞内マルチパクタに関する検討

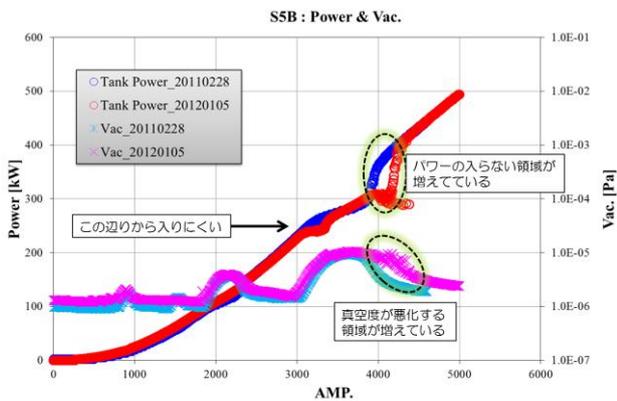
図 1 は震災前後の S5B 空洞の空洞電力と真空度を表したグラフである。横軸は電力を投入する際の設定値である。設定値を増やしても投入電力が増えない領域があること、またその領域において真空度が悪化することが判る。

図 1 : S5 空洞の Pickup 波形と反射波形

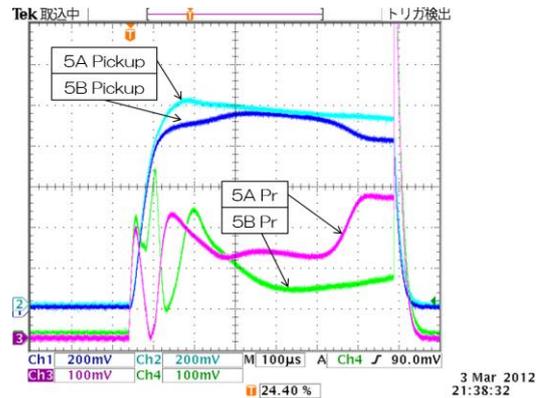
図 2 はオシロスコープで測定した S5A 及び S5B 空洞の不具合領域における空洞 Pickup 波形及び空洞反射波形の一例である（デジタルフィードバック OFF 状態（FB-OFF））。

この領域における反射波形が乱れていることが良

図 2 : S5 空洞の Pickup 波形と反射波形

くわかる。反射波形の乱れに応じて空洞 Pickup 波形にも乱れが生じている。反射波形の形状は一定ではなく、クライストロンからの投入電力及び AT 位置によって異なる。このため、AT 及びその周辺部での放電あるいはマルチパクタが原因であることを疑い AT を取り外し AT 本体、及び空洞内部の観察を行った。

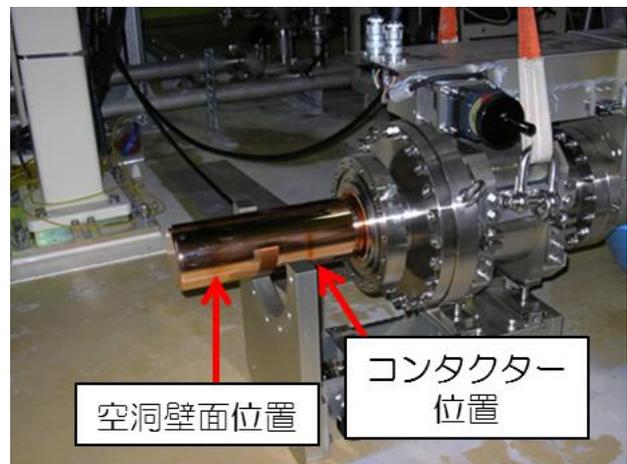
図 3 に取り外した AT の写真を示す。AT 本体にはコンタクター及び空洞壁面の位置に変色が見られたが、明らかに放電痕であると言えるような傷跡は見られなかった。このため AT が原因である可能性は低いと判断し、そのまま再装着した。

図 3 : 取り外したオートチューナー。色が濃い部分のうち、先端側が運転時の空洞壁面付近、フランジ側がコンタクター付近である。

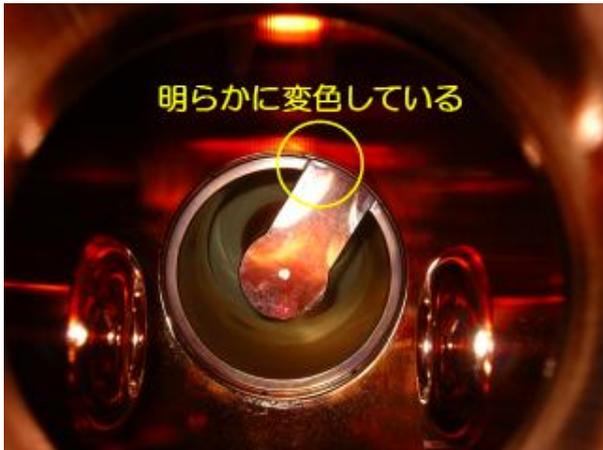
AT 取り外しの際、AT ポートから内部観察を行った。AT ポートの正面には RF カプラーが装着されておりそのループ部を直視できる。図 3 は RF ポートから観察した RF カプラーループ部の写真である。写真に示すようにループの先端の角に高温になっ

図4：ATポートから覗いたRFカプラー。ループ先端の角が変色しているのがわかる。

たような他とは異なる濃い変色がみられた。この部分で放電あるいは高温になるような事象が発生し不具合の症状を発生させていることが疑われたため、予備のRFカプラーと交換を行った。しかしながら、RFカプラー交換後も交換前の症状と大きな変化はなかった。このためこの時点では不具合の原因である可能性は低いと判断した。

もう一つは RF カプラーのループ位置を変更することである。4.2 項で述べた RF カプラーの変色は 4.3 項で述べたマルチパクタの変色位置と重なっている。そこで、カプラーループの位置を水平方向の対称位置（カップリングも位相も変わらない位置）に変更し、不具合症状が変化するか観測する。

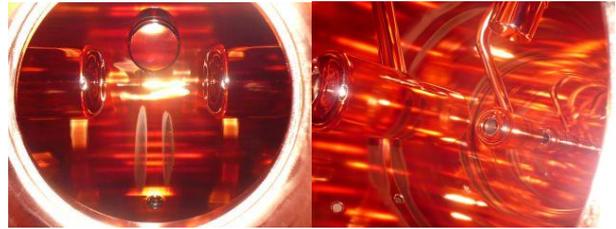
RFカプラー取り外しの際、RFカプラーポートから空洞内部を観察したところ、空洞壁面に筋状の変色があることが判明した。図5に空洞壁面の変色を示す。変色は各ギャップに二本、空洞内壁全周にわたるように発生していた。

端版部の真空シール交換のため端版を取り外した空洞では、その内壁にこのような筋状の変色は見られていない。この筋状の変色はS5B空洞において初めて観察されたものである。“二本”の筋状であることから、当初、空洞内部の電場により電子が空洞壁面に衝突をしている可能性を疑った。図6にSUPERFISHによるS5B空洞の電気力線を示す。空洞内ではDTにより空洞内の電場が曲げられ、空洞壁面間を結ぶ電気力線が表れる。この電気力線の始まりと終わりはギャップ間にあり、これが筋状の位置に近いことが判る。このことから、電気力線に沿って電子が加速され空洞壁面に衝突したことが変色の原因であると考えた。

図5：RFカプラーポートから覗いた空洞壁面。空洞壁面に二本の帯状の変色がみられる

これらのことから空洞壁面の変色は 250kW 以上の投入電力の際に発生する空洞壁面のマルチパクタが原因である可能性が高いと考えている。

一つは真空の改善である。イオンポンプを増設し真空度の改善を図る。また 4.5 項で述べたロータリーポンプ用オイルの影響をなくすため、ロータリーポンプをスクロールポンプに交換しオイルフリー化する。また、S5B 空洞に温水を流し、空洞壁面についているガスをベーキングにより取り除く。

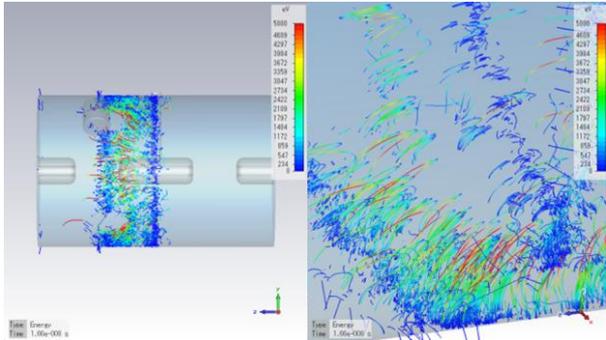
図7は計算最後の時点で残っている電子の位置と動きを示した計算結果の一例である。図7の左図において空洞中心から左側1/4程しか電子が残っていないのは、初期位相の時に電場の向きが空洞内向きか外向きかの違いによるもので、初期位相がおおよそ180度反対の計算では、空洞の左端1/4だけに電子が残る結果となる。図ではギャップ中心から少し右側に電子が1列残っている。初期位相が180度反対の時はギャップ中心から少し左側に1列電子が残る結果となる。つまり360度計算させるとギャップ間に二列の電子が残ることとなる。

電子の動きはSUPERFISHで示された電気力線に沿って空洞壁面間を移動するのではなく、電子の発生場所とほぼ同一の場所に戻り空洞壁面に衝突する（図7右図）。この衝突により二次電子が発生、二次電子が同様の動きで次世代の二次電子を発生させる、つまり空洞壁面でマルチパクタが発生することを示していた。

図 7 : MWS 計算結果の一例。ギャップ間で電子が空洞に衝突している(左図)。電子はほぼ同一の場所に戻り空洞に衝突している(右図)。

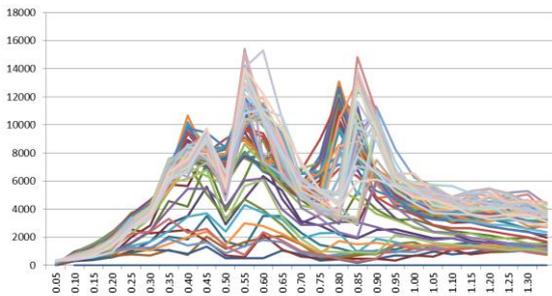
シミュレーションでは、この洞壁面のマルチパクタは空洞内電圧が一定範囲内の時に発生することも示した。図8はギャップ間電圧と電子の初期位相を変化させた時の計算終了時（5000step後）の残存電子の数を示したグラフである。横軸が空洞内電圧でV=1が空洞電力390kWでの空洞内電圧を表す。またグラフの一本一本が異なる初期位相での計算結果を示す。初期電子数は約4000であり、計算終了時に電子数が大きく増加していればマルチパクタが発生していることを示している。

計算では、 V が 0.55 倍と 0.8 倍の時に残存電子数のピークがみられこの周辺の二領域でマルチパクタが多く発生していることが示された。

このうち $V=0.8\sim 1.1$ の領域は電力に実際に空洞に電力が入らない、入り難い領域 250kW~400kW

図 8 : 5000step 後の残存電子数。 V と初期位相を変化させた時の計算終了時に残っている電子数である。二つの電圧領域でマルチパクタが発生している。

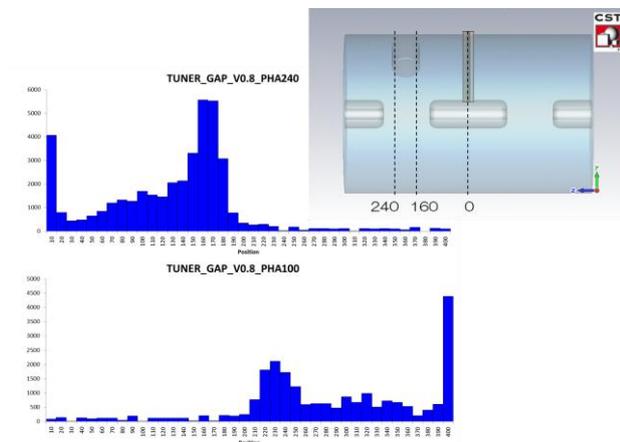
(a) $V=0.8$

空洞の変色位置と一致している(ように見える)

図 9 は電子が空洞壁面のどの位置で空洞と衝突しているのかを調べたヒストグラムである。横軸は空洞加速軸 (z 軸) 方向の位置で 0 点は空洞中央 (DT の真横)、縦軸は衝突した電子数である。(a) のヒストグラムはギャップ電圧 $V=0.8$ 、初期位相 240 度及び 100 度のもので、図 7 の計算結果のうち、 $V=0.8$ の時の残存電子数が多い初期位相のものである。電子の衝突位置は 160mm 付近と 240mm 近に集中していることがわかる。これは図 4 の写真にみられる空洞壁面の変色域と一致している。

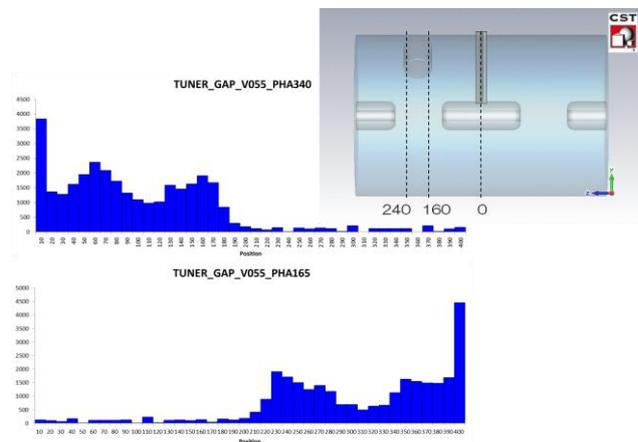
(b) $V=0.55$

(b) は同じく $V=0.55$ での初期位相 165 度と 340 度のものである。 $V=0.8$ の結果と比較すると、衝突位置は一点に集中せず全体的にばらばらしている。

全体的に散らばっている

図 9 : 電子が空洞壁面に当たった位置を示すヒストグラム。 $V=0.8$ では 160 mm と 240 mm の位置に集中しているが、 $V=0.55$ では $V=0.8$ と比較して電子の位置がばらばらしている。
