ビーム位置モニター用信号取出し端子の破壊現象

BREAKDOWN PHENOMENON OF SIGNAL EXTRACTION PICKUPS FOR BEAM-POSITION MONITORS

諏訪田剛*, 柿原和久, 宮原房史
Tsuyoshi Suwada*, Kazuhisa Kakihara, Fusashi Miyahara
Accelerator Laboratory, High Energy Accelerator Research Organization (KEK),
1-1 Oho, Tsukuba, Ibaraki, 305-0801 Japan

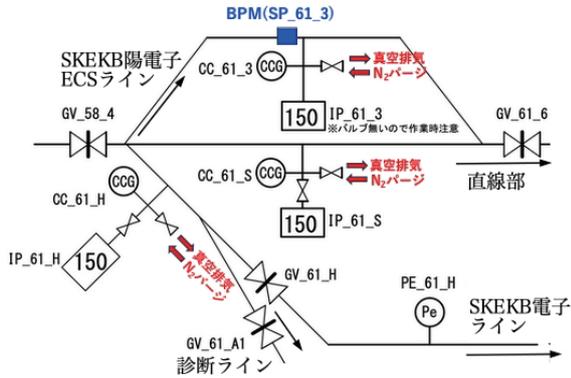
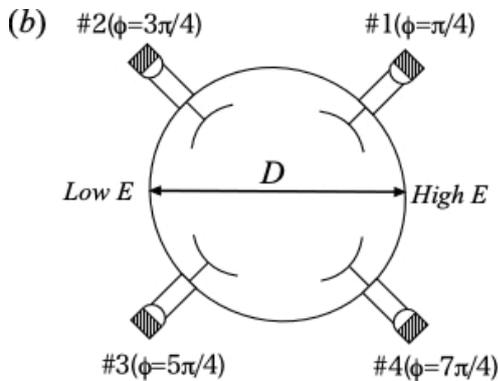
Figure 1: (a) Schematics of the beam line and vacuum system at SY3. (b) Schematic cross section of the damaged BPM (SP.61.3) installed at the ECS center.

している。電極開口角は標準 BPM に比べ異なるが、電極幅と厚さはどちらもほぼ同じである。電子の進行方向である紙面前面から裏面を見て左側が低エネルギー側 (Low E)、右側が高エネルギー側 (High E) となっている (Fig. 1(b) 参照)。今回破壊した端子は#3(Low E) である。

上記の“欠陥仮説”においてセラミックに働く力はパージ時に働く空気の流れが唯一想定される力の源泉である。ECS ラインの真空立上げのパージ時の空気の流れが BPM 電極を振動させ、電極振動がそのまま端子に伝達されることになる。Figure 1(b) に示すように、端子は BPM 胴体に溶接で固定され、中心ピンは電極に点溶接される。従って、端子は上下でしっかりと固定されるので電極振動が中心ピンの振動となり、最終的にはセラミックの振動に変換されることになる。この振動がセラミックの耐性劣化を引き起こす要因となる。

荷重試験結果による他三端子の破壊荷重が未使用端子に比べ大きいことをどのように解釈したら良いのだろうか。これは難しい問題であるが、一つの仮説は端子溶接時に高温によりセラミックがさらに硬化したのではないかと考えられる。いずれにせよ、これまで想定していたページ時の電極振動によるセラミックの劣化を示すデータを本荷重試験で得ることはできなかった。破壊仮説は依然として残ることとなったが、運用上は当該 BPM 付近の真空立上げは、BPM 直ぐのポンプの仕様を停止し、直線部中央にある排気口からドライポンプを用いて排気を行いターボポンプを起動した後、BPM 直ぐのターボポンプ引き口バルブを開ければ今回のような端子破壊を避けることができるだろうと考えている。

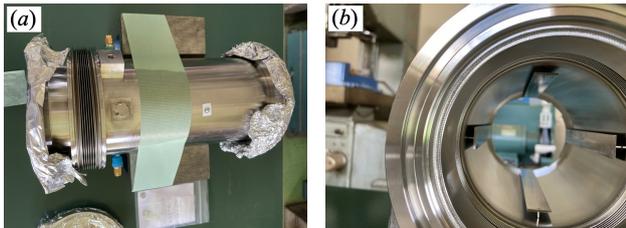
Figure 2: Photographs of (a) the BPM with one damaged and other three pickups, and (b) the inner surface of the BPM viewed from the inside. Note that one electrode port of the damaged pickup is not fixed (or free), while other ports are fixed.

端子の中心ピンは電極の一端に TIG 溶接され、端子は電極にしっかりと固定される。破壊端子が取り外された後、この電極は宙に浮いた状態 (電極他端は固定) であったが、夏期保守時にこの状態でラインに戻した。冬期保守時に入り当該 BPM を新 BPM に交換すると同時に、当該 BPM の他三端子をリユータによる切削除去を行い取り外した。他三端子に対しリークが無いことは確認済みである。しかし他三端子は、破壊に至らなくとも相応の耐圧劣化を起こしていることが推定された。このように、他三端子の劣化程度を計測することは、破壊端子の原因調査をする上で有用な情報を提供すると考えられ、当該 BPM から他三端子を丁寧に取外し端子に対し荷重試験を実施することにした。

幸い保守期間中であつたので、ビームラインから当該 BPM を取出しリーク端子を外し、その穴に SUS 板を溶接することで真空封じを行った後、三端子 BPM として元に戻すことにした。その後、予備機を至急発注し 2024.Jan 冬期保守時に本来の四端子 BPM として復帰させた。これ以降、本 BPM は問題なく SKEKB 運転に供している。

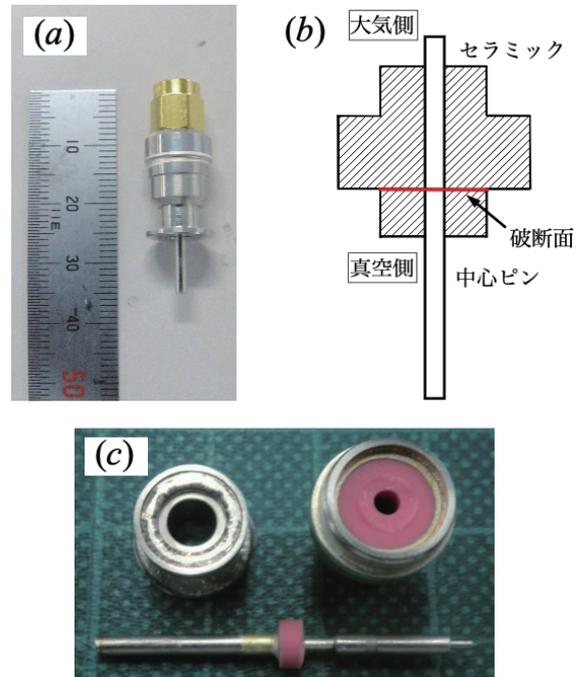
Figure 3: (a) Photograph of a BPM pickup without any damage, (b) schematic of the internal structure, and (c) photograph of the damaged pickup. It was divided into three pieces, and it can be found that the damaged ceramic was clearly fractured into two pieces.

号取出しのための中心ピン (コバルト、直径 1.8mm、全長 34mm) が真空側に突き出た真空フィードスルーである。Figure 3(b) に破断面 (赤線) を示す。今回の破壊はセラミックの下凸部 (真空側) が完全に破断することでリークに至ったことが判明した。Figure 3(c) に3つの部品に分解した端子²を示す。破断面は綺麗に破断してい

端子破壊にはセラミックの段付き角部 (Fig. 3 (b) 参照) に働く応力が重要なパラメータとなるが、ANSYS による計算では中心ピンの軟化具合にほとんど関係なく、荷重 50 N におけるセラミックの段付き角部に働く応力は ~60 MPa 程度であった。未使用端子ではこの荷重で破断に至っているが、他三端子の破断荷重は未使用端子に比べむしろ大きい。このことは、他三端子の耐性は未使用端子に比べ劣化というより逆に耐性が高いことを示す。この結果は、これまで想定していた他三端子の耐性劣化に反駁する結果となった。

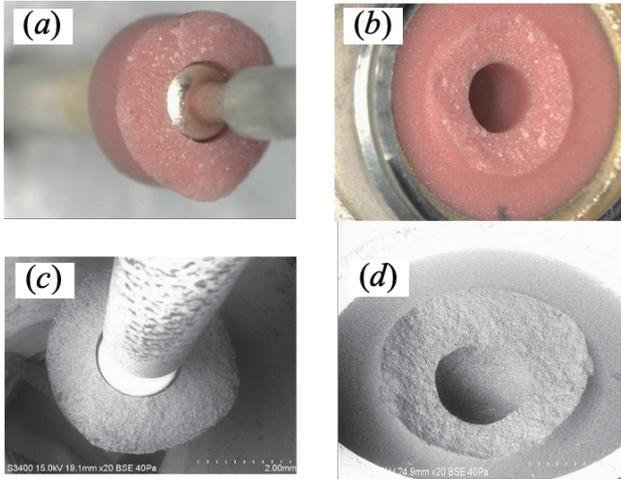
Figure 4: Photographs of both the fractured surfaces of ceramic ((a) separated small piece and (b) another one) obtained with an optical microscope, and those ((c) separated small piece and (d) another one) obtained with a SEM.

セラミックの破断は、金属とは異なり破断限界を越えると一気に破断が進行し、金属によく見られる破断の起点/終点を判別することは難しい。今回の破断も一見ただけではその判別が難しいが、例えば Fig. 4(d) を見ると破断面に向かって右側に起点らしき小さな陥没が見える。さらに左側を見ると破断面がわずかに隆起し、終点らしき小さな陥没が見える。このことは、セラミックに起点から終点に向けた方向に力が作用し、その結果剥離に至った、と考えられる。

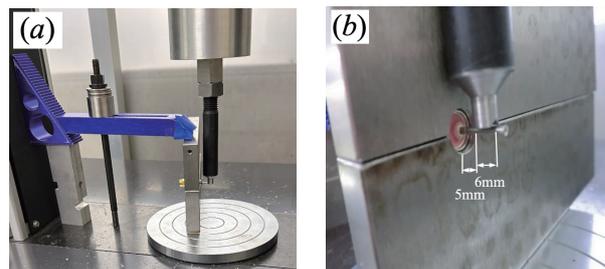
端子真空側のジャケットの一部を切断した後、端子胴体を2枚の SUS 板で上下方向から挟み込むようにして固定した。中心ピンのほぼ真中の位置に荷重が掛かるように荷重棒先端を配置した。荷重棒の配置は SUS 板に対して近接限界である。荷重棒の荷重速度を 0.1 mm/min に設定し、荷重に対する荷重棒の変位を計測した。セラミック破壊は耐力力の大小で決まると言われている。従って、準静的な圧力で応力限界をできるだけ正確に計測したいとの考えでこの速度に設定した。試験に供する端子として、BPM 他三端子、未使用端子2個、合計5個に対し荷重試験を行い、その特性の違いを測定した。

Figure 5: Setup of the load test for pickups, (a) the whole view, and (b) the enlarged view. Note that the pickup body is tightly fixed by holding it with two SUS plates faced each other in the vertical direction. After cutting off a jacket of pickup, the load is mechanically transmitted downward from the rod tip with a diameter of 6 mm to the central conductor of pickup. The attached location of the rod tip is approximately central region of the conductor.

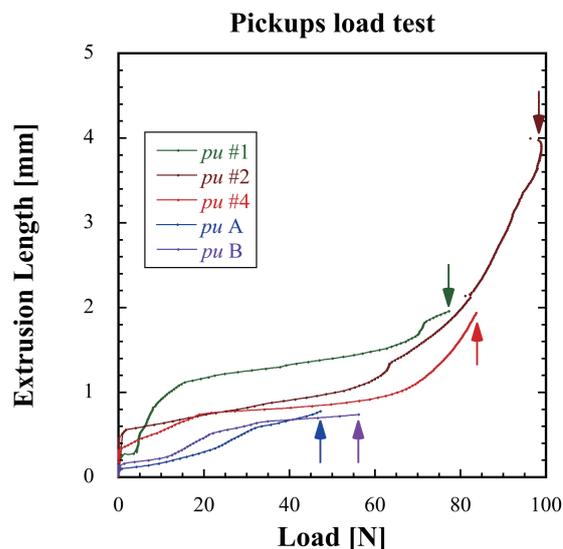
Figure 6(a) に荷重試験結果を示す。図中の矢印は最大荷重で各端子が破断したことを示す。ここで、*pu*#1、*pu*#2、*pu*#4 は BPM 他三端子(端子番号は Fig. 1(b) 参照)を示し、*pu* A、*pu* B は未使用端子(他三端子とは同一ロット)のデータを示す。

Figure 6: Variations in the extrusion length as a function of the load to pickups. The arrows indicate the fractured load points to ceramic of the pickups.

の変位はセラミックへの荷重とは直接的には関係しない。荷重の立上がりを見ると、未使用端子に比べ他三端子の変位は大きい。このことは他三端子の中心ピンが未使用端子に比べ柔軟性が高いことを示す。また、端子の破壊点を見ると、未使用端子に比べ他三端子の破壊荷重は $1.5 \sim 2$ 倍大きい。特に端子#2 は他に比べ破壊荷重が 1.25 倍大きいことがわかる。

他三端子は BPM 胴体への取付け時、溶接により固定される。溶接時間は 1 個当たり 3~4 分で、この間、溶接部の最高到達温度は 1000~1500°C 弱に達している。従って、溶接時の高温により中心ピンが焼鈍され軟化したと考えられる。端子取外しは、リユータを用いた機械的な切削除去が行われたので温度上昇はしていない。

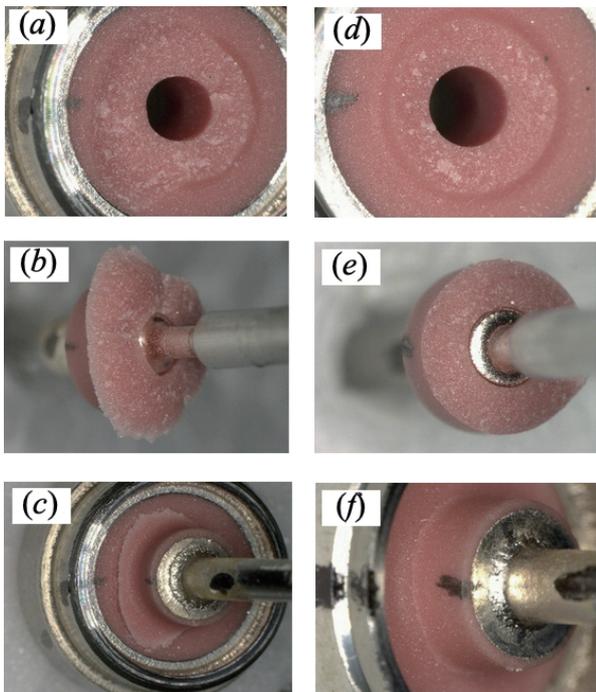
Figure 7: Photographs of both the ceramic surfaces for fractured pickups obtained in the load test, (a)((d)) p.u.#2 (p.u.A), one surface of the fractured piece, (b)((e)) another surface of it, and (c)((f)) another surface viewed from the reversed side obtained with an optical microscope.

Figure 7(c), (f) を見ると明らかなようにセラミックの破断小片の反対側の面をよく観察すると破断面に盛上がった痕が見える。これは粘着性の高い絆創膏を剥がすが如く、中心ピンの曲がりを通してセラミックに力が

働き面全体がゆっくりと剥がれた痕のように見える。このような痕跡は破壊端子には見られていない。このことは、荷重試験で見られた破壊現象はリーク時のものとは別のメカニズムが働いた結果であることが強く示唆される。
