## INVESTIGATION OF BEAM-ORBIT FLUCTUATION OBSERVED IN DAILY OPERATION OF THE KEKB INJECTOR LINAC

T.Suwada<sup>1</sup>,

Accelerator Laboratory, High Energy Accelerator Research Organization,  
1-1 Oho, Tsukuba, Ibaraki, 305-0801

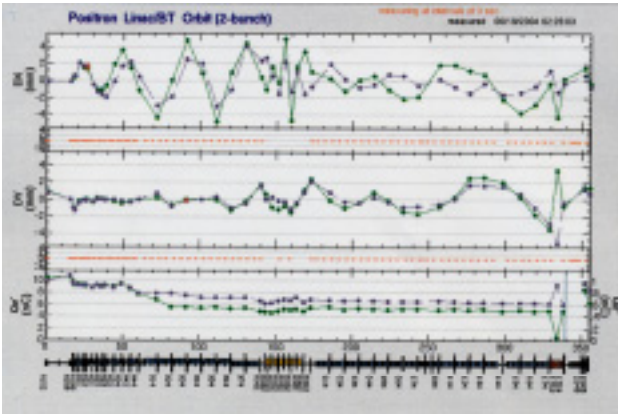
図1は、入射器ビームラインに沿った陽電子生成用1次電子ビームの軌道及び電荷量の変化を示している。運転時は、このパネルで、ビーム安定性を常時モニターしている。この図は、入射器で観測する軌道変動の1例である。特徴的なのは、ほとんど全ての軌道変動は、入射部出口のBPMで、ビームが横方向に2mm程度“突然”変位した後、その変位が、そのまま保持されるか又は、同BPMで4mm程度までゆっくりと振幅が増大するという現象である。しば

らくしてもビーム軌道は元に戻ることはなく、一度この現象が起きるとベータートロン振動の振幅は、ビームライン下流で次第に増大し、アーク部で大きなビーム損失を引き起こす。変位の方向は、水平/垂直方向に偏ることなく、両方同時に生じることもある。ただし、ゆっくりとした軌道変動は、計算機制御により自動的にフィードバックされるのでここでは問題としない。このような変動が生じるのは、陽電子生成用1次電子ビーム(10nC/bunch)の場合のみで、入射電子ビーム(1nC/bunch)には観測されていない。

図1. 入射器で観測する“突発的”な軌道変動の典型例。

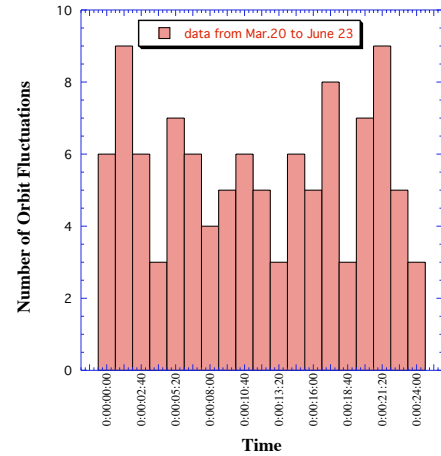
図4. 同期間に生じた軌道変動の時刻別の統計分布。

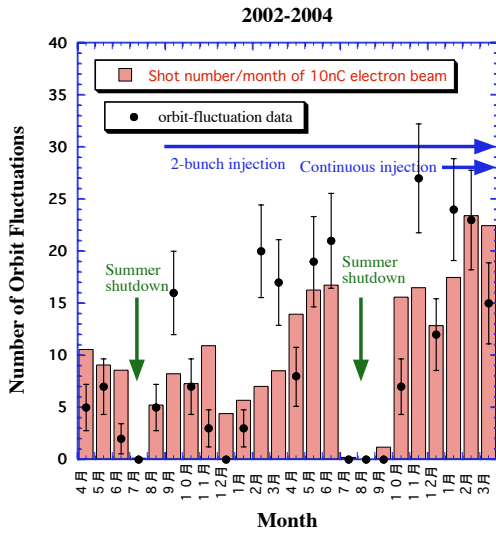
これまでに観測された軌道変動の統計データをまとめる。図2は、過去2年間に生じた10nCビームによる月毎の軌道変動回数を表したものである。この間、2回の夏期保守をはさみ、陽電子の2バンチ同時入射と連続入射を開始しているが、特に、これらに起因する現象には見えない。図中ヒストグラムは、10nCビームのショット数/月を表し、ショット数に比例して変動回数も増減しているように見える。最近の4ヶ月間の日毎の変動回数の統計を図3に示す。変動回数は、平均して1-2回/日と考えられるが、6月2日からは、その回数が2-3回/日と増えている。図中、定期保守日を矢印で示したが、これについては後述する。図4は、同期間に生じた時刻別の変動回数の統計である。変動は、特にある時刻に集中して起こっていることはない。

図2. 過去2年間に観測された月毎の軌道変動の統計分布。ヒストグラムは、10nCビームのショット回数/月を変動回数の平均値で規格化したものを示す。

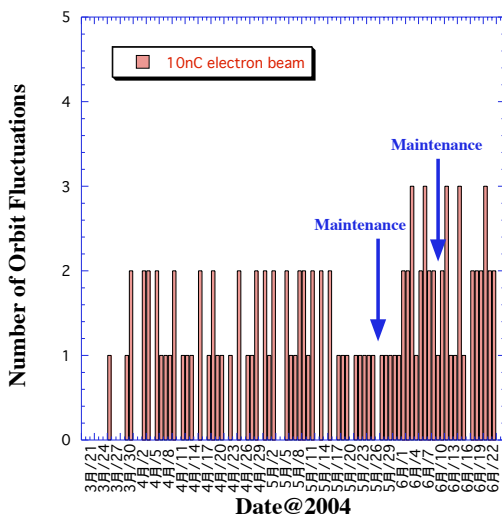
図3. 最近の4ヶ月間に生じた軌道変動の日毎の統計分布。

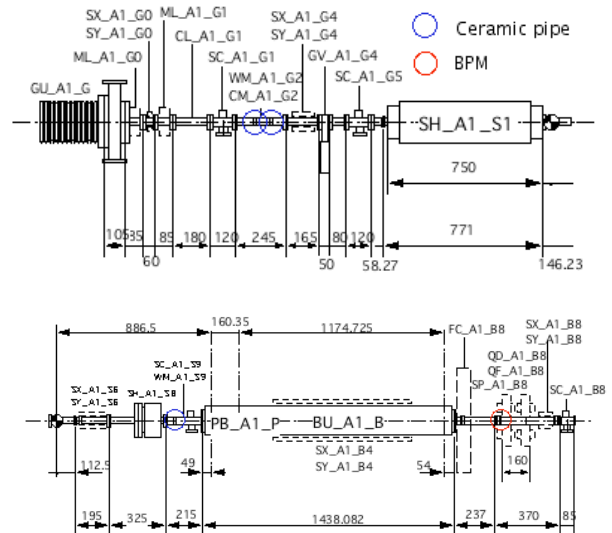
前記の議論から、電流モニター用セラミックダクトの帯電/放電が起因する可能性が推定された[1]。以下では、セラミックの帯電/放電による軌道変動のメカニズムを考察する。図5に入射部ビームラインを示す。電流モニターは、図に示すように、電子銃直後に2台、プレバンチャー手前に1台が挿入され、ビームの電荷量と位置(4端子から信号を引出しBPMとしても動作する)を計測する。図6に電流モニターの断面図を示す。セラミックの帯電には、1)セラミックギャップにビームが誘起する高電圧により金属ダクトから電荷が移動する、2)ビームが直接セラミックを照射する、という2つのメカニズムが考えられる。10nCビームのバンチ幅(10ps程度)を考慮すると先頭電流は~1kAにもなり電流モニターの抵抗値を $2.5\Omega$ とすると抵抗両端の壁電流による電位降下は、~2.5kVと算出され、高電圧が瞬間的にギャップに印加されることになる。有効ギャップ間隔を10mmとすると~0.25kV/mmの電界がギャップに生じることになるが、セラミックの放電限界である電界強度(数kV/mm)を考慮すると1桁程度小さいので1)による帯電の可能性は小さいと考えられた。筆者は、この可能性を見極めるために、入射部にある3台のモニターに対し、定期保守日を狙ってセラミックの外側からアルミホイルを巻きギャップ間を導通させた状態でモニターをその上から取り付けた。図3の先の保守日にその取付けを行い、次の保守日までの2週間変動の観測を行い、後の保守日に再度ホイルを取外し、変動回数の変化を調べた。先の保守日以降の数日間の変動回数は、それ以前と同程度であるが、それ以降は、若干ではあるが増えている。しかしながら、変動回数の変化があった日と保守日との同期性はなく、1)による可能性はやはり小さいと思われ、2)の可能性を考えざるを得ない。しかしながら、2)によりセラミックが帯電すると考えると、ビームの直接的な照射は考えづらく(スクリーンモニターによると直径10mm程度のスポットサイズである)、ビームハローが照射することによるゆっくりとした帯電が考えられる。セラミックの放電限界に達したところで放電が生じ、これが、横方向のキックをビームに与え、軌道が“突発的”に変化するというメカニズムである。しかしながら、このメカ

バンチャー出口のBPM (SP-A1-B8)で2mm程度の横方向変位が生じるとして、セラミック表面での帯電量を見積もることとする。ビームは、プレバンチャー上流のセラミックでキックを受けるとして、ここでのエネルギーを $E=200\text{ keV}$ 、バンチャー出口のエネルギーを $E=18\text{ MeV}$ 、ソレノイド集束磁場( $B=1\text{ kG}$ )の中心軌道を通るものとする。ビームは、セラミックの位置でシングルキックを受け回転運動を始める。簡単のために、この回転直径が、横方向のビーム軌道変位と考えると、要求されるキック角は、~1mrad程度となる。一方、このキック角は、セラミックを通過する間にビームが得る横方向運動量の変化として算出できるので、必要な電界強度は~7kV/mと算出される。セラミック表面に局所的に帯電したとして、この電界を与えるのに必要な電荷量は、~ $6 \times 10^{-3}\text{ nC}$ である。これは、ビーム電荷量の~ $10^{-3}$ 程度がセラミックに帯電する必要があることを示す。このような電荷量がビームハローにより蓄積され、放電によりビームをキックするという描像であるが、実際には、セラミック表面からの2次電子放出も伴い難しい問題を含んでいる。

図5. 入射部ビームライン。電子銃直後からバンチャー出口までフォーカスコイルが設置されているが図には示していない。図中、セラミックダクト（3ヶ所、青丸）と軌道変動を観測するBPM（赤丸）を示す。

上記に述べたように、入射部に設置したセラミックダクトの帯電/放電が“突発的”なビーム軌道変動を引き起こしていると推定し、幾つかの統計データ及び観測からその可能性を議論した。本夏のシャットダウンまでに、直接的な証拠として電流モニターの抵抗に回り込む放電電流による信号波形が捕らえられないかと目論んでいる。なお、シャットダウン時には、入射部の全ての電流モニター取外し、セラミックダクトを金属パイプに置換えて、本現象の正否を直接確認するつもりである。

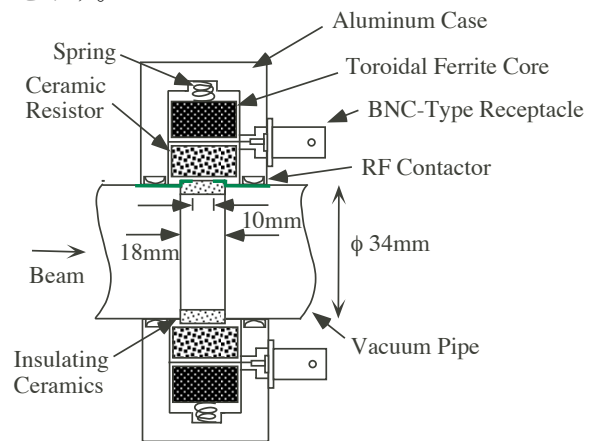
ニズムでは、ゆっくりとした帯電に対応するビーム軌道のドリフト的な変動は見られないこと、セラミックの軸方向に対称的に帯電/放電すれば、キック力は発生しないことが考えられる。一方、帯電は、軸対称的に蓄積し、放電は局所的に生じることによりキック力を与える等も考えられるが、いずれにせよ、これ以上の明確な現象の理解は現時点では困難である。

図6. セラミックダクト付き電流モニターの断面図。セラミックは、コバルパイプに銀鍍付けで接続され、有効的なセラミックギャップ長は10mmである。
