J-PARC 遅い取り出しの誤動作ショット

加速器学会
2013.8.4

富澤正人、岡村勝也、中川秀利
KEK/J-PARC

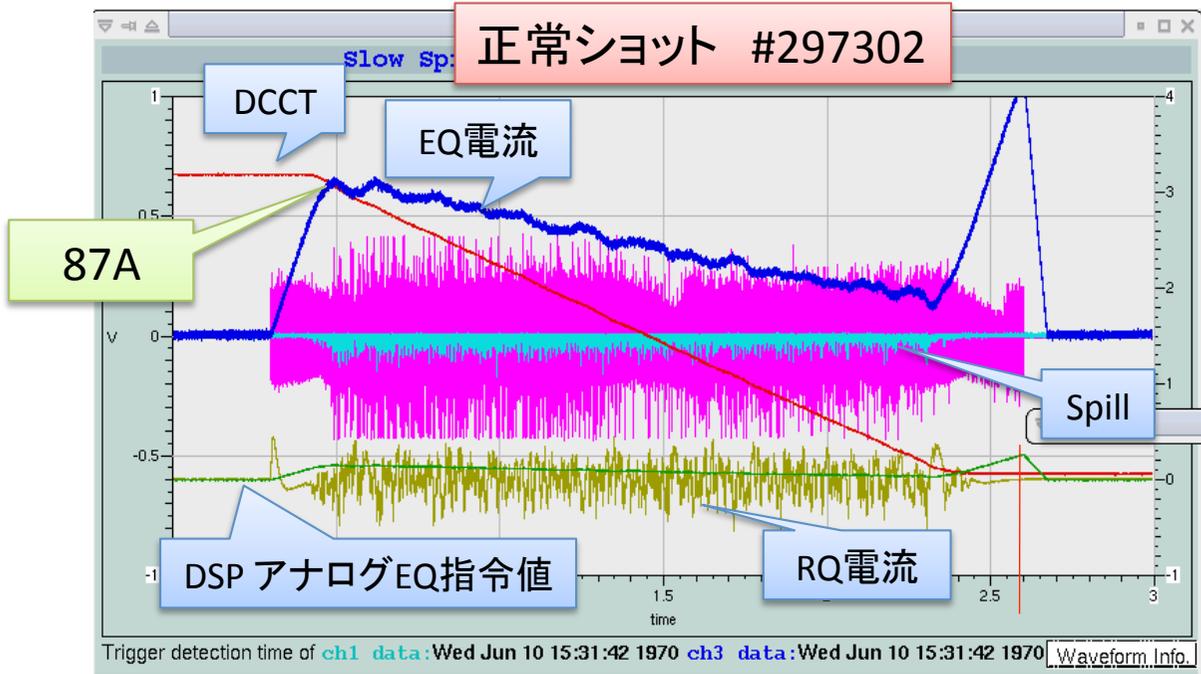
EQ MPS 発報からターゲット損傷判断までの経緯 (法令第2報から)

1. EQ MPS 発報ショット (11:55)
2. 電源のリセット(電源担当者)、運転再開 (MRシフト当番) (12:08)
3. 遅い取り出しシステム担当者
 - ◎運転記録で実験室の放射線レベル上昇のため調査という文言を見つけた (15:00頃)
 - ◎ハドロンシフトに状況の問い合わせ (15:42頃)
 - ・EQ MPS直後よりターゲット2次粒子の収量が減った
 - ・ターゲティング調整により収量は回復した(ターゲットへの軌道がずれたと判断)
 - ・その頃より放射線レベルが上昇
 - ◎EQ MPS後の運転の取り出し効率、セプタム等の値の確認の結果正常時と変化なし
 - >取り出し(軌道)は問題なしと判断
 - >ターゲティング調整が必要だった理由への疑念が生じた
 - ◎EQ MPS 誤動作ショットの解析(スクリーンショット、DCCTアーカイブ)
 - ・EQが誤動作していることが判明、約5msでDCCTの値が1/3まで急落
 - >DCCTの急落分のビームが仮にターゲットに到達したら
ターゲット損傷があり得るのではないかという懸念が生じた
 - >放射線レベルの上昇はターゲティングにより軌道がずれたことによるロスだと推測
 - ◎ハドロン放射線発生装置責任者にターゲット損傷の懸念を伝え(17:18頃)資料を送付
4. ハドロン放射線発生装置責任者 他
 - ・送付された資料 (DCCTの約5msで2/3が急落)
 - ・モニターデータ解析によりターゲットまで全ビーム量の2/3が到達していることが判明
 - >ターゲットが損傷している可能性が高いと判断 (19:30頃)

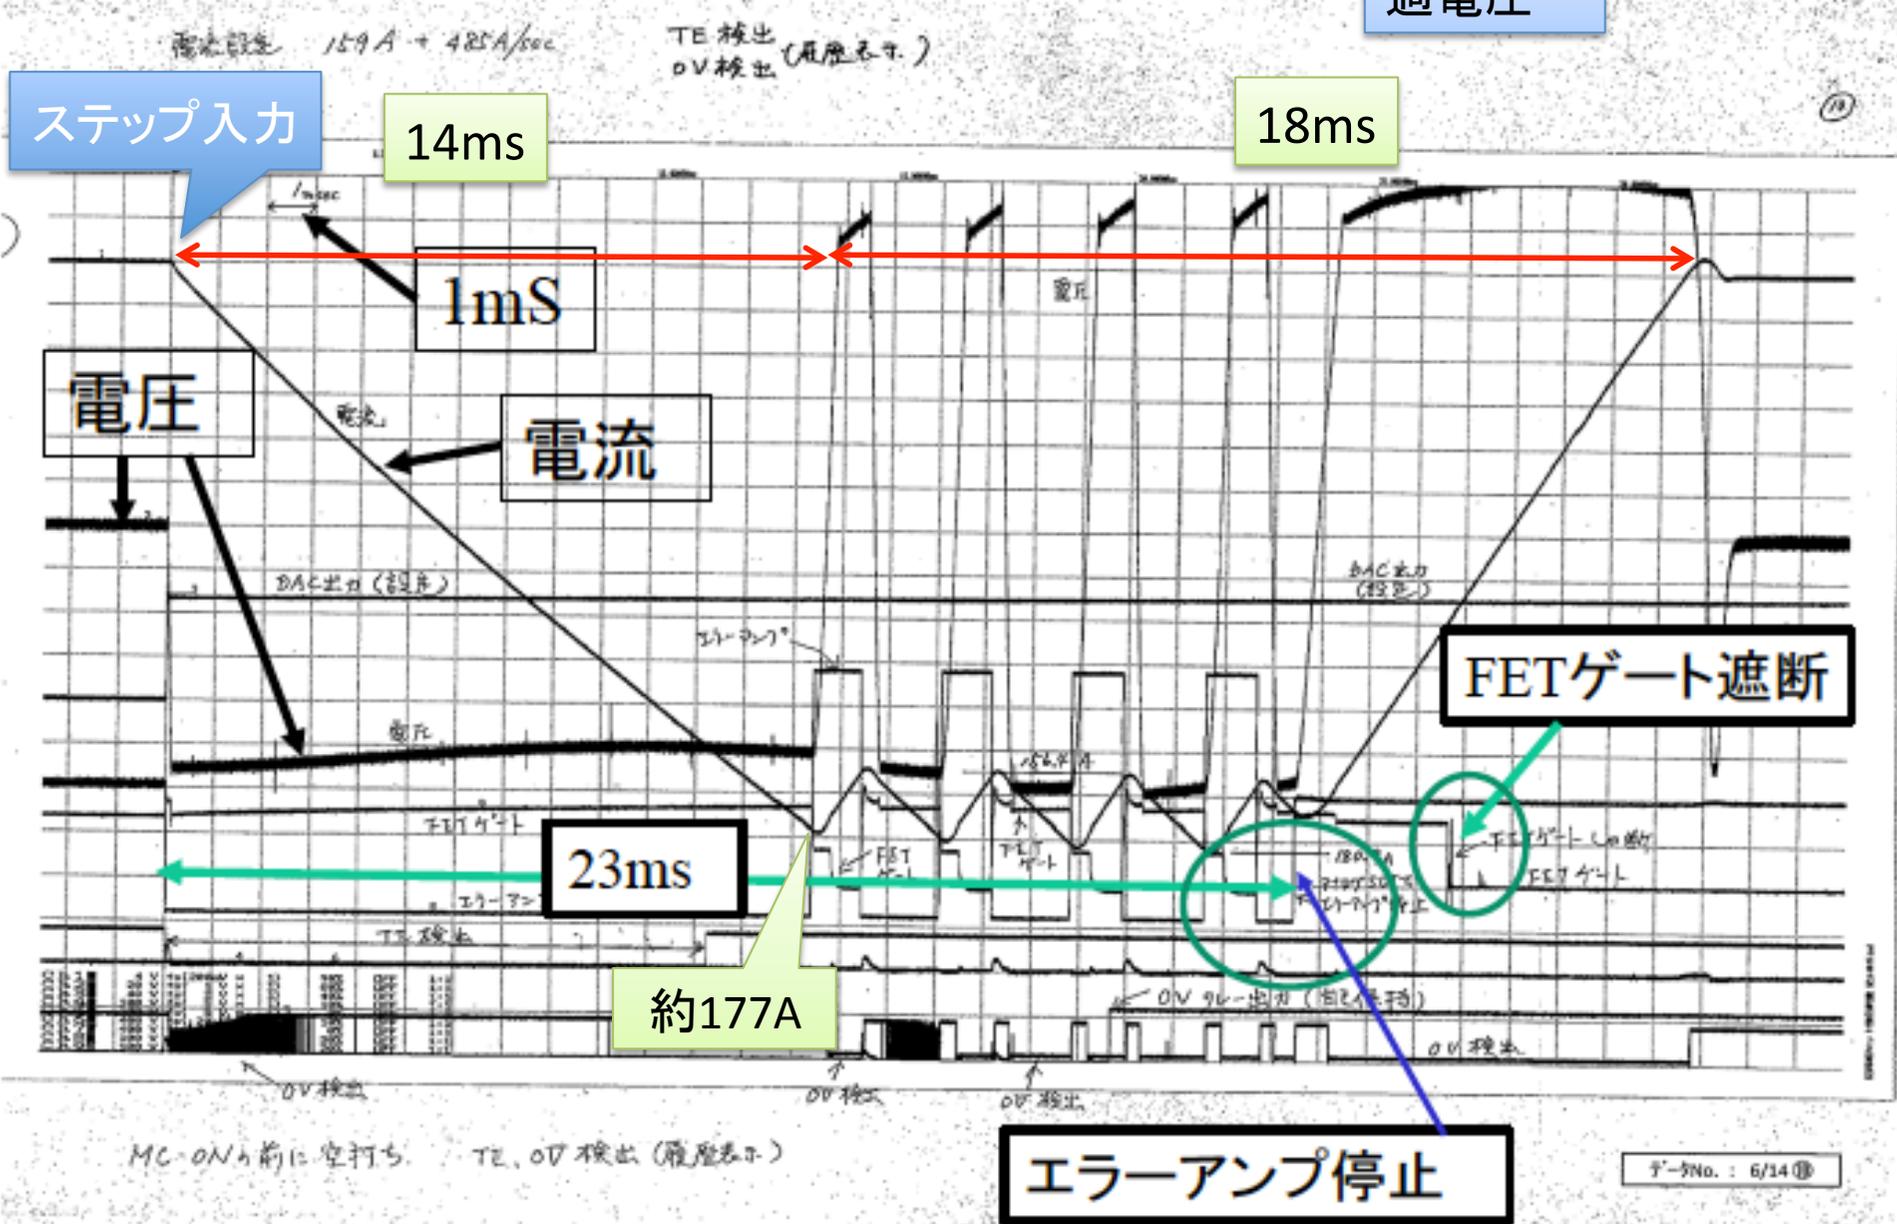
EQ電源 159A ステップ電流指令調査

- ◎フラットケーブルコネクタ ゆるみ、機械的・熱衝撃 -> 問題なし
- ◎基板の導通チェック、目視 -> 問題なし
- ◎制御プログラムのチェック(PLC、、、)
- ◎模擬応答試験
 - ステップ電流指令、ストローブ異常、エラービット
 - FETのゲート信号をOFF
 - >誤動作時と同様な振る舞いを示した
 - 電流指令制御系(DSP出力->電源内DAまでのどこか)、
 - FETのゲート制御(PLC)が疑われるが、、、

偏差異常
過電圧

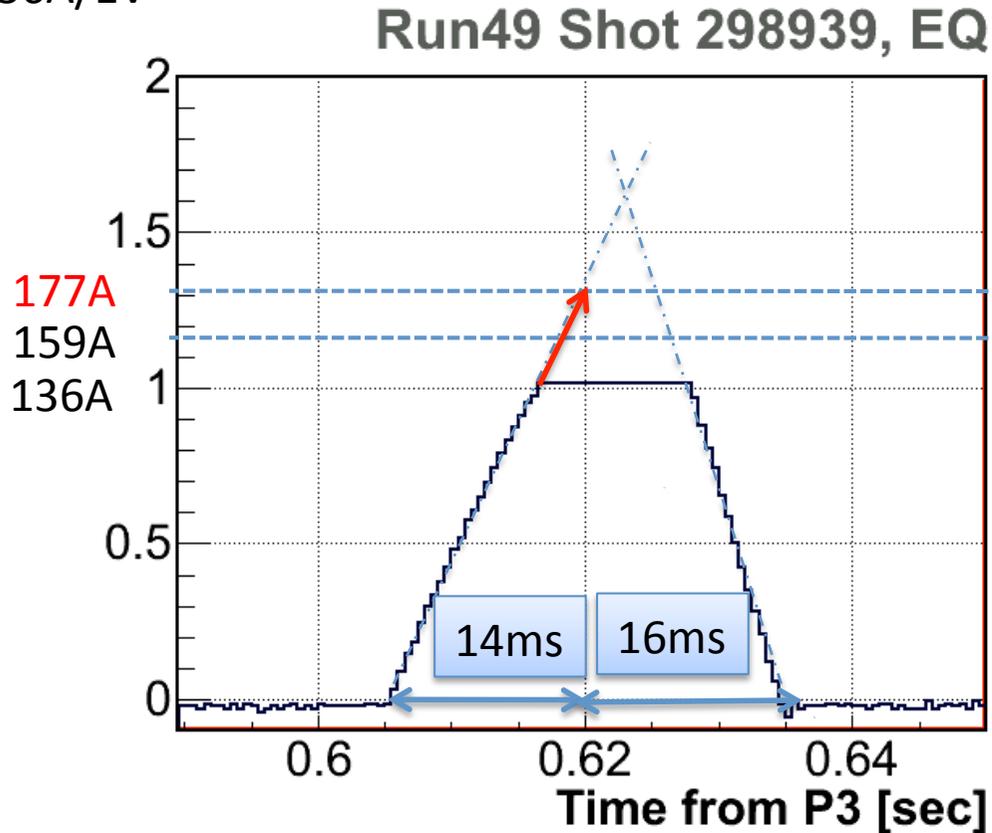
誤動作時のEQ電流パターン(WE7111)

- ・136Aまでは達したのは確認できるが実際何Aまで流れたかはわからない(1V以上で飽和しているため)。
- ・159Aステップ応答試験の結果から、電流立ち上がりから14ms(P3+0.62秒)で電流が約177Aまで上がったと推測。

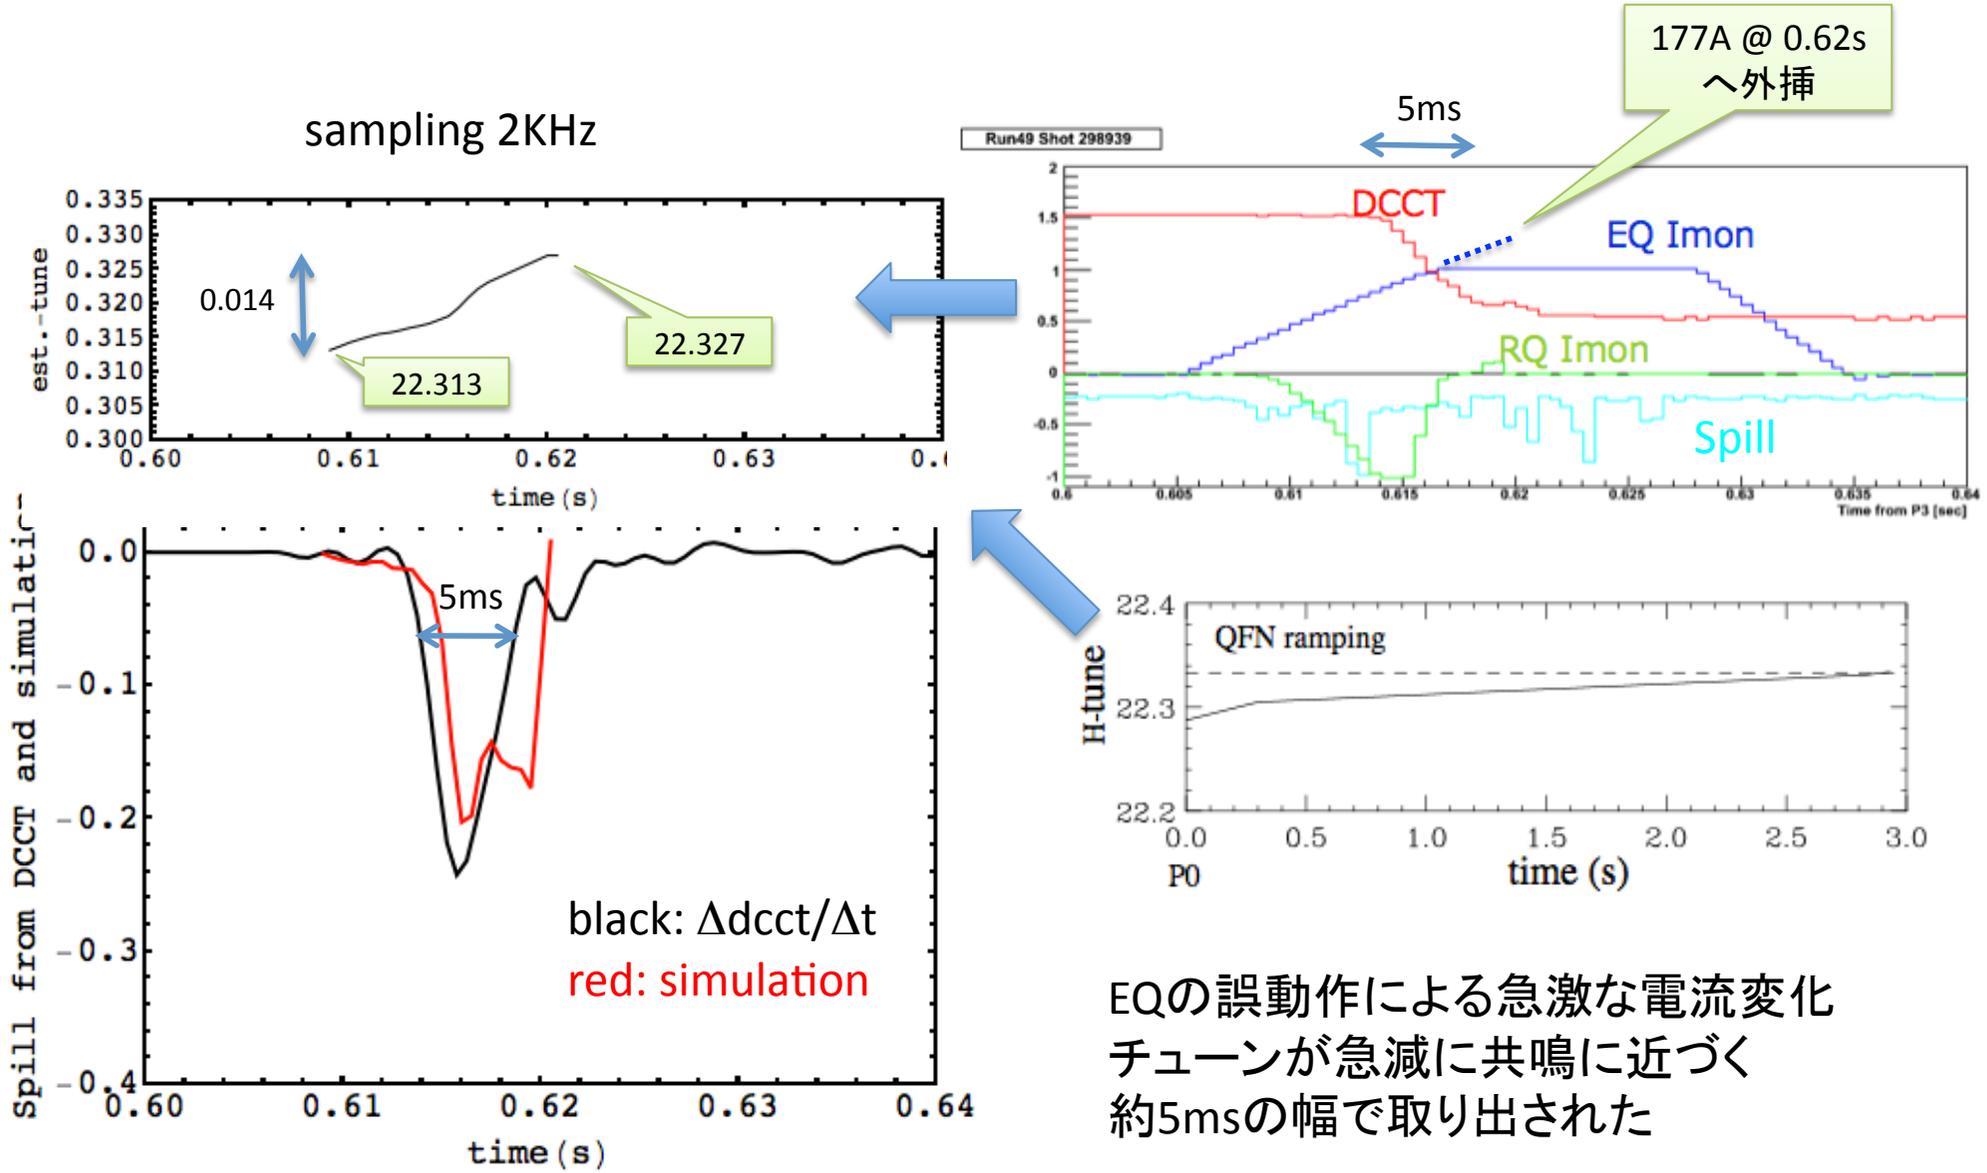
誤動作時のスピルとシュミレーションの比較

EQの誤動作による急激な電流変化
チューンが急減に共鳴に近づく
約5msの幅で取り出された

EQ MPS時、取り出し開始からのチューン変動は0.014
異常動作から1ミリ秒=20Aで電流を下げられた場合のチューン変動は0.002
-> ターゲット損傷のリスクが大幅に改善される

1. EQ電源系異常発生から出力電流停止までの時間短縮 (1ms以下)
PLCを介さない制御 (FPGA等)
2. EQ電源異常停止項目の追加
 - ・偏差異常 (偏差異常のしきい値340Aの5%の見直し)
 - ・電流指令デジタル信号のエラー信号、ストローク異常
 - ・外部インターロックの追加
DSPアナログ電流出力とEQ電流モニターの偏差異常を検出
3. 過電流(過電圧)設定レベルを見直す。
現在 340A (定格340A) -> 110~120A
4. Beam abort (キッカーのミスファイヤー等の問題解決が必要だが
できるだけ早期に実現させたい)
BLM, EQ電源異常、その他の危険な電源異常
