PF 高度化計画に向けた PF リングインフラ設備改善策の検討

STUDY OF PF-RING INFRASTRUCTURE IMPROVEMENTS FOR THE PF UPGRADE PLAN

中村典雄^{#, A) B)}, 多田野幹人^{A)}, 野上隆史^{A)}, 芳賀開一^{A)}
Norio Nakamura^{#, A)}, Mikito Tadano^{A)}, Takeshi Nogami^{A)}, Kaiichi Haga^{A)}
^{A)}High Energy Accelerator Research Organization (KEK)
^{B)}The Graduate University for Advanced Studies (SOKENDAI)

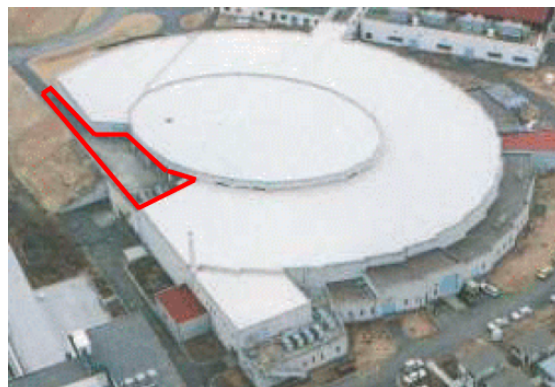
Figure 1からもわかるように、PFリングは放射光（SR）ビームラインのある実験ホールとともにPF光源棟内に設置されている。PF光源棟はリングと実験ホールの一体型の構造をしているだけでなく、側壁や天井とも構造的に繋がっているために、日照や外気温などによる建屋の変形がビーム変動を引き起こす原因の1つになっている[3]。Figure 5にPF光源棟の写真を示す。建屋の変形を防ぐために、PF光源棟の天井に断熱材を敷いて建屋の変形を抑制しているが、ビーム入射点付近と入射用ビーム輸送路の一部があるトンネルの屋上は大型物品等の搬入・搬出場所とそのための道路として利用されているために断熱材は敷かれていない。また、大部分のリングトンネルは外側を実験ホールと接しているが、ビーム入射点付近とビーム輸送路のあるトンネルでは壁を隔てて直接外気と接する構造になっている。

Figure 5: Photograph of the PF Light Source Building. The white roof shows the thermal insulator for suppression of building distortion and the area bordered by a red line is the roof of the injection area with a beam transport line where the thermal insulator is not installed.

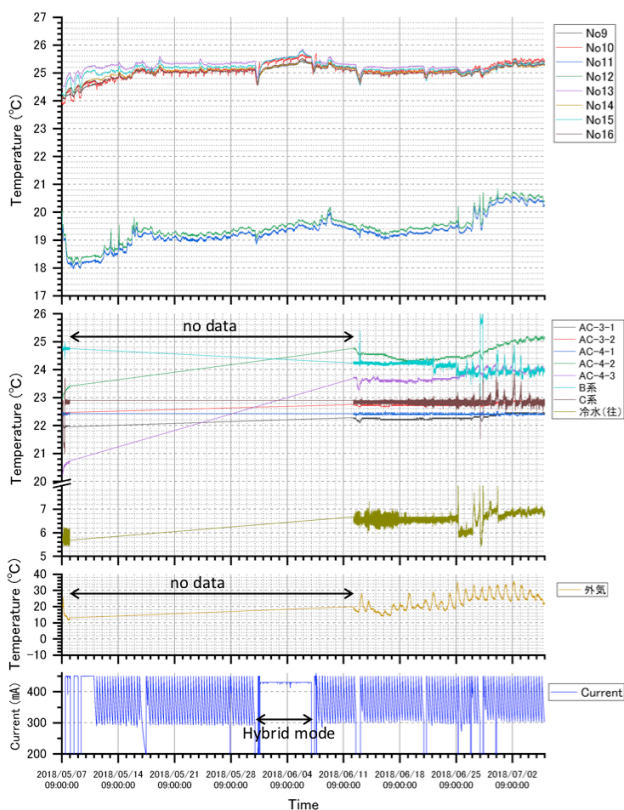
Figure 7: Temperatures at eight points No. 9 -16 in the PF-ring tunnel (top), temperatures of the AC-3 and AC-4 temperature sensors and the cooling-waters B and C before the heat exchangers at PF and the cold water from the Energy Center (upper middle), temperatures of the air temperature outside the Energy Center (lower middle), and the beam current (bottom).

Figure 7に5月7日9時から7月6日9時までのリングトンネル内の8つの温度測定点の温度、エネセンで監視している温度計 AC-3-1,2 と AC-4-1,2,3 の温度と実験冷却水 B,C 及びエネセンからの冷水の温度、リングのビーム電流を示す。測定した実験冷却水と冷水の温度の位置は、Fig. 4 の赤丸で示されている。今回の測定では、エネセンに送っている AC-3-1,2 と AC-4-1,2,3 の温度は変換器のオフセットの問題で空調用温度計の温度よりも 1.0-1.5°C程度低く計測されている。Figure 7 から次のようなことがわかる。

- (1) ハイブリッドモード以外はビーム電流が一定でなかったが、電磁石・架台の温度変動は短期的には 0.2-0.3°C以内で収まっていた。ただし、立上げ時、運転モード変更時（通常多バンチモード <-> ハイブリッドモード）、長時間のビーム電流変化時には温度が安定するまでである一定時間は温度ドリフトが生じた。
- (2) FB 温度制御に使用している AC-3-2 の温度が一定ではなくリングや外気の温度上昇につれて上昇していた。一方、AC-4-1 の温度は一定に保たれていた。
- (3) AC-3 の 2 つの吹出口の温度はどちらも立ち上げ時の温度上昇を抑えるべく一旦最低温度まで下降した後は、電磁石・架台の温度上昇にも関わらず増加の方向に転じた。
- (4) 特に外気温が上昇した6月末~7月で電磁石・架台や吹出口の温度の変動も大きく日較差の影響らしきものが見られた。
- (5) 温度計 AC-4-2（入射部付近）と AC-4-3（ビーム輸送路）の温度ドリフトは大きく日較差が見られた。
- (6) 7月1日以降はエネセンからの冷水の温度変動がほとんどなかったにも関わらず、実験冷却水 B,C に顕著な温度変動が現れた。
- (7) 温度測定点 No.10 の FB 架台で隣接する超伝導ウィグラーへの液体ヘリウムの供給と同期した数時間置きの脈動が観測された。

(1)で述べたように電磁石・架台の温度変化は短期的には 0.2-0.3°C以内で、それらの温度膨張による BPM の垂直方向の変化 (3-4 μm 以内) は PF 高度化後の垂直方向のビームサイズに比べて小さく深刻な問題ではない。ただし、立上げや運転モード変更時などを含めると長期的に 1.0-1.5°Cの変動があった。(2)(3)(4)より AC-3 の温度調節用冷却水のバルブが立上げ後すぐに全開になって AC-3 は冷却能力不足であったと推察される。(5)は入射エリアやビーム輸送路での特殊性（送風量が少なく、外気に直接接している）が原因と考えられ、(6)は7月に実験冷却水系の冷却能力が不足していた可能性を示している。(7)は No.10 に限定的な影響で、PF 高度化における超伝導ウィグラー更新で改善される。

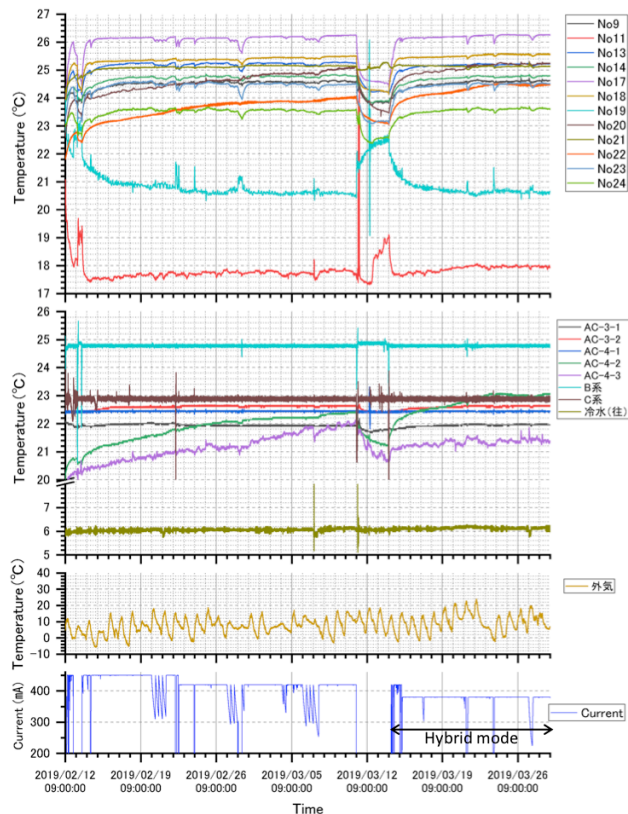
Figure 9 に 2019 年 2 月 12 日 9 時から 3 月 30 日 9 時までの温度測定結果を示す。Figure 9 から以下のことがわかる。

- (1) 2018 年 5 月-7 月の運転と同様に、立ち上げ時などを除けば、ほとんどの電磁石・架台の温度変化は短期的には 0.2-0.3°C 以内に収まった。
- (2) 今回測定範囲をリング全周に広げたことで、リングの場所による温度の差が 2-3°C あることがわかった。
- (3) 入射エリア付近の測定点 No.20 と No.22 では AC-4-2 の温度計とほぼ相関した形で 2°C 程度の長期的な温度ドリフトが見られた。
- (4) 2018 年 5 月-7 月運転同様、温度計 AC-4-2,3 で温度ドリフトが大きい。
- (5) AC-3 の吹出口の温度は 2018 年 5 月-7 月運転と同様に空調としては異常な挙動を示し、AC-3-2 の温度も一定に保たれなかった。
- (6) 一方、AC-4 の吹出口の温度は、リングの温度上昇を抑えるべく下がる方向にあって、AC-4-1 の温度も一定に保たれた。

(2) でリングの場所による温度の差が 2-3°C あっても、各場所での温度安定度が (1) のように 0.2-0.3°C 以内であれば問題ないと考える。しかし、(3) の入射エリア付近で観測された AC-4-2 と相関のある温度ドリフトは問題となりうるので、ビーム輸送路を含む入射エリアでの温度の安定化が必要になる。この温度安定化は (4) の問題解決にもなる。(5)(6) から、AC-4

と異なり、AC-3 の温度制御が十分に機能していない状態にあると結論される。なお、2018 年 11 月-12 月の運転も (1)-(6) とほぼ同様な測定結果であった。

Figure 9: Temperatures at twelve points in the PF-ring tunnel (top), temperatures of the AC-3 and AC-4 temperature sensors and the cooling-waters B and C before the heat exchangers at PF (upper middle) and the cold water from the Energy Center, temperatures of the air temperature outside the Energy Center (lower middle), and the beam current (bottom).

- (a) 入射エリア及びビーム輸送路のトンネルへの風量の増加（空調ダクト断面積の拡大及び吹出口数の増加など）。
- (b) 入射部エリア及びビーム輸送路のトンネル上部ならびに外壁の遮熱塗装やトンネル内部への断熱ボード貼付け。
- (c) 空調の設定温度の変更（ $24^{\circ}\text{C} \rightarrow 25\text{--}26^{\circ}\text{C}$ ）
- (d) リングにある複数の空調用温度計の平均化制御を可能にする機能の追加。
- (e) 実験冷却水 B,C のプレート式熱交換器の更新。

(a)(b)は、入射エリアやビーム輸送路の温度安定化を考えた改善策である。(b)の遮熱塗装は建屋の歪み抑制にも効果があるものと期待する。ただし、トンネル内部への断熱ボード貼付けは施工の可能性を検討する必要がある。(a)の代わりに入射エリアにパッケージ式の空調設備を追加設置する案も出たが、放射線の点から困難であるとわかった。(c)は、立上げ時などにおける温度安定時間を早め、空調の負担を軽減する可能性がある。(d)の実効果の予想は難しいが、(a)(b)の改善を行った上でリング全体をより均一にすることを考えたものである。(e)は実験冷却水系の冷却能力を上げるため、冷却水の配管サイズも同時に広げることを考えている。

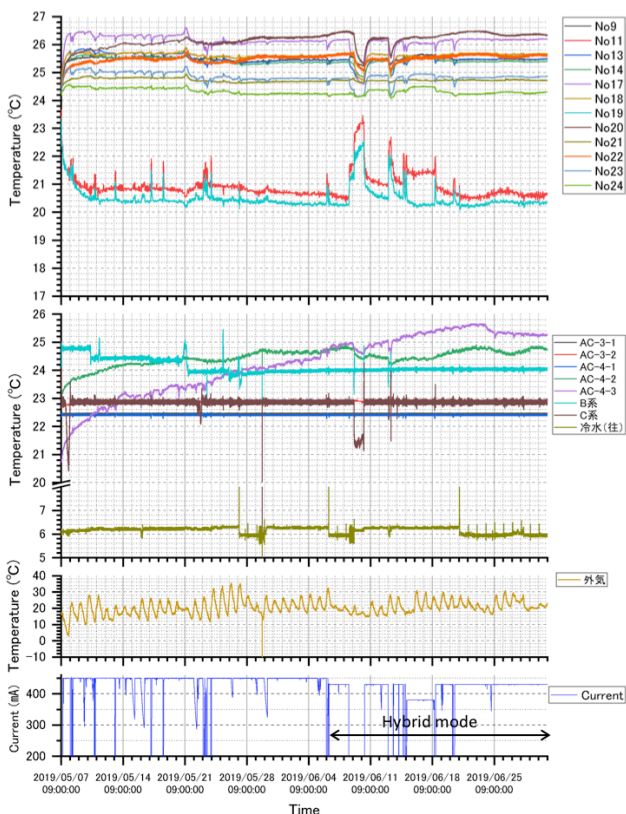
Figure 10 に 2019 年 5 月 7 日 9 時から 7 月 2 日 9 時までの温度測定結果を示す。AC-3 の FB 制御用温度計を AC-3-2 から AC-3-1 に変えたことで、AC-3 と AC-4 の吹出口の温度が近づき、AC-4 と同じ正常な挙動になった。同時に、AC-4-2 同様に AC-3-1 の温度も一定になった。一方、入射エリア付近の No.20 と No.22 の温度は今回も AC-4-2 の温度計とほぼ相関した形で長期ドリフトが見られた。AC-4-2,3 の温度ドリフトも依然として大きかった。リングの場所に

よる温度の差は約 2°C で少し小さくなった。

Figure 10: Temperatures at twelve points in the PF-ring tunnel (top), temperatures of the AC-3 and AC-4 temperature sensors and the cooling-waters B and C before the heat exchangers at PF and the cold water from the Energy Center (upper middle), temperatures of the air temperature outside the Energy Center (lower middle), and the beam current (bottom).
