J-PARC SDTL で発生したマルチパクタ抑制のための空洞内洗浄について

CAVITY CLEANING FOR SUPPRESSION OF MULTIPACTOR OCCURED AT J-PARC SDTL

A) J-PARC Center, Japan Atomic Energy Agency, B) KEK, C) NAT Corporation

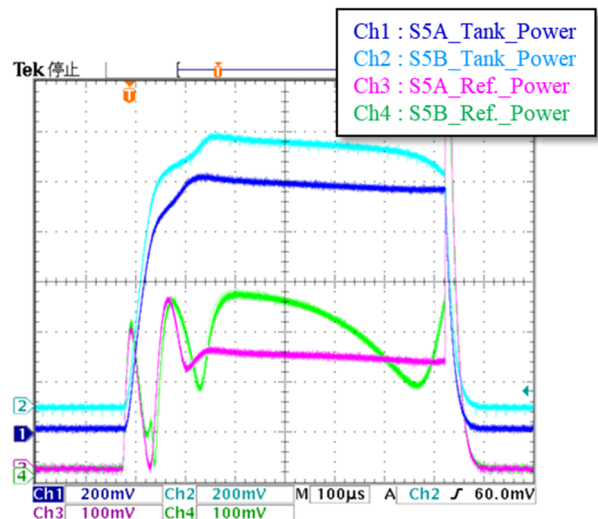
Figure 1: Macro-pulse waveform of SDTL05A and 05B in multipactor region.

クタが発生する電力領域 (以後、不具合領域と記載) にある時の S05A 及び S05B 空洞に装着したピックアップモニタの測定波形、及び反射電力のマクロパルス波形である。マクロパルスの途中で波形がいびつに変形し、空洞内に正常に電力が投入できていない。

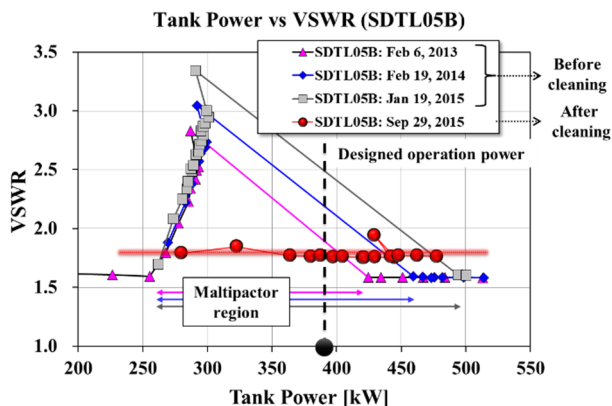
Figure 2 は S05B の空洞内電力 (空洞に設置したピックアップモニタで測定した電力) に対する VSWR であり、3 つのデータはそれぞれ測定時期が異なっている。空洞投入電力が約 250 kW までは VSWR は一定であり、250 kW を超えると徐々に増加する。その後約 300 kW から約 450 kW の間では空洞に対して正常に電力が投入できないためプロットできるデータが取得できない。およそ 450 kW 以上の電力になると再び問題なく電力が投入可能になり VSWR は一定になる。不具合領域の下限值

は測定時期が異なっても同一であるが、上限値時間が経つと電力が高い方向に拡大している。

Figure 2: VSWR as a function of tank power before and after cleaning (S05B).

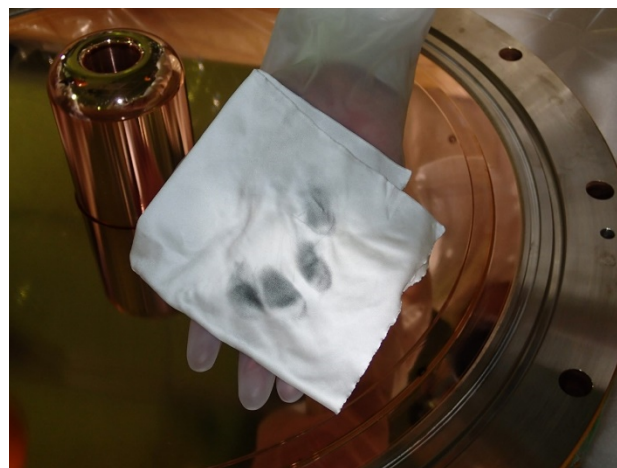
る、というものである。空洞本体及び端板の一度目のふき取りでは、ふき取り後の布の表面にはオイルと思われる黒い汚れが付着した (Fig. 3)。アセトンによる拭き取りを黒い汚れの付着がなくなるまで繰り返し、最終的にエタノールで拭き上げた。

Figure 3: Wiping cloth after wiping inner surface of the end plate of S05B.

最初のアセトン洗浄は 2015 年夏季メンテナンス時に当時最も不具合状態が悪化していた S05B 空洞に対して実施した。洗浄作業方法は単純で、拭き取り用のワイピングクロスや綿棒にアセトンを染み込ませ、空洞内壁(真空面)を拭き取り、最後に全体をアルコールで拭き取

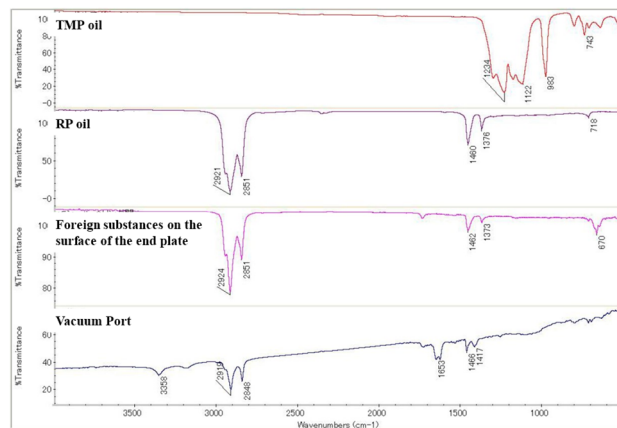
洗浄作業後に布に付着した汚れの成分分析を実施し、黒い汚れの成分とロータリーポンプ用オイルの成分の赤外吸収スペクトルは良く一致していることが判明した。このことから空洞内壁面にはロータリーポンプ用オイルが付着していたと考えている。

Figure 4: Infrared absorption spectra of the vacuum pump oils and the foreign substances on the wiping cloths.

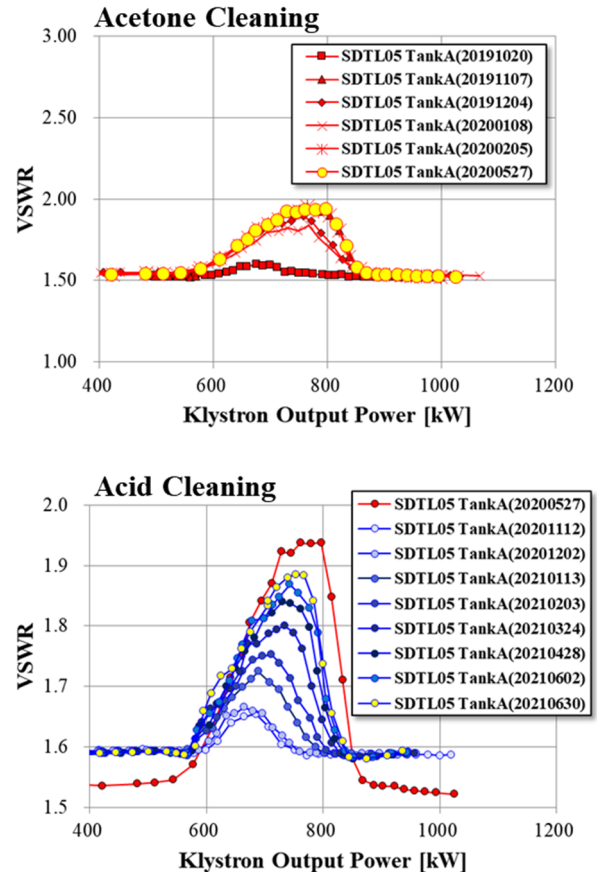
酸洗浄により、空洞に円筒状に生じていた黒い変色が取れ銅の光沢となり、その他の変色していない部位 (銅色の部分) は、拭き取り直後はより光沢が戻っていた。洗浄後の測定結果はアセトン洗浄とほぼ同様で、不具合領域はほぼ消失したもののその後不具合領域が拡大した。アセトン洗浄と酸洗浄の結果を比較すると、不具合領域の拡大の速さが異なっていた。アセトン洗浄では不具合領域の拡大が早く、洗浄後一月程度で洗浄前の状

態に戻っていたが、酸洗浄では拡大の速さが緩やかであり、一年程度かけて徐々に洗浄前の状態に戻る程度の速さであった (Fig 5)。

Figure 5: VSWR as a function of klystron output power of S05A with acetone cleaning and acid cleaning.

我々は、この拡大速度の違いがマルチパクタ発生の抑制効果の違いであると考え、翌年 (2021 年 8 月) に二度目の酸洗浄を実施した。洗浄後、不具合領域は消失し、不具合領域の再拡大も 2022 年 6 月時点まで発生していない。この結果から、S05A 空洞の不具合症状は解消し、定格電力での運転が可能になったと判断している。
