SKEKB 加速器 LS1 中における大電力高周波源の状況

CURRENT STATUS OF THE HIGH POWER RF SYSTEM FOR SKEKB MR IN LS1

渡邊謙 #, 吉田正人, 吉本伸一, 丸塚勝美, 池野孝

High Energy Accelerator Research Organization (KEK)

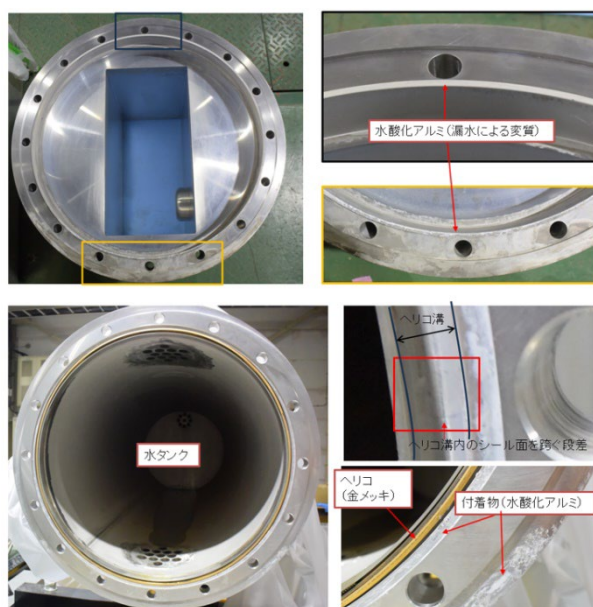
ためのロードの分解作業を実施したところ、アルミ導波管の接触面に沿った形で高周波窓の割れが発見された。一方でこの高周波窓と U タイтシールとの接触面においては、ごく一部にシール面を跨ぐようなクラックが検出されたが、状況から割れの起点ではないと判断した。また、ヘリコ溝内には、溝加工に起因したシール面を跨ぐわずかな段差が検出された。微少リークの主要因としてヘリコ溝の加工の問題と推測している。この冷却水のリークにより、RFシールドとして機能させていたアルミ製導波管が腐食した(水酸化アルミとなる)。アルミ部分が導体から誘電体へ変質したことで、電磁波に対する遮蔽効果が弱くなったと判断している。本機に対しては、高周波窓の交換と新たな仕様の U タイтシールを採用することを計画している。Figure 2 および Fig. 3 に分解後の高周波窓、導波管および水タンクの様子を示す。

Figure 3: Waveguide and water tank after disassembly of D5-A.

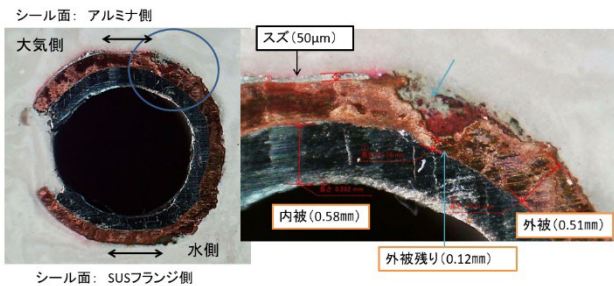
Figure 6: Cross section of U-tight seal with tin coating after disassembly at Oct 2016.

2016年夏季の運転では、高周波窓接続フランジ周りから電波漏洩の増大が検出され、その原因調査のために同年8月にウォーターロードの分解調査を実施した。そのときの様子をFig. 5にまとめる。分解調査では、Uタイトシールまわりに冷却水配管で発生した赤錆が堆積しており、赤錆が起因と思われるメッキおよび外皮の腐食が確認された。また、他の原因の一つに冷却系立ち上げ時に採用した市水の影響もあったと推測する。Uタイトシールに発生した腐食の分布を観察すると、RF入力時の電磁界分布に依存する形で腐食の進行に有意な差が見られた。Figure 6に分解調査で外したスズメッキ仕様のUタイトシール断面の様子を示す。水と接触していた

スズメッキ部分が完全に無くなり、外皮も侵食を受けたことが確認された。また、堆積物が蓄積しやすい隙間部分で腐食の進行が速い傾向が見られた。

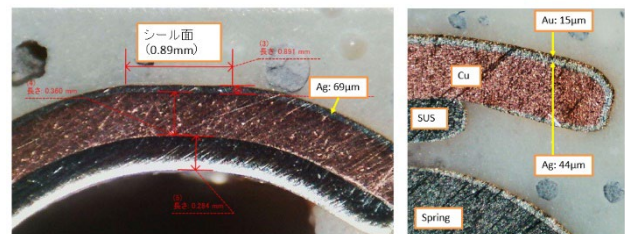
立ち上げから2年後の2016年時点で長期運転に際し、その保守性に対し多くの問題が発覚した。この対策としてUタイトシールの耐食性の向上を再考し、最表面を金でコーティングする方針とした。ただし、外皮の上に金(~5 μm)のみのメッキでは、メッキの隙間(孔)から外皮が侵食される可能性が考えられたため、外皮と金の間に50 μm の銀メッキを挟む2層構造とした。2016年12月にD4-Eのウォーターロード1台を用いて、上記仕様のUタイトシールの性能試験を行った。本試験では初期仕様のメッキなしのシールと比較してシール性の向上が確認された。1年後の2017年11月に残るすべてのウォーターロードに対し、上記仕様のUタイトシールの交換を実施した。このとき外した高周波窓に対し、ダメージチェックを行ったが、割れ・欠けといった機械的な欠損は検出されなかった。このため、高周波窓に対しては、付着した赤錆などの汚れの除去を目的に洗浄を行うのみにとどめ、再利用する方針とした。組立後に行った加圧試験では、常温および温水環境下で0.3 MPa、30分保持でリークなしを確認した(ただし、規定トルクでの組立では、微少リークが検出された固体があり、対応として増し締めをしたロードもある)。ここで、スズメッキ仕様のUタイトシールは、前述のように規定トルクの締結において1.0 MPaの耐水圧性能を示した。一方で耐食性を考慮した銀、金の2層構造では、適用する数量が多くなると思うようにシール性能をコントロールできず、シール性能に関しては後退した結果となった。Figure 7に銀+金2層のメッキを施したUタイトシールの断面観察の様子を示す。

Figure 7: Cross section of U-tight seal with Ag + Au coating after disassembly at June 2018.

を市水から純水に近い混合水に変更したことにより進行が止まり、良好な状態を維持している。今後も5~20 $\mu\text{S}/\text{cm}$ の混合水での運用を継続する方針である。U タイтシールについては、シール性と耐食性を両立させたコーティングについて再検討する必要がある。銀+金メッキ仕様の U タイтシールのシール性の問題は、富士、日光地区で使用する矩形導波管型のウォーターロードでも確認されている[2, 9]。矩形導波管型では、微少リークの状況には個体差が見られ、リークが発生していないロードも存在する。一方で、スズメッキ仕様では、矩形導波管型でも円筒型導波管型と同様に非常に良いシール性を示している。また、矩形導波管型ウォーターロードで使用しているスズメッキ仕様の U タイтシールは混合水環境下の長期間の使用において、8 年以上の使用に耐えるデータが定期検査の結果から得られている。同時にこれまでの運用の経験から、市水環境下では 10 年を超える長期間の運転に適さないことも判明している。これらの調査結果から、U タイтシールのコーティングとして、外皮の銅を保護するための金に加え、シール性の向上を目的とした層として、スズを採用した 2 層構造を検討している。2023 年度に実施する D5-A のウォーターロードの修理に合わせて、新シールの試験を計画している。
