IMPACT OF THE EAST JAPAN EARTHQUAKE ON THE KEKB TUNNEL

Mika Masuzawa [#], Hiromi Inuma, Takashi Kawamoto, Yasunobu Ohsawa and Ryuhei Sugahara
KEK

Abstract

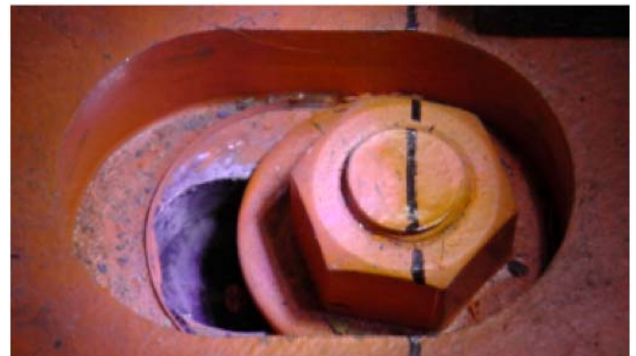
図3：エキスパンションジョイントにかかる電磁石ベースプレート。M12 ボルト用の孔は熱収縮・膨張を考慮して長穴にしてある。地震前には左側にボルトが寄っていたが地震直後にはボルトが右側に寄っていた。この移動量はコンクリートの熱膨張係数で想定される量よりも遥かに大きい。なお、写真縦に入ったマジック線は地震後の4月にマークしたもので、4月以降にこのボルトは大きくは動いてないことを示す。

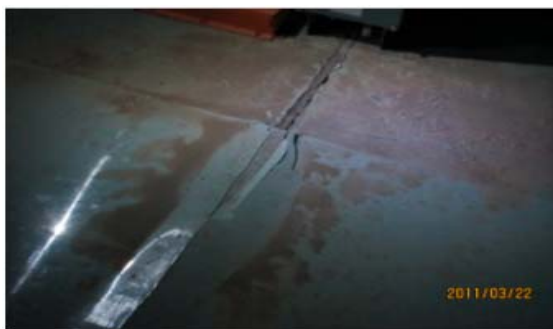
図4：エキスパンションジョイントから吹き上げた泥水のあと。2011年3月22日撮影。

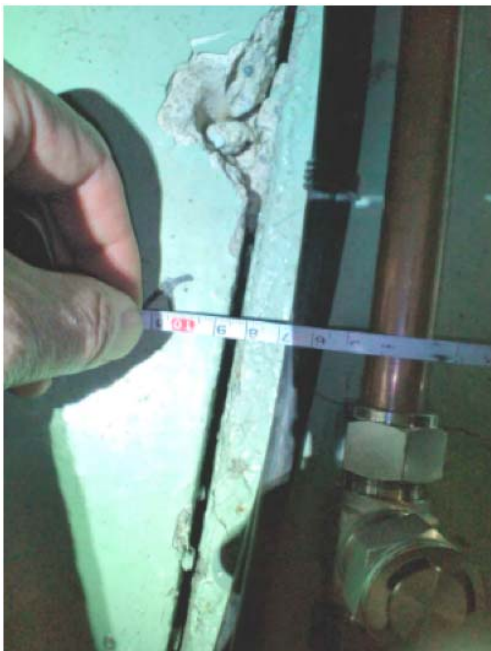
図5：ミリ単位で開いたエキスパンションジョイント。このような箇所がトンネル内で多数見られた。

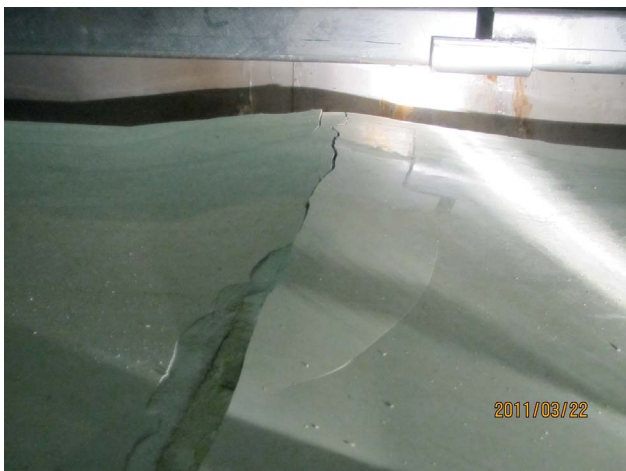
図6：盛り上がったエキスパンションジョイント。地震直後の調査ではこのようにジョイントの隙間が狭くなった箇所の方が多く見られた。

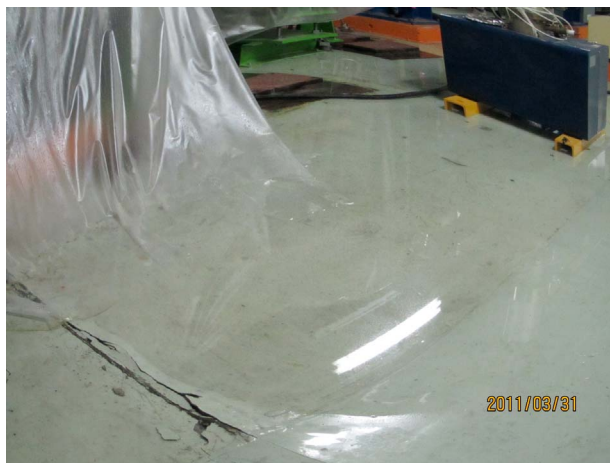
らの漏水も発生し真下の電磁石の養生を図7にあるような応急処置として行った。漏水についてはその後の度重なる余震により新たに別の場所で発生したりもしている。

図7：広がったエキスパンションジョイントからの漏水。水たまりが見える。左側は電磁石養生用のビニルシート。クラックは破壊されたジョイント部。

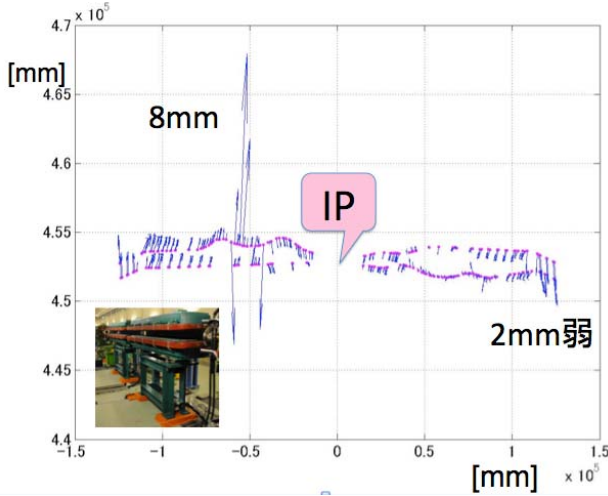
本稿ではレーザートラッカーによる水平位置測量結果について紹介する。トラッカー測量は衝突点両側の直線部約 300m と大穂・富士実験室の間（南トンネル）について行った。まず衝突点周りを測量したのはその部分の電磁石配置が KEKB から SuperKEKB で大幅に変更になることからその部分にある電磁石が総撤去される前に状況把握をする必要があったからである。また次の測量場所として南アーク部を選んだのは、この部分で毎年沈下が進むことが既に判っており¹⁵⁾他と比較して地盤が弱く地震の被害が大きかったのではないかと推測したからである。まず筑波衝突点近辺での測量結果を電磁石位置の地震前後の変位として図8に示す。図中の変位ベクトルは適当にスケールされているが最大で約 2mm の変位に相当する大ききで描かれている。ベクトルの始点に各電磁石が置かれている。衝突点から両脇のアーク部へかけて徐々に変位ベクトルが大きくなって行くのがわかる。また何台かの電磁石が大きく、最大で 8mm 程度も動いてしまったことも判明した。これらの電磁石については現場で確認した所ベースプレート上にはっきりと移動したあとが見つかっている（図9）。この電磁石だけが特に大きく動いた原因は、本来使用すべき電磁石固定用ボル

図 8 : 筑波衝突点近傍の電磁石位置の変化。

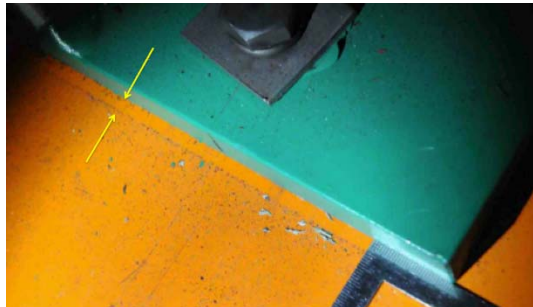
トより小さいもので固定されていたからだ、という事が後の調査で判明している。

図 9 : 電磁石架台 (緑色) とベースプレート (橙色)。矢印で示した部分が今回の地震で動いたと思われる箇所。

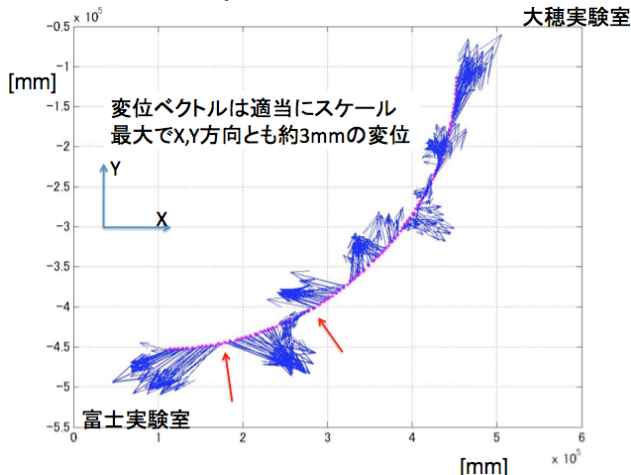
図 10 大徳から富士実験室の間のアーク部での電磁石変位量を表したものである。ここで特徴的なのは変位ベクトルの向きがエキスパンションジョイントで変わっている点である。エキスパンションジョイントで挟まれたトンネルユニットがそれぞれバラバラに動いたことがわかる。またこの区間の両端はどちらも実験室側へ引っ張られるような変動をしていることもわかる。

図 10 : 南アーク部電磁石移動量。エキスパンションジョイント箇所 (例) を赤矢印で示す。

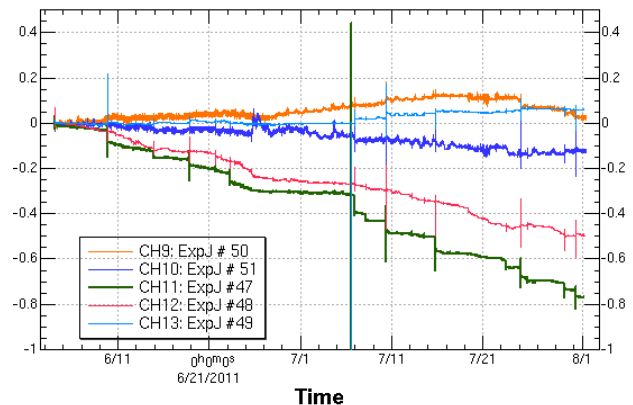
それでは震災から 5ヶ月近く経った今、トンネルの動きは止まったのであろうか。大徳実験室からアーク部へかけてのエキスパンションジョイントについて隙間間隔をレーザー距離計等で 6月上旬よりモニタしている。その途中経過を図 11 に示す。図中のスパイクはこの期間に発生した地震に対応する。プロットの番号は # 47 が実験室とアーク部の境目、数字が大きくなるに従って実験室から離れるという定義になっている。地震の度に一方向へ階段状にシフトして行く様子が特に # 47 で顕著である。ここに関してはモニタしてから僅か 2ヶ月の間にすでに 0.7mm も変動している。今後どこまで変動し続けるのか、現段階では予想がつかない。エキスパンションジョイント方向の変動はリング周長の変動と直結するのでその定量的評価が重要となる。しかしながら、リング内すべてのエキスパンションジョイントをモニタすることはセンサー数に限りがある等の問題であり現実的ではない。現在トンネル全体の変動をモニタする方法を検討しているところである。

図 11 : 大徳実験室からアーク部へかけてのエキスパンションジョイントの変動。縦軸単位は mm。スパイクは地震に対応 (但し 7月 6日の大きなスパイクはセンサー確認時に発生した人工的なもの)。

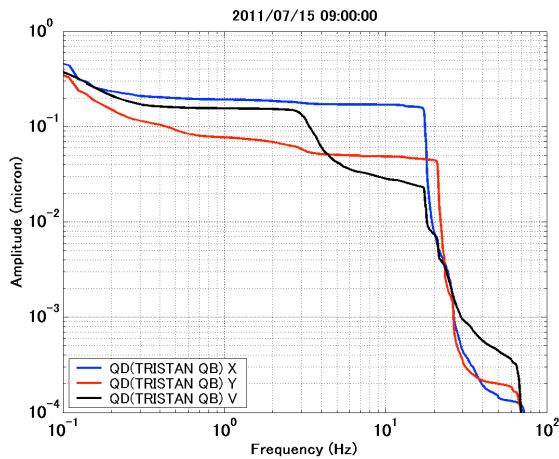
を見るとこの電磁石の X 方向（ビーム進行方向に対して直角方向）の固有振動数は約 16Hz でこの周波数での平均振幅は約 $0.15\mu\text{m}$ であることがわかる。このあたりは東大通りに近く、交通量、特に大型車の通行と振動の相関が以前から指摘されている^[2]。今回も交通量との相関ははっきり見えており、時間で図 1 3 にあるように振動振幅が変化する。大型車通行時には例えば X 方向の 16Hz 振幅は平均値の 10 倍程度に拡大してしまうことがわかった。これらの振動が地震前に比べて悪化したのかどうか。これについては全く同じ電磁石での直接比較データがないので定量的な評価が出来ていない。しかしながら過去に測定して来た KEKB トンネルの他の電磁石に比べると $\sim 15\text{Hz}$ より高い周波数での振幅が有意に大きくなっている^[6]。このような電磁石振動が SuperKEKB の性能を劣化させるようなことがないかどうかについては加速器設計グループへ検討を依頼している。

図 1 2 : 東アーク部電磁石振動。X,Y,V はそれぞれビーム進行方向と直角方向、進行方向、垂直方向に対応。

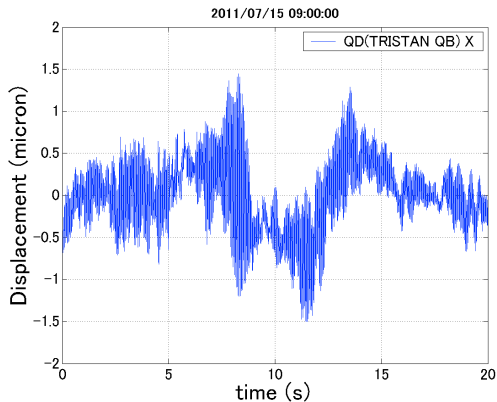
図 1 3 : 20 秒間の振動変位。交通量と車種により振動振幅が変化する。大型車通行時には $\sim 16\text{Hz}$ 振幅が $1\mu\text{m}$ を越える。
