IMPROVEMENT OF GUN AND KLYSTRON MODULATOR OF SPring-8 LINAC

T. Kobayashi¹, T. Asaka, A. Mizuno, H. Dewa, S. Suzuki, T. Magome, T. Taniuchi, K. Yanagida, H. Hanaki JASRI/SPring-8

Abstract

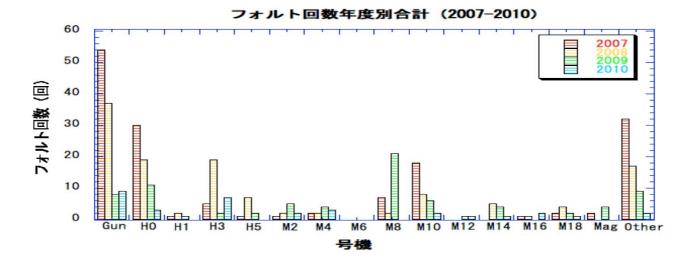
図1:全モジュレータの年度別fault回数

図1から見て判るように、線型加速器モジュレー タのfault回数は激減している。07年の時点での電 子銃モジュレータはfaultが目立つが、これにはと ても安定に動作できるようなものではなく、根本的 な原因(インバータ電源部の高圧ケーブルが絶縁破 壊を繰り返すなど)があり、簡単な改良、改造等で は安定化はできないと判断し、電子銃モジュレータ を新たに設計、製作した。この新規の電子銃モジュ レータにより、電子銃のfault回数を1/6程度に押 さえる事ができた。現在、電子銃システムは完全に 二重化されている。従って、運転中の電子銃に不具 合が発生した場合は、常時カソードヒータに通電し て待機している電子銃と高圧電源システム一式に、 短時間で切り替える事ができる。また加速に使用し ている13台のクライストロンモジュレータ関係では、 サイラトロンスタンド、モジュレータ用パネルメー タ及びfan-out回路などを新規に開発したものと全 台数取り替えなどを行ってきている。そして現在の モジュレータのfault回数はかなり少なくなり、安 定したモジュレータになってきている。モジュレー タのfault回数には号機によりばらつきもあるが、 平均して1/3程度減少している。現在はfault原因 で目立ってきているのは加速管や導波管及びクライ ストロンの真空悪化などである。
