KEKB 入射線形加速器トンネル床変動の測定（2）

MEASUREMENT OF FLOOR MOVEMENT IN THE KEKB INJECTOR LINAC TUNNEL (2)

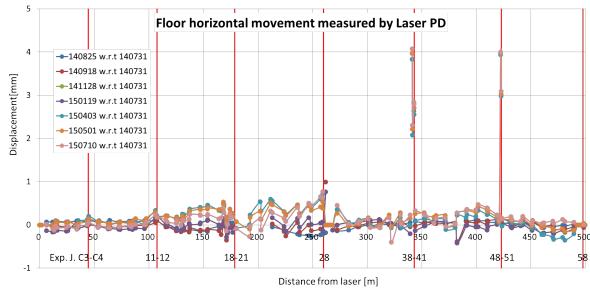
Figure 2: Horizontal laser PD measurement with respect to 20140731.

これまで、PD を使ったすべての場所での測定には 1 日オーダーの時間を要するため、加速器運転期間中に頻繁に測定を行うことが出来なかった。夏期メンテナンス等の長期運転停止期間を利用し、1~数ヶ月毎に、2014 年夏から計 8 回測定を行った。C~5 セクターにおいて、2014 年 7 月の位置測定データを基準とした、ビーム断面の水平方向の変化量を Figure 2 に、鉛直方向の変化量を Figure 3 に示す。図中の赤い直線は Exp. J の場所を示している。全体的に 0.1 mm オーダーの変動が見られるが、Exp. J 直近、特に 2 セクターの PD 位置測定値が大きく変動していることがわかる。これは鉛直方向について顕著で、大きいところでは 1 年の間に 2 mm 程度の変動が見られる。なお、3 セクターから 5 セクターにかけての 2015 年 1 月と 4 月の測定結果の大きな差異

は、この間に架台のアライメント作業を行ったため生じたものである。

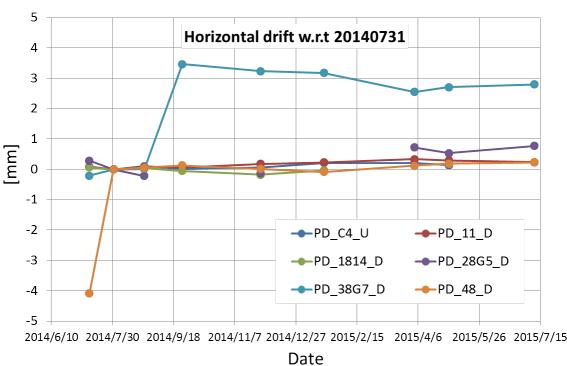
Figure 4: Horizontal drift.

Exp. J付近の変位の大きいPDについて時間変化をプロットしたものがFigure 4、Figure 5である。途中、架台のアライメント作業を行ったため、2014年7月10日と31日の間に、またレーザーの通る光軸管の付け直しを行ったため8月25日と9月18日の間の大きなずれが生じている。鉛直成分について見ると、2015年1月の測定値を極大値、5月の測定値を極小として1年周期の運動をしているように見える。しかし、特に1月の測定の次の測定は4月と測定間隔が長いため、この間にも周期的な変動をしている可能性があり、1年周期で変動していると断定することは出来ない。

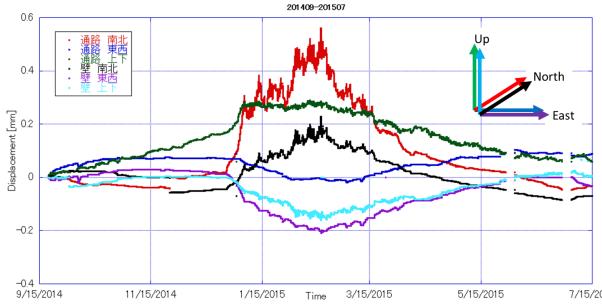
Figure 7: Dial gauge measurement 2014/9-2015/7 at 2-8.

今回、2-8ユニット下流側のExp. Jにおいて、2014年9月から2015年7月まで測定を行った。ジョイント部を挟んだ左右の壁にステンレスの板を設置し、長さ50cmほどのステンレスの棒を取り付け、その棒にダイヤルゲージを設置するという方法で2つの壁の相対的な変動の観測を行った(Figure 6)。ビームラインを挟んで東側(通路側)と西側(壁側)にそれぞれ測定装置を設置した。測定期間全体にわたっての結果をFigure 7に示す。全体的に、2014年9月から測定を始めたのに対し、2015年2月後半をピークとして、2015年9月へ向かってここ数ヶ月で収束へ向かっているよう、約1年周期の0.1~0.6mmの変動が見え変動が見て取れる。2014年12月末から2015年4月頭にかけては特に変位が大きくなり、最大振幅0.1mm程度の日周期成分もはっきりと見える(Figure 8)。南北方向に注目して見ると、東側と西側で振幅が約1.5倍ある。この期間は、入射器全体が運転を停止していた期間に相当し、人の出入りが多くかった時期になる。東側と西側で、南北方向(ビームラインに平行な方向)、東西方向(ビームラインに垂直な方向)は正の相関を持って動いてるのに対し、上下方向については負の相関があり、Exp. Jを挟んでねじれるように動いているように見える。また室内の温度変化(Figure 9)と比較してみると、2014年12月末から2015年4月頭にかけての時期は、他の時期に比べて室温が4℃前後低くなり、日変化も顕著に現れている。室温のこの変化が床変動の変化に影響しているように見える。

Figure 10はFigure 7の2014年9月から10月の期間を切り出したものである。東西両側の東西方向、上下方向に日周期変動がよく見える。東西両方のダイヤルゲージの測定値が10月中旬ごろに大きく西側に動いている日があるが、この時、台風の影響で大雨が降り、トンネル内に浸水する被害があった。以前に行った傾斜計を用いた測定により、床の変動に雨が大きく影響することがわかっている^[8]が、今回の測定により、東西方向に特に大きく影響することがわかった。また東側、西側共に同じ方向に動くことがわかった。

ダイヤルゲージを用いた測定では、約1年周期の変動が2月後半にピーク値をとっている。これに対し、2-8

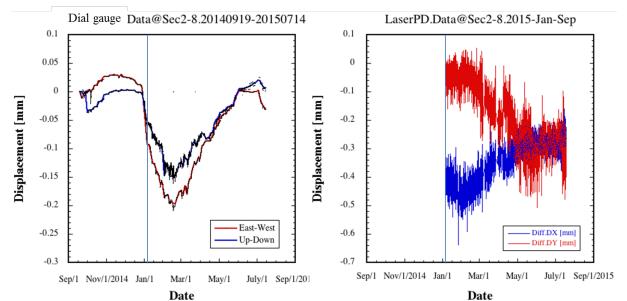
Figure 11: Comparing of dial gauge (left) and laserPD (right).

ユニットのレーザー PD の位置測定の結果は、2015 年の 1 月をピークとしている。次の測定日が 4 月 3 日と間が空いてしまっているため厳密に比較することができないが、似たような周期を持っているように見える。この変動を理解するために、サンプリング間隔をなるべく小さくしたいが、前章でも述べたとおり、レーザー PD の測定データは手動観測であり、測定に 1 日単位で時間がかかることがあり、加速器運転中は測定を行うことが出来ない。この問題を解決するために、自動 PD 計測装置の開発が行われ、一部試験的に導入されている^[9]。2-8 ユニットを挟む 2 箇所に自動 PD が設置されていて、その 2 点の差をとってプロットしたものと、ダイヤルゲージによる測定結果を比較した図が Figure 11 である。2 月末をピークに変動しているという点では似たような動きをしているようにみえるが、東西方向 (DY 方向) は位相が逆転している。また振幅も、PD 計測の方が約 2 倍ある。今後も自動 PD のインストール箇所を増やし、長期的な測定を続けていく。その他、加速ユニット架台
