SAGA-HIMAT の現状 PRESENT STATUS OF SAGA-HIMAT

Ion Beam Therapy Center, SAGA-HIMAT Foundation

Abstract

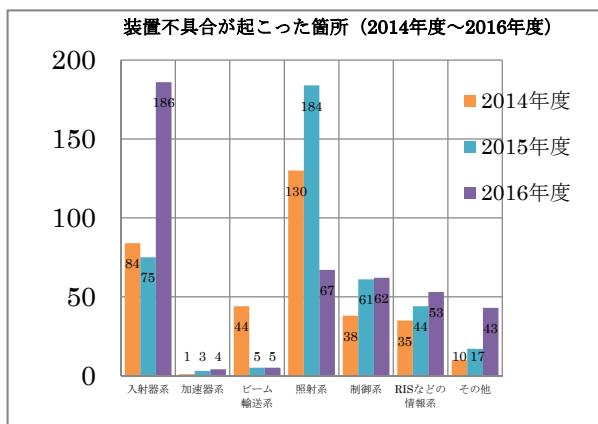
これまで治療開始からほぼ4年が経過して、その間運転で出てきた不具合の改善等を行ってきた。Figure 4 に2014 年度から各系の装置の不具合件数を示す。2016 年度の大きな変化としては照射系のトラブルが減少していることで、これは治療台のサーボアンプの電源を動作させていない時は電源を切るようにならざるを得ない。又、この年に入射系の件数が増大しているのは、RFQ 型線形加速器の最終アンプの真空管のスクリーングリッド・クローバー回路動作が頻発したためである。これは2016 年 7 月に新しい真空管に交換してからの現象である。幸いクローバー回路が動作するのは、朝に線形加速器を立ち上げて 30 分以内が多く、この場合は治療照射には影響しないので、この真空管の使用を継続した。

Figure 4: Years trouble frequencies in each system.

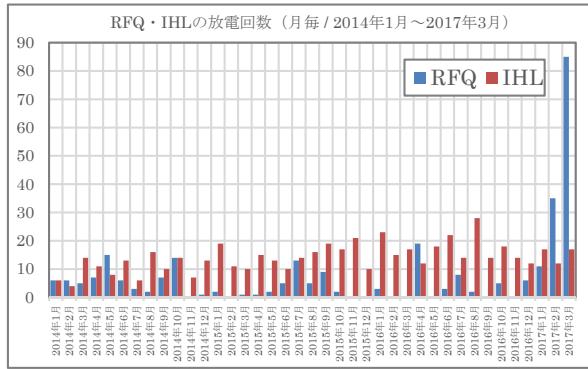
Figure 5: Discharge frequencies of RFQ and IH linac.

又、この装置不具合にはカウントしていないが、治療照射に影響しているものとして、RFQ 型線形加速器の連続放電がある。この放電が治療照射中に起こり止まらなければ、その患者の治療照射を中断する事にもつながるため、解決したい現象である。この放電の頻度を Figure 5 に示すが、だんだん枯れてくるような様子ではなく、放電が少ない時期と多い時期が交互に繰り返すように見える。Figure 5 には IH 型線形加速器の放電頻度も示すが、IH 型の場合の放電は、単パルスの場合がほとんどであり、治療照射に対する影響は小さい。

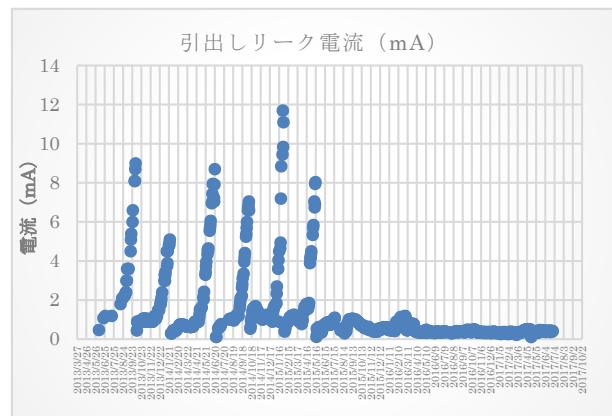
Figure 6: Base current of an extraction HV power supply of ECR ion source.

又、以前から問題になっていた、イオン源の引き出し電源のベース電流が、引き出し電極を交換した後は低いが、Figure 6 に示すように運転時間が 3~4 か月で上昇してきて、電源が設定電圧の 30kV 出せなくなっていた。この問題は、運転しているうちに、徐々にビーム強度が増加してきた段階で、メタンガスの流量を絞ることによって避けられることが分かった。このことから引き出し電極の処の真空度が関係していると考えられた。そこで 2016 年のメンテナンスの時に、アノード電極の中心以外にあつた穴を塞いだものを使用し、引き出し電極部の真空度の改善をした。その結果、引き出し電極交換直後のメタンガスの流量が多い時のベース電流も小さくでき、かつ必要なビーム強度の 200 μ A(C^{4+})程度は得られることがわかつた。現在電極交換から 1 年が経過しているがベース電流の上昇は見られず、安定した運転ができる(Figure 6)。

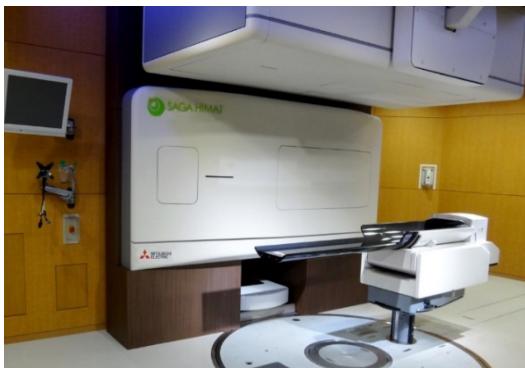
A 及び B 治療室の運用開始時点では C 治療室へのビームラインは偏向電磁石の設置及びケーブル配線のみがされていた。今回の工事ではその他のビーム輸送系機器及び照射系機器の設置を行った。C 治療室整備の計画は 2014 年度初めにスタートし、現在ハードウェア的には完成している。治療室の様子を Figure 7 に示すが、この 5 月末には薬機承認を受けることができている。この治療室での治療台及び位置決めシステムは B 室と全く同じ設計にしており、A、B 室での使い勝手と同じになるようしている。Table 1 にスキャニング照射システムの主要パラメータを示すが、方式としては放射線医学総合研究所にて実績があり、システムの立ち上げが短期間で済むと考えられる、ハイブリッド方式を採用した。照射機器の配置はアイソセンターからの距離が水平と垂直で同じ位置関係になるように配置されている。上流からスキャニング電磁石(x,y)、正副線量モニター、正副位置モニター(x,y)、リップルフィルター、レンジシフターが配置されている。位置決めのための X 管はスペースの制約で線量モニター及び位置モニターと同一のフレームに取り付けられて、それぞれ利用するときにビームライン上に移動させて使用する。

Figure 7: Treatment room C.

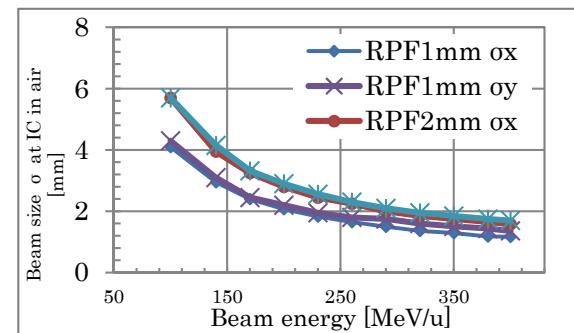
るようなスキャンスピードが得られるように決めた(体軸方向:100m/s、横方向:50m/s)。Figure 8 には 100MeV/u から 400MeV/u までのスキャニングで利用する各エネルギーのアイソセンターでのビームサイズをリップルフィルターの $\sigma=1\text{ mm}$ と $\sigma=2\text{ mm}$ それぞれの場合について示す。ビームエネルギーの減少と共にビームサイズは増大するので、ビームエネルギーは低いが複雑な形状が予想される頭頸部のような場合には $\sigma=1\text{ mm}$ のリップルフィルターの利用を想定している。計画した正確な線量分布を得るためにスキャニング電磁石でスキャンするビームの高い位置精度が必要である。そこでシステムでは位置モニターを使ったフィードバックを適用する。2mm 間隔でビームを照射した場合について、Figure 9-1 はフィードバックを使わない場合で、Figure 9-2 はフィードバックを適用した場合である。フィードバックを使った場合にはビーム位置は $\pm 0.1\text{ mm}$ 以内に入っており、十分精度よくビーム位置を制御出来ている事を確認できた。

Figure 8: Beam spot sizes at the iso-center with ripple filter of $\sigma=1\text{ mm}$ and 2 mm .

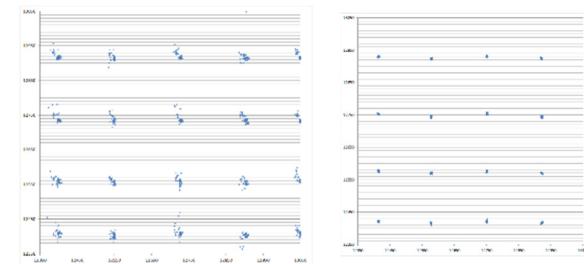
Figure 9-1: Scanned beam position without feedback. Figure 9-2: Scanned beam position with feedback.

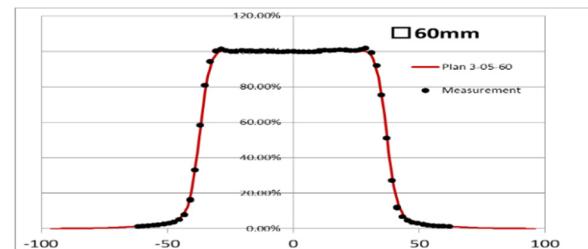
立方体の照射テストではビームの飛程をシンクロトロンのエネルギーとレンジシフターの厚さを制御して、 $60\times 60\times 80\text{ mm}^3$ の体積を物理線量が一様になるように照射した。シンクロトロンのエネルギーは 350, 380, 400MeV/u を利用し、リップルフィルターの $\sigma=2\text{ mm}$ (σ) のものを使用した。線量分布(計画値)を測定値と共に Figure 10 に示すが、計画値と測定値が良く一致しており、精度よくスキャニング照射出来る事を確認できた。スキャニング照射のハードウェアの動作精度は確認できたので、今後は制御ソフトウェアの整備を行って、治療照射ができるようにする予定である。又、最初は $\sigma=2\text{ mm}$ のリップルフィルターの利用を先行させるが、 $\sigma=1\text{ mm}$ のリップルフィルターの利用についても早期に開始する予定である。スキャニングの呼吸同期照射に関しては装置としては対応しているので、これについても、検証を経て利用する予定である。

Figure 10: Measured transverse dose distribution at the center of SOBP. Red line shows the planned value.
