Measurement of Vibration and Deformation of J-PRAC RCS Magnet

Vibration and deformation in the magnet for the J-PRAC 3Gev synchrotron (RCS) have been measured, when the magnet is operated in the maximum ratings. The RCS magnets are excited by a dc-biased sinusoidal current with a repetition of 25Hz. Therefore, those magnets vibrate due to such a current. If there is a structural defect in the magnet, a din and large vibration are caused. Conversely speaking, such a defect can be found by measuring the din and vibration. For this purpose, vibration and displacement of the dinning magnet are measured. The vibration is also measured after repair of the magnet in order to confirm the magnet in good repair. Furthermore, a vibration of an end-plate of a bending magnet, where a support of a ceramic vacuum duct is installed, was measured..

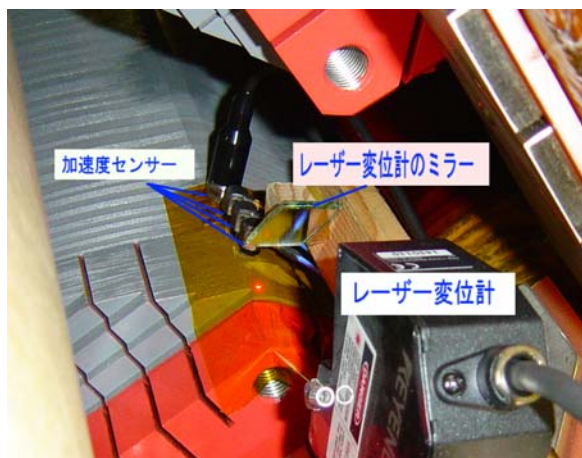
写真1 四極電磁石による変位計テスト

写真 1 は、四極電磁石に設置した、振動測定システムである。写真 1 中の加速度センサーの所に加速度センサーとダミー（測定位置の電場や磁場を測定）が奥から4個ついている。加速度センサー出力の2階積分が変位である。レーザー変位計は手前の黒い箱で、この中からレーザー光線が出力され、反射してきた光の位置で変位を測定している。四極電磁石の上下方向変位の測定では、光線はミラーで90度曲げて下に行き、磁極で反射して、上下方向の変位を測定する。写真の中でミラーの下に光っているのがレーザー光で、この位置における上下方向の変位を測定した。

測定結果より、加速度計による結果がレーザー変位計の値よりも4倍大きかった。加速度計を磁場の向きに対して直角に置いて測定した結果では $4\mu\text{m}$ となった。すなわち磁場の影響の無い場合の値とレーザー変位計の値が近く、またレーザー変位計が磁場の影響が小さい位置に固定されていることを考慮すると、加速度センサーによる変位測定結果は真の値から大きくずれる可能性が高いと判断した。よって測定はレーザー変位計を使用することにした。

測定位置；四極電磁石の端部（写真1）

測定器	変位 (μm)	備考
加速度計1	27	
加速度計2	4	磁場に直角
レーザー変位計	6

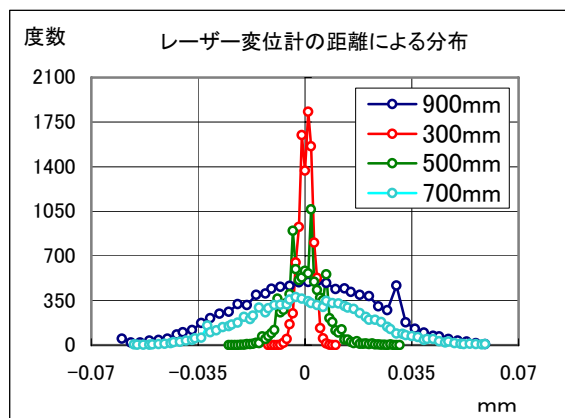
図2 レーザー変位計の測定バラツキと距離

レーザー変位計は、測定距離が増加するとバラツキも大きくなる。その様子を図2に示す。測定に用いた変位計はキーエンスのLKG505で、距離を300, 500, 700, 900mmとし、その測定値の平均からのずれに対する度数分布が図示されている。明らかに距離が離れると広がりが増加している。

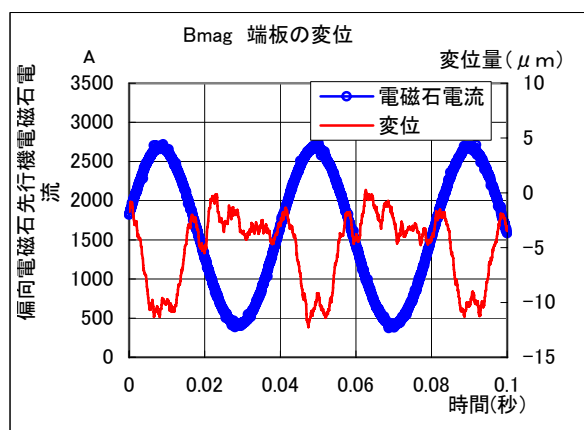
図3 偏向電磁石の振動

図3に真空ダクト取付位置の偏向電磁石端板における振動測定の結果を示す。電流に対して振動が同期しているのがわかる。偏向電磁石の端板に真空チャンバーの支えを取り付けるため、この部分の振動を測定した。測定条件は定格電流で直流電流1950A、交流電流1140A、周波数は24.4Hzである。振動の振幅は $12\mu\text{m}_{p-p}$ でその周波数は、基本波が24.4Hzであった。振幅が $12\mu\text{m}_{p-p}$ 程度であれば真空ダクト設置条件として、25Hzに共振しない構造であれば問題ないと思われる。

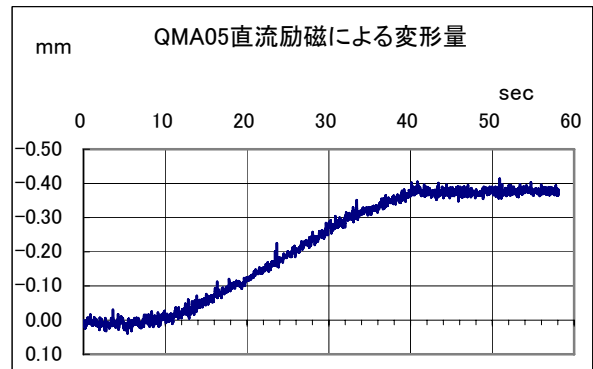
図6 修理前のQM05の変位

図6に修理前の変位測定の結果を示す。コイルに励磁電流を直線的にあげて40秒で747Aに達したときの変位計の値である。図6からわかるように直流の電流による変位は400 μm であった。修理後は、変位量が検出限界以下になった。また交流励磁による測定も行い修理前後の比較をした。図7は交流+直流励磁を行った際の変位の様子を示す。修理前は600 μm_{p-p} で25Hz振動があったが、修理後は20 μm に減少し修理の効果が確認できた。
