Development of Cavity Diagnostics System for ERL Superconducting Cavity

Abstract

ERL超伝導加速空洞での空洞診断装置の開発

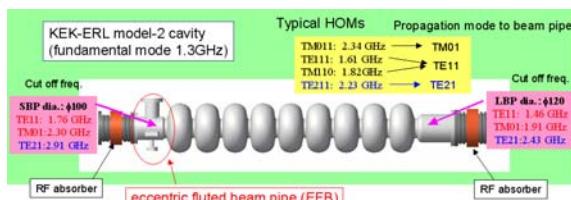
図1：ERL主加速器用空洞の概要

次世代光源を目指すエネルギー回収型リニアック(ERL)の超伝導主加速空洞は1.3GHzの周波数で $Q_0=1 \times 10^{10}$ 、15-20MV/mの加速勾配を目指しているが、100mAもの大電流運転のエネルギー回収を可能とするため、図1に示すように徹底したHOM対策を行った空洞形状になっている[2, 3]。この空洞形状の可否を見極めるべく空洞測定と空洞診断装置の開発を行ってきた。

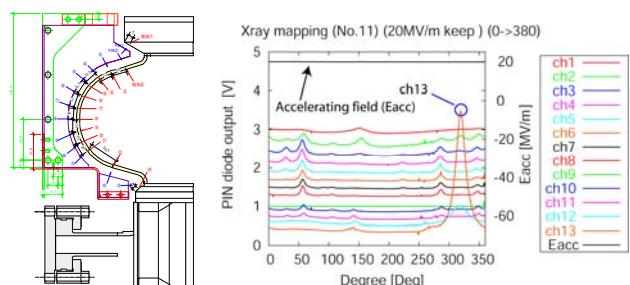
図2：ERLシングル空洞+空洞測定装置(左)。X線mappingの測定結果(右)

図2(左)はERLシングル空洞とその回転マッピ

ング測定装置である。13個の炭素温度計（図青部）に加え、新たにPIN diode（図赤部）が一軸上に設置され、それが空洞の回りを歯車を介し、回るというものである。図2(右)はそのX線mappingの測定結果である。20MV/mにfieldをkeepした際にfield emissionが多く発生している状況でのデータであるが、PIN diodeの出力を空洞の周囲の角度にplotしたところ、下のiris部分に急峻なpeakや空洞内でのtraceが見られ。Q値劣化に対して、この放射線測定値が上昇していくことが判明した。このPIN diodeにて詳細な放射線測定が可能であることがわかり、9セル用の回転マッピングシステムへの設計製作へと移行した。

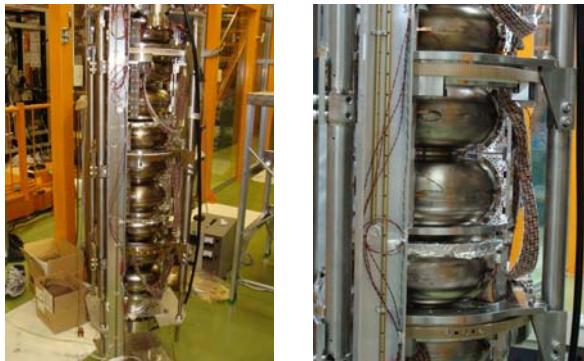
図3：ERL 9セル空洞（左）、マッピング部（右）

図3はERL 9セル用の縦測定のsetupを示す。その詳細は図4に示す。3セル毎に1つのmapping装置が歯車付きで配置されている。それが3つあり、9セルのmappingを行うというものである。セル毎に8つのPIN diode(HAMAMATSU, S5821-02)と各iris部にPIN diodeが1つの角度に合計82個並んでおり、これらが、それぞれの歯車を介し、各モーターを通じ、空洞の周りを1回転することで9セル全てのX線のmappingを行う。炭素温度計(Allen-Bradley, 50Ω)は各セルの赤道部に90度

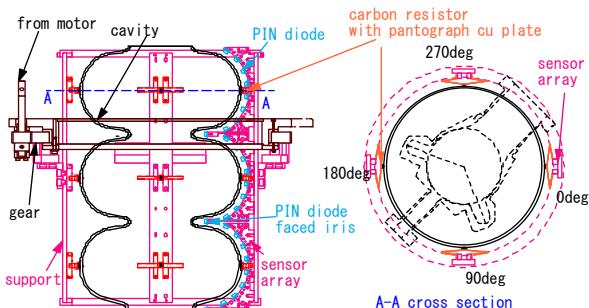
図4：回転マッピング装置の詳細図。水色がPIN diodeの配列。橙色がバネ付きの炭素温度計。

毎に4つ、合計36個設置されている。炭素温度計は回転装置に固定されており、PIN diode同様、空洞の周りを回転する。空洞との接触を保つため、図4に示すように、パンタグラフタイプのリン青銅のバネにより、炭素温度計と空洞が緊密にくついたまま、回転する。このように3セル毎に分けた理由は9セル空洞のkinkや全長の伸びに回転マッピング装置の設置を柔軟に対応すること、また各モーター毎の炭素温度計の回転摩擦の軽減を目的としており、2K低温下での回転動作を確実にすることを意図している。それぞれのデータはAC noise削減のため、0.5sでデータ収集を行う。炭素温度計は2K冷却中にSi温度計にて校正される。

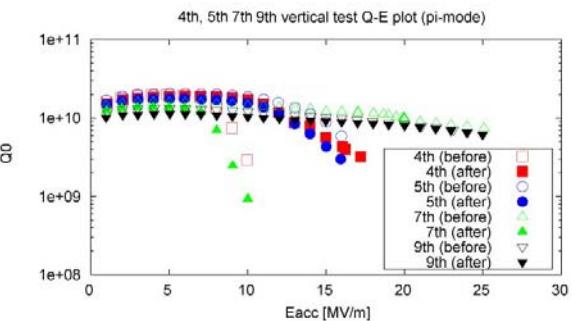
図5が回転マッピング装置を設置してからの縦測定の結果である[9]。回転マッピング装置は4回目の測定以降に導入した。そのうち、6、8回は真空リークで測定ができなかつたため、第4、5、7、9回の縦測定結果をパスバンド測定前後の測定結果を含め、図5に掲載している。

図5：縦測定結果(第4、5、7、9回)

第1－3回目の縦測定ではfield emissionが激しく第4回目の測定の前に $50\mu\text{m}$ の電解研磨の表面処理を行い、4回目の測定を行った。またその再現性を見るために、昇温した後に表面処理は何も行わず再度縦測定を実施したのが5回目の測定である。図5に見られるように4回目、5回目とも10MV/mからQ値の劣化が始まり、16-17MV/mが最大加速勾配となっている。そのQ値の劣化に伴い、radiationモニターの値が増えていることからfield emissionが同2回の測定では起こったものとされる。そこで回転マッピング装置を用いてX線のmappingを行った。図6の左図が4回目縦測定時の π -mode(加速モード)で加速勾配13.9MV/mの時のX線マッピングの測定結果である。8-9irisに 330° (FWHM 10°)の位置で急峻なX線のpeakが見られると同時に1-6の各iris部で 150° と中心とした広範なX線分布が見られている。これ以外のパス

図6の右図が内面検査時の8-9irisの 150° 部での測定結果である。高さ数 $10\mu\text{m}$ の幅数 $100\mu\text{m}$ の突起が見られた。特にこの場所はX線マッピングでの 330° のピークの対面でありなおかつ加速モードの広範な分布のピークの角度でもあり、この突起がX線発生源の疑いが高く、次の縦測定前に局所研磨にてこの突起を取り除いた。その結果第7回目の結果では図5に見られるように $25\text{MV}/\text{m}$ の加速勾配まで空洞性能が改善した。特に $20\text{MV}/\text{m}$ までは放射線が見られず、field emissionの改善が顕著に見られた。図7に見られるように2cellの $180\text{-}240^\circ$ の赤道部に炭素温度計による温度上昇が $25\text{MV}/\text{m}$ でのクエンチの際に見られ、内面欠損による発熱が $25\text{MV}/\text{m}$ の加速勾配を制限していることがわかる。その他のセルの加速勾配の制限を見るために、特に2セルにfieldが立たない $6/9\pi$ -modeの測定を行い、 $36\text{MV}/\text{m}$ の勾配まで達することがわかったが、その加速勾配にて突然、バーストが起り、その後は π -modeでは $10\text{MV}/\text{m}$ の加速勾配までしか行かないようになった。

7回目測定後に再度内面検査を行った所、 $25\text{MV}/\text{m}$ のクエンチ時に発熱が見られた2セル200度付近にて、深さ $10\mu\text{m}$ 、幅 $200\mu\text{m}$ 程度のピットが見つかっており、これがバースト前の加速勾配の空洞性能をリミットしていると予想される。残念ながら、多数見られたX線マッピングでのトレースの候補となる角度には内面検査でははっきりとしたX線発生源は今回確認されず、微小な埃などを除去するため、そのまま再度表面処理を行う事となった。処理後、図5に示されるように9回目の測定にて、 $25\text{MV}/\text{m}$ まで達成することが確認された。Field emissionは $15\text{MV}/\text{m}$ から発生したが、7回目とは異なり、X線の発生場所3～4か所のみであることが判明した。特に図9に示すように5セル 110° から軸方向に9セル方向にX線が広がる様子が見られ、5セル付近がX線発生源ではないかと予想される。

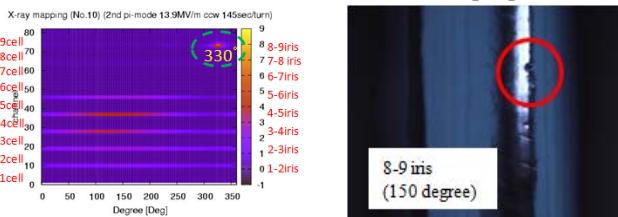
バンド測定では $8/9\pi$, $7/9\pi$, $6/9\pi$ -modeでも8-9 irisの 330° に急峻なpeakが見られた。但し、このパスバンドではその他の広範なX線分布は見られなかった。5回目の縦測定においても π -modeにて全く同じ分布を再現したことから、この8-9iris部がX線発生場所だと疑い、空洞を開け、内面検査システムにて空洞内面の観察を行った[10]。

図6：4回目加速モードのX線マッピング測定結果（左）。内面測定時の8-9iris部の突起(右)。

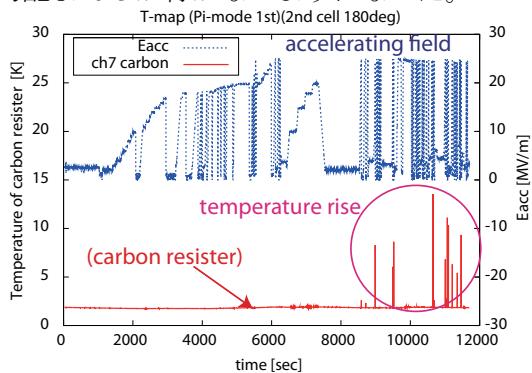
図7：7回目の2セル $180\text{-}240^\circ$ での温度上昇。

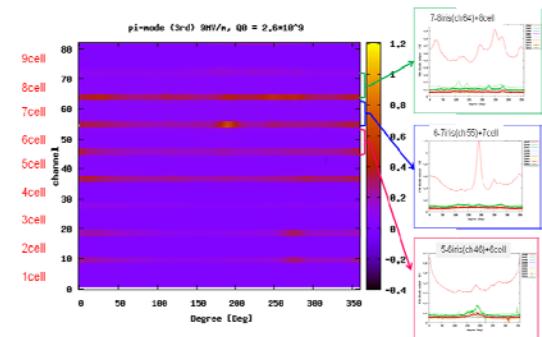
図8がパスバンド測定後の $9\text{MV}/\text{m}$ の加速勾配での π -modeでのX線マッピングの結果である。バースト前には見られなかった多数のX線トレー

スが見られており、バースト後に多数の小さなX線発生に関与する微細粒子がまき散らされ、性能劣化になったものと予測される。

図8：7回目加速モードのX線マッピング測定結果。右図は各セルでの1次元トレース。

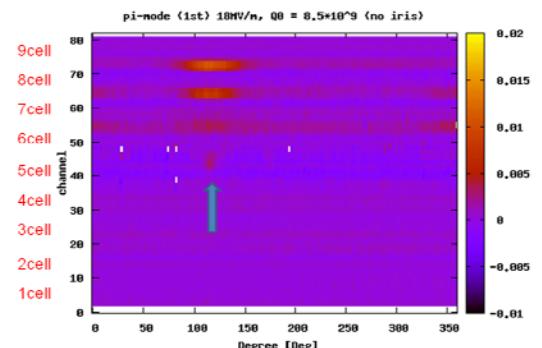
図9：9回目加速モードのX線マッピング測定結果。この図はiris部を除いた図であり、セル内部のX線の様子を示している。

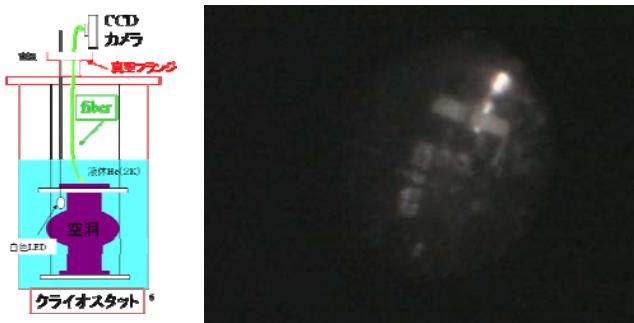
ERLシングル空洞測定時には空洞発熱時に表面の振る舞いやクライオスタット内の可視化を目的として、ファイバーによる、クライオスタット内の可視化システムを作成した。図10左図が測定装置概念図であり、図10右図は空洞の真上をファイバーを通じ、観察しているところである。ファイバーは石英でできており、画素数は12000画素のファイバー(黒田オプトニクス)である。このファイバーからライトガイドを通じて光を照射することで、空洞天板の様子やクライオスタット内のHe液面の変化などの詳細が観測され、2Kでもファイバーが問題なく動作することを確認した。また4K測定時では空洞などの発熱によるHeの沸騰の様子も観測された。今回はファイバー低温テストを兼ねた測定であり、上からのみの観測であったが、今後回転マッピングシステムなどにこのファイバーを備え付けておけば、空洞外面の発熱などの詳細を沸騰の泡などの観測により同定できることなど、様々な活用が期待されうると思われる。

図10：クライオスタット内可視化システム概念図(左)。ファイバーによる2K条件下での空洞上部の観測。空洞のインプットポートが見える(右)。
