DISPLACE MEASUREMENT OF BUILDING FLOOR AND ALIGNMENT BY WIRE POSITIONING SYSTEM (WPS) AT XFEL

XFEL 床の横方向変位とアライメントに用いたワイヤによる測定方法 (WPS)

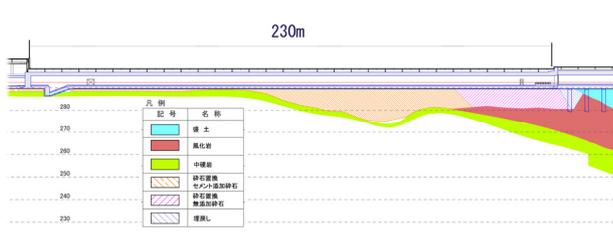
図 1 : 光源棟の地盤断面図

SPring-8 サイトに X 線自由電子レーザー (XFEL 名称:SACLA) 施設を建設した。加速器棟は盛り土部の上にあるため杭基礎の構造になっているが、レーザー増幅を行う挿入光源が設置されているエリアの床はさらに安定度が要求されるため切土以外のところは、地盤改良されている。(図 1)

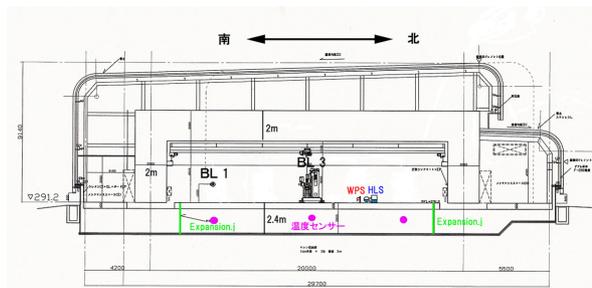
図 2 : 光源棟断面図とセンサーの位置。

光源棟収納部は東西 230m 南北 20m の細長くその床は図 2 の断面図に示すように南北にエクステンションジョイントで切られており上部の変形が床に影響を与えにくい構造がとられている。

光源棟では数 m の距離で数ミクロンの精度で電子ビームをコントロールしなければならないため床のモニターには上下変動を測定できる連通管 (Hydro Leveling System HLS) を 150 はり、センサー 10 箇所、水平方向は 110m のワイヤを張り、ワイヤセンサー (Wire Positioning System WPS) を固定部 2 箇所を含め計 7 箇所に設置した。(図 2、図 3)

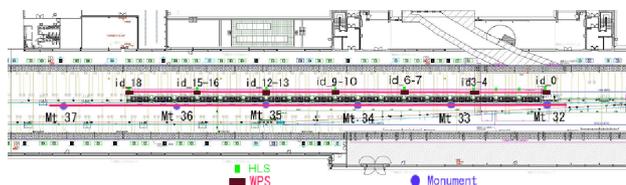
図 3 : BL3 の挿入光源の位置とセンサー平面図。

図中 wps の後ろの数字は挿入光源の番号で図3に示しているセンサーの位置を表している。wps 0 と wps 18 はワイヤの固定部なので変化していないことがわかる。その他のセンサーは上流側から順に並ぶ位置にプロットしている。挿入光源6-7付近が最も大きく $50 \mu\text{m}$ ほど季節変化をしているように見

図 3 に示した Mt32 から Mt37 までを中心に 10 箇所のモニュメントをレーザートラッカーで毎月測量しているが Mt32 から Mt37 の測量結果は 0.1mm 以内で一致している。この結果とそのあとに行ったワイヤによる測定を比較した。

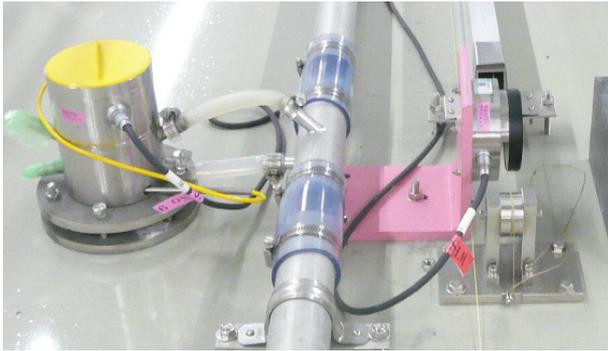
図5: 最も西のセンサ。左がHLSで右がWPS。

3に沿って東西に110 m張り、垂れ量は27mmであった。(図5)

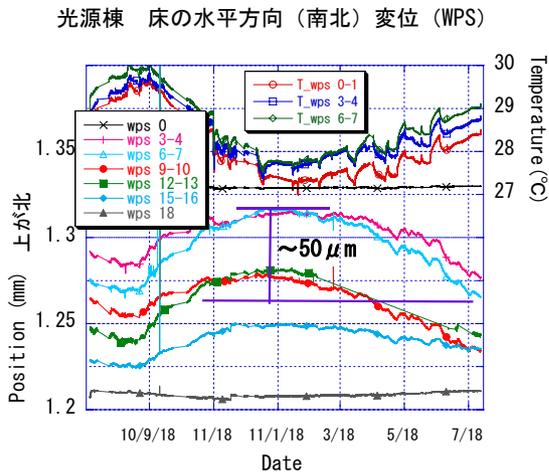
図6に測定を始めてほぼ1年のワイヤセンサーによる床の南北方向の変化を示す。図の上部はセンサー内の温度で雰囲気より2度ほど高い値を示している。

図6: ワイヤセンサーによる床の南北方向の変化。

える。センサーの温度も季節で 2°C も変化しており収納部内部の温度コントロールが十分ではないことを示している。時期は異なるが床下でも同様の季節変化をしていることがわかる。図7に光源棟通り芯10と26でBL3の真下とその4 m南のところの温度を示す。しかし、床下の温度の変曲点は2010年9月下旬となっており、床の変曲点である8月下旬より1ヶ月程遅い。このことから床の動きは外気の変化からあまり遅れないところからの影響が大きいことが推測される。

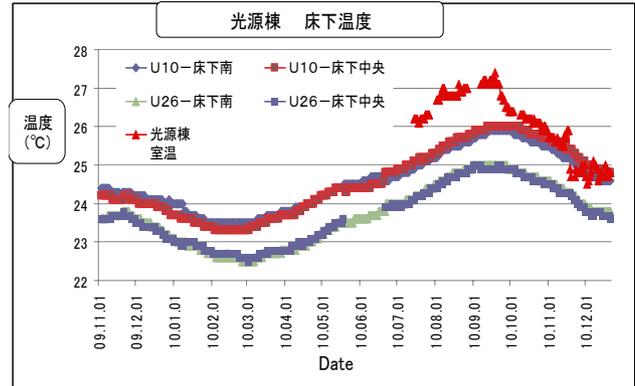
図7: 光源棟床下の温度。

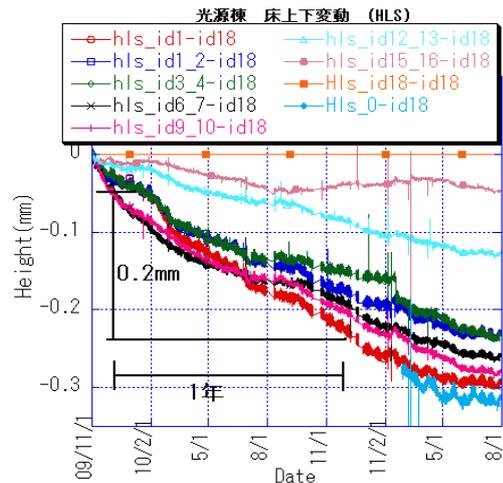
図8に2009年11月からの床の上下変化を示す。最も西にあるHLSセンサーを高さの基準にしてプロットしたもので上流側が年間 0.2mm 程度沈下している。

図8: 光源棟の床のHLSによる上下変動測定。

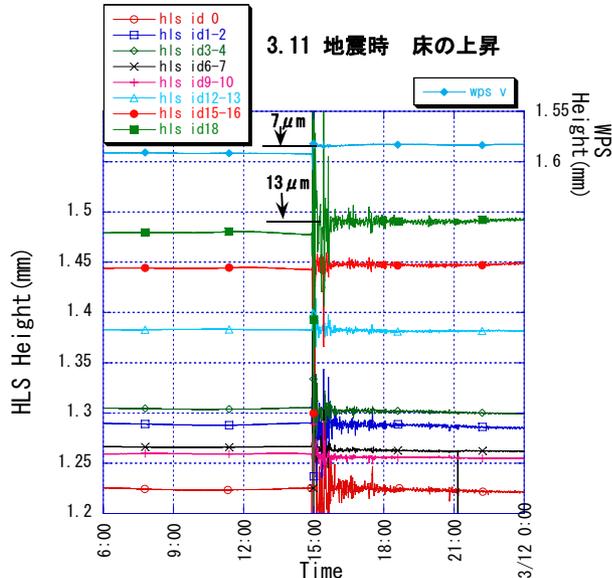
西播磨では体には感じなかったが長い周期の振動のため連通管は水パイプの両端ではレンジオーバーになっていた。落ち着いたあと地震前と比べると最も西にある位置(hls id18)で約 $13 \mu\text{m}$ 上昇していることがわかった。(図9)すぐ隣のhls id15-16も

図 9 : 3. 1 1 地震前後 18 時間の床の上下動。

少し上昇している。ワイヤの中央付近に図 10 のように 2 次元の WPS を設置しているが、ここではワイヤが上昇したように見えている。その量は hls_id 18 の半分程度の上昇—id9 付近の上昇= $13/2 - (-1) = 7 \mu\text{m}$ と測定値と一致するところから HLS センサーの内部で水滴がついたりしたせいではないと判断できる。このような大きな変形が発生すればビームを調整しなおさなければレーザー増幅はできなくなるが、頻度はまれだと考えられる。近くの小さな地震等での程度の変形が発生するのかについてはこれまでのデータから調査を行う。

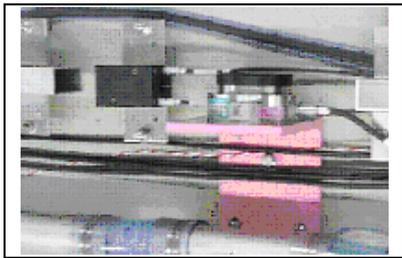
図 10 : 2 次元 WPS (左) と 1 次元 WPS (右)。

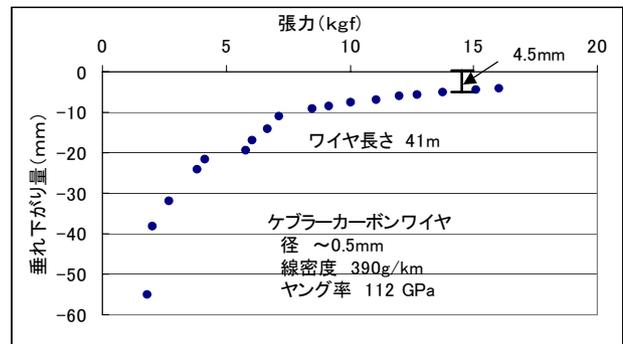
10kgf 付近からは張力を上げても伸びるばかりで垂れ量はあまり改善しない。15kgf での垂れ量は 4.5mm であった。

図 12 : ワイヤの張力と垂れ量。

ワイヤの長さは 41m で図 11 のような設定でレバーブロックで張力を変えながら垂れ量をオートレベルで測定した。

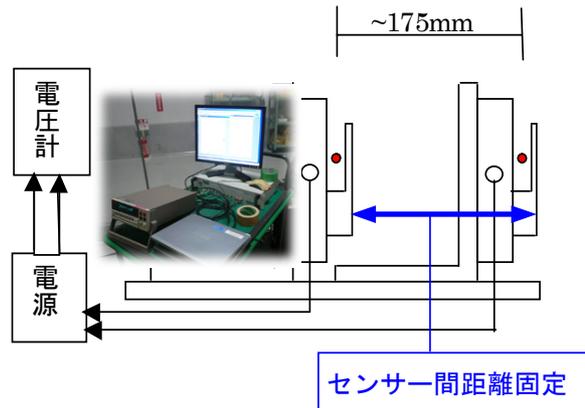
2 本のワイヤを図 13 のように 175mm ほどの間隔で高さも揃え張力 15kgf で張った。また移動して線間距離を測定する治具 2 方向の傾き、1 方向のスライドステージ上に光学レールを固定し、さらに L アンクルで WPS 2 個を固定した。(図 14)

図 13 : 線間距離測定治具。

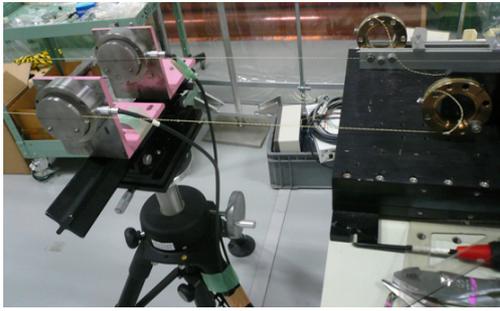
図 14 : ワイヤ固定部と線間距離測定治具。

まず線間距離測定治具でワイヤの両端で等距離になるよう、図 14 のワイヤの固定部のステージで調整した。治具の2つの方向の傾きは気泡管とデジタル水準器で調整した。また向きはとりつけた視準器で見ながら調整した。(図 15)

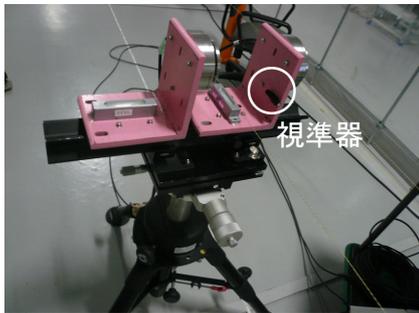
図 15 : 距離測定治具の傾きの調整。

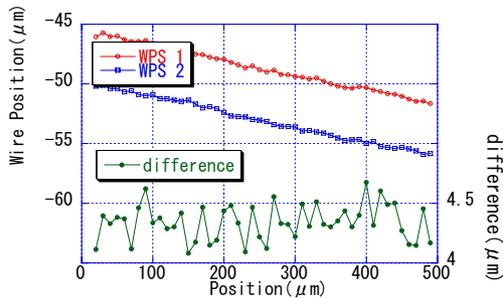
一箇所でも長手方向に 0.5mm をステージで $10\mu\text{m}$ ずつ移動し WPS の出力を測定した。それぞれの出力は $5\mu\text{m}$ ほど変化したが差は $0.6\mu\text{m}$ 以内に入っている。また 23mm にわたり 0.5mm ずつ移動し測定したが、出力は $150\mu\text{m}$ ほど変化したが差は $1\mu\text{m}$ 以内に入っている。(図 16、17)

図 16 : $10\mu\text{m}$ ずつ移動して出力測定した結果

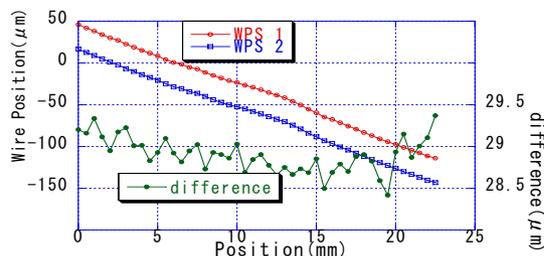
図 17 : 0.5mm ずつ移動して出力測定結果。

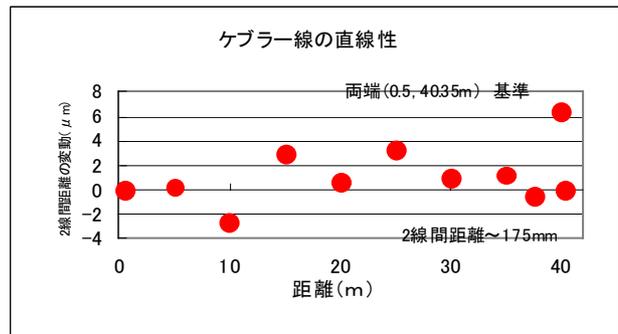
その後ほぼ 5m ごとに距離測定治具を移動し、まず北側 WPS の出力が 5.00V(測定範囲の中心)になるようにステージで調整した後、南側の WPS の出力を測定した。治具はこちらの出力もほぼ 5 V になるように調整固定している。WPS によりそれぞれ非線形性があるため測定場所はほぼ同じところを使っている。その結果は図 18 のように 2 線間距離の変動は $10\mu\text{m}$ 程度の範囲に入った。視準の方法に問題がありそのエラーが大きいのでまだケブラー線の直線性については上限の推測にとどまる。

図 18 : 2 線間の距離の変動。

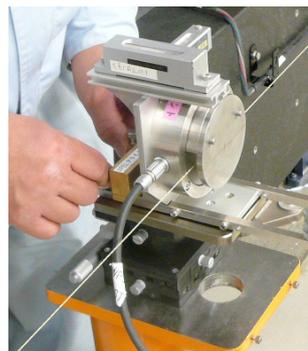
モニュメントは球が載せられるように円錐の座になっている。ワイヤの両端ではモニュメントの中心の真上にワイヤを置く方がわかりやすいので WPS を反転して同じ値になるようにワイヤを調整した。

図 19 : WPS によるモニュメントの位置の測定。

その上で各モニュメントの上に乗せて測定した。しかし距離が長くなると垂れ量が大きくなり WPS の位置を上下しなければならず実際には大きく移動可能な治具をもう一台使用した。モニュメントの球の中心からワイヤまでの距離が長いので傾斜の測定は重要でモニュメントの上では必ず反転した状態で測定しエラーのチェックに用いた。

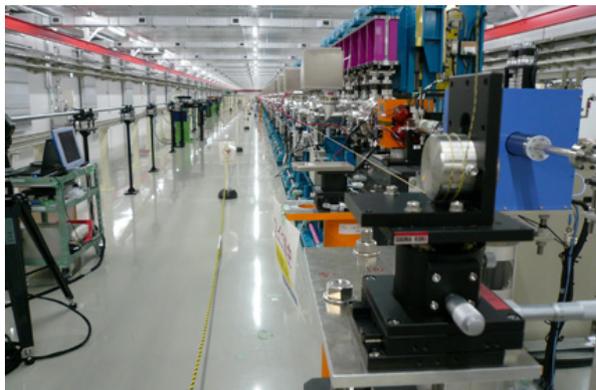
図 20 : 133mワイヤを張っている状態。

このような注意を払いながら Mt32 から Mt37 ま
でワイヤを張って (図 20) 測定し両端をトラッ
カーの結果と重ねたのが図 21 である。130m という
長距離であるが 50 以内で一致していることがわか
る。

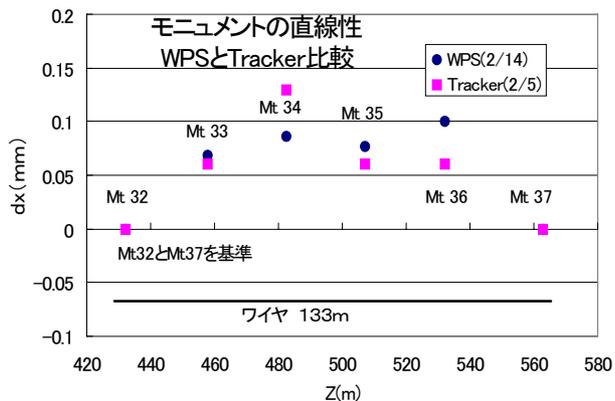
図 21 : レーザートラッカーの結果との比較。

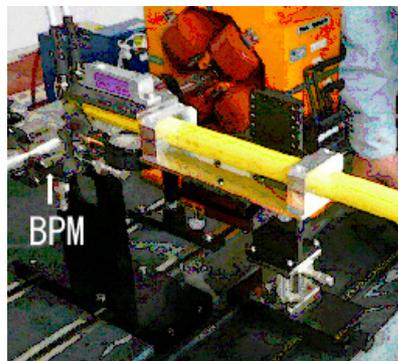
BPM 測定用は 2 点のピンで BPM 側面に接し、そ
の確認のために 0.5 ミクロン読みのダイヤルゲー
ジを取り付けている。(図 22)

図 22 : BPM 水平位置測定治具の BPM 側。

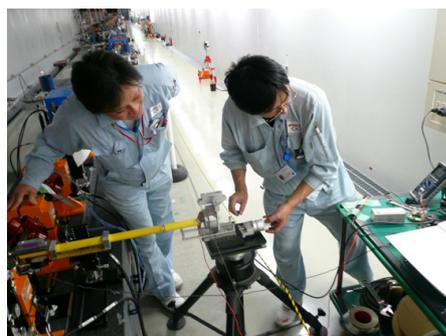
一方治具の WPS に接するところは図 23 のよう
に精密ステージの上に WPS を載せて位置きめを行
う。WPS の参照面が治具の球に接すると出力が下
がり始める。この下がる直前でステージの送りを停
止し、その時の WPS の出力電圧を測定する。この
方法は鋭敏で再現性は 5 μ m 程度に収まる。タッチ
の手による感覚より良好でわかりやすい。

図 23 : 電圧の値を見ながら接触直前で停止する。
