# IMPROVEMENT OF AIR CONDITIONING FACILITIES OF SCSS TEST ACCELERATOR

Takashi Tobinaga<sup>#,A)</sup>, Yoshihiro Sekiguchi<sup>B)</sup>, Masakatsu Yamahira<sup>A)</sup>

<sup>A)</sup> Japan Synchrotron Radiation Institute (JASRI/SPring-8)

## SCSS 試験加速器の空調設備の改善

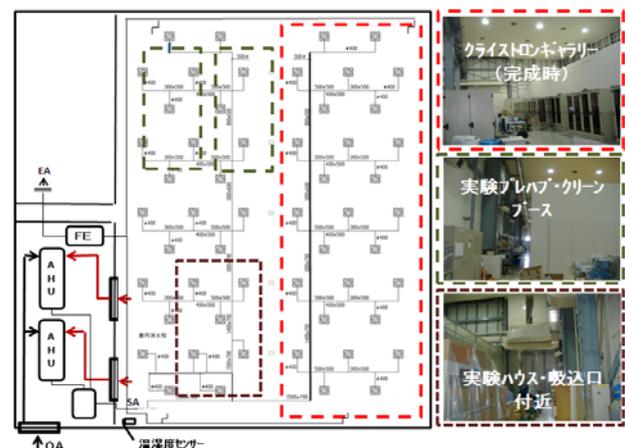
図1：空調システムの概要

X線自由電子レーザー (XFEL) の原型で有る SCSS 試験加速器は、2005年に既存建屋内に完成し、電源及びマシン冷却等のインフラ設備も新設されたが、空調設備については、計画時から既存設備で対応する事が決まっていた。既存の建屋は、実験機器の組立、調整、実験を行う目的で1997年にSPring-8構内に建設された。概要としては、表1に建屋・熱源・空調の概要、表2に室内条件の概要、図1に空調システムの概要を示す。

その後、工事が完成し加速器の運転が始まると、夏期の冷房運転時期に図1の赤破線エリアのクライストギャラリーの温度が30℃以上となる問題が発生した。クライストギャラリーは空調機の吸込口(還気口)から離れている事及び実験ブレイブに遮られた空気が吸込口

まで到達しない事から空気の移動が垂直方向に偏り温度制御されないエリアとなっていた。

天井の給気口から吹出された冷風は、周囲の空気を巻き込みながら下降して来る。一方クライストロンギャリ付近では、熱対流により空気の上昇が起こる。従ってクライストロンギャリ上部で、加熱された冷風と上昇して来た空気の混合が起こり熱溜まりが発生する。図1にて確認出来るが、温度制御対象で有る空調機の吸込口とクライストロンギャリとの位置関係及び従来から有る実験プラットフォームに遮られた空気が吸込口まで到達しない。

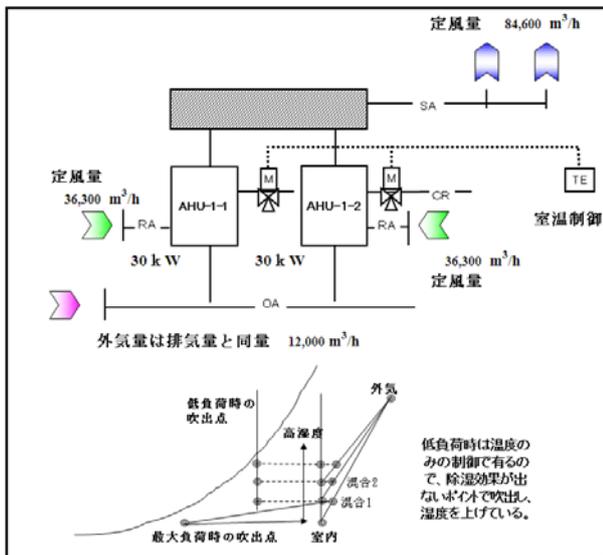
図 2：空調の系統及び空気線図

- 吹出し量（=給気量）が過大で有る。冷房による温度制御では除湿効果が出ない。図：2に空調の系統及び空気線図を示す。夏期 14:00、外気 32.0°C/59.6%Rh の条件下で実熱負荷を測定したところ約 100Mcal/h と計画時の 42%負荷率で有った。空調機の能力に対しては、約 30%負荷率と低負荷で有った為、冷房のみの制御では除湿効果が出ないポイントで吹出されていた。設定の 24.0°C/70%Rh 以下にする為には吹出し温度を 18.2°C (0.0131kg/kgD.A) 以下にする必要が有る。

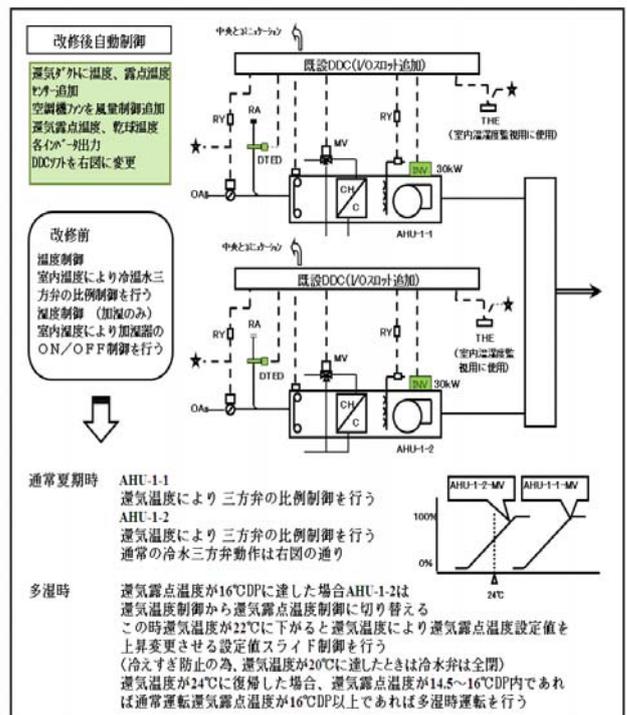
図 3：除湿の改善・改修後自動制御の概要

一般的な除湿空調方式には、(1)過冷却+再熱、(2)外気処理後に室内導入、(3)除湿器（チー式、デシカト式等）等が有るが、何れの方式も改修規模が大きく設備費用が膨大となる為、検討を重ねた結果、図3に示す改修を行った。

- 温度安定と除湿効果が得られる吹出し量に絞り調整を行った。また、吹出し量を精度良く容易に調整し省エネルギーにもなる為、ファンモーター電源をインバータに改造した。使用風量を 60Hz から 20Hz（定格風量の約 30%）に変更した事により、ダンパーにて調整した時と比べ約 75%の電力が削減された。
- 室内負圧を解消する為未使用の局所排気ファンの運転を停止した。そして、外気取り入れ量を 12,000m³/h（約 400 人分）から 3,000m³/h（約 100 人分）に変更を行った。この事により約 1.5~2.5mmH<sub>2</sub>O の室内正圧となった。
- サーモスタットを還気ダクト挿入形へ変更した。また、湿度制御を相対湿度から露点温度に変更した。

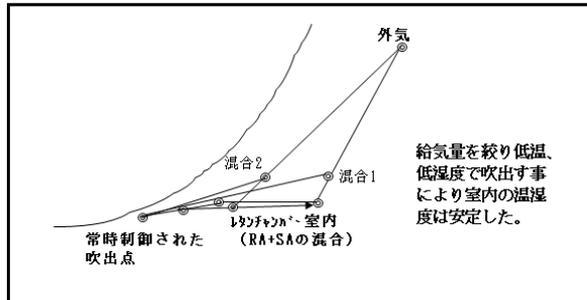
図4：除湿改善後の空気線図

改修前後の計測データ（省略）にて確認を行った結果改善前  $24.0 \pm 2^\circ\text{C}/70 \sim 90\% \text{Rh}$ 、改善後  $24.0 \pm 2^\circ\text{C}/40 \sim 60\% \text{Rh}$  となり結露は認められなくなった。

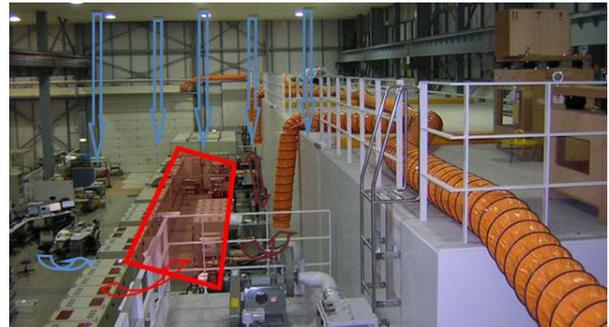
図5：仮設排気ダクト

ゾーン別個別空調として空冷ヒートポンプエアコン、チラーファンユニット等の増設を検討したが、設置スペースも無く、電源、ドレン処理等の問題や設備費用が膨大となる事から断念した。温度の上昇を改善するには、クライストロン上部の熱溜まりの排出が有効で有る。温度の分布を改善するには、強力な誘引ファンによる空気の攪拌が有効で有るが熱溜まりも攪拌され全体の温度を上昇させる事になる。そこで熱対流が起こっているクライストロン付近には比重の重い空気が周辺より集まってくる事に着目しディスプレイ空調（冷風を床面近くから吹出し上部から高温空気を排気することにより、室内の発熱や空気を効率よく排出することが可能な空調方式）に近い事が可能ではないかと考え図5に示す通り熱溜まりと天井の給気口から吹出された冷風が混合する部分と少しなまされた混合空気を温度制御対象にする事とし図5、図6に示す方法を仮設にて検証した。

- 排気は、未使用の局所排気設備を使用リストを押さえた。
- 排気運転による室内負圧の影響を調査した。除湿に影響なく室内正圧が保たれる量の外気を導入する事となった。給気口から吹出される風速の調整（インバーク設定を20Hzから60Hz迄10Hzずつ変更）を行い温度制御が有効で有る風速を調査した結果

40Hzが最も有効で有る事が解った。60Hzにすると床面まで風が届き空気の攪拌が起こる。

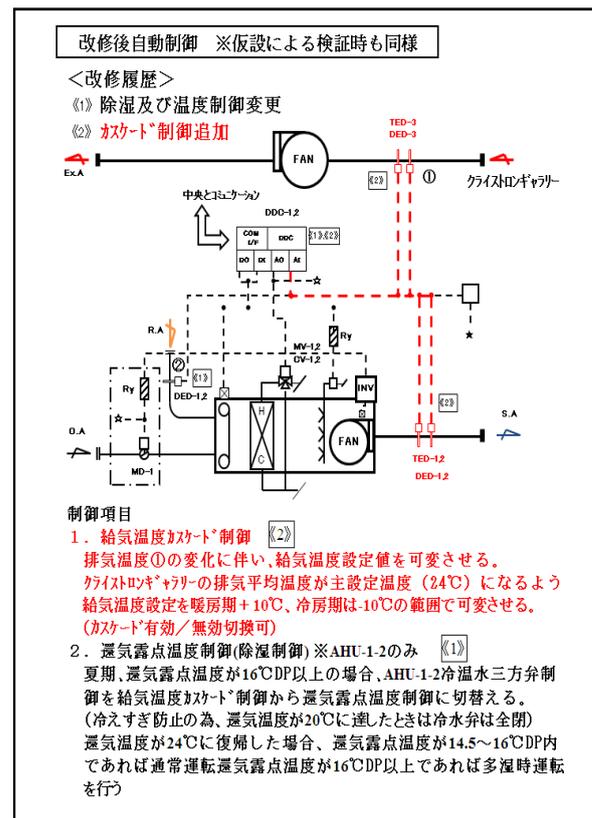
図6：温度の改善・改修後自動制御の概要

- 給気温度一定制御及び排気温度一定制御にて調査した。排気温度一定制御は有効で有ったが、オーバーシュートによる給気温度のバツクが起る事が確認された。そこで、排気温度の変化に伴い追従がやや緩慢な制御が有効で有ると考え給気温度設定値を可変させる制御を追加し調査を行った結果、給気温度が安定した。

関係者による評価を行った結果、室内温度高及び温度分布の改善、室内正圧の確保、夏期の除湿維持について、加速器が運転出来る空気環境で有る事が確認され2009年1月に図6、図7に示す本設改修を行った。

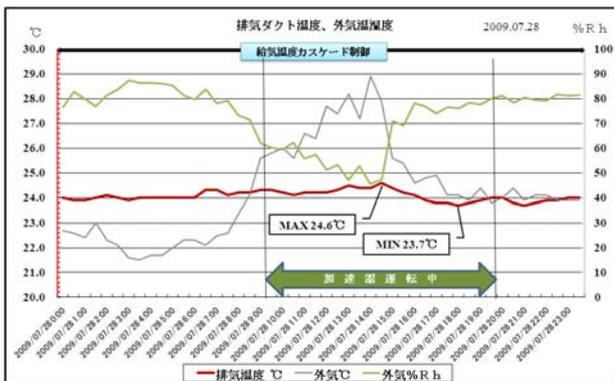
図8：排気ダクト温度

図8に夏期の温湿度が高い日(2009.07.28)の排気ダクト温度(クライストロンギャラリーの平均温度)、外気温湿度を示す。加速器運転中の9:00~20:00の温度差は、0.9℃と安定している。
