# DEVELOPMENT OF OPTICAL-FIBER BEAM-LOSS MONITOR

<sup>A)</sup>High Energy Accelerator Research Organization

## 光ファイバービームロスモニターの開発

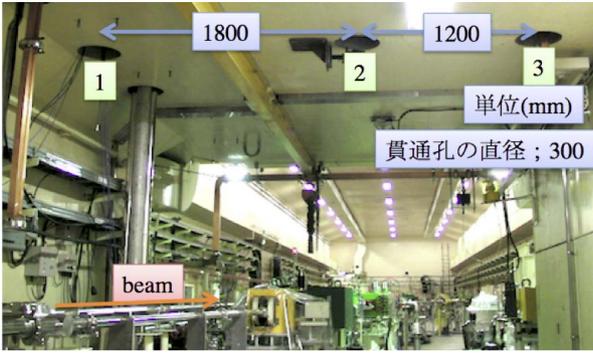
図 1: 観測用貫通孔

電子陽電子入射器のクライストロンギャラリーと加速管室の間にはケーブル、導波管、真空引きのダクト等を通す貫通孔が数多くある。観測に使用した貫通孔は入射器の最下流にありビームを振り分けるパルス電磁石(BM\_58\_1)から5 mほど下流に位置する。図1に観測に使用した貫通孔の写真を示す。

貫通孔から光ファイバーのループを覗かせる方法と2本の光ファイバーを使う方法で観測した結果BM\_58\_1の方向に発生源(ビームロス)がある事が分かった。

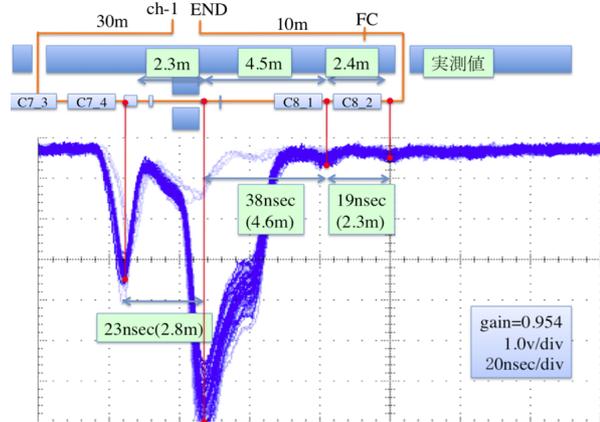
図 3: 光ファイバー上流側からのオシロ波形

かつて C7 ユニットの加速管 AC\_C7 のかわりに電子銃 (CT-GUN) があり 2009 年に現在の形に改造され収束用ソレノイド磁石があった場所がストレートセクションになっている箇所がある。図 2 にその場所の写真を示す。そこは運転後の放射線サーベイで付近に比べ非常に残留放射能が高いホットスポットと言われる箇所がダクト上にある。原因不明であったが今回、AC\_C7~AC\_C8 間に光ファイバーを敷設しビームロスを確認した。図 3 にファイバーの設置図、加速管の配置図、光ファイバーの上流側から見たオシロスコープの波形を示す。光ファイバーはダクト、加速管の上、Q マグネットの中を通してある。Q マグネットとホットスポットで大きなビームロスがあることが分かる。

但し、このビームロスはビームチューニングによってかなり変わってくるが、現在リニアックに設置しているビーム電流モニターではその違いが分か

らない。そのためビームロスが多い状態での運転が行われていると思われる。

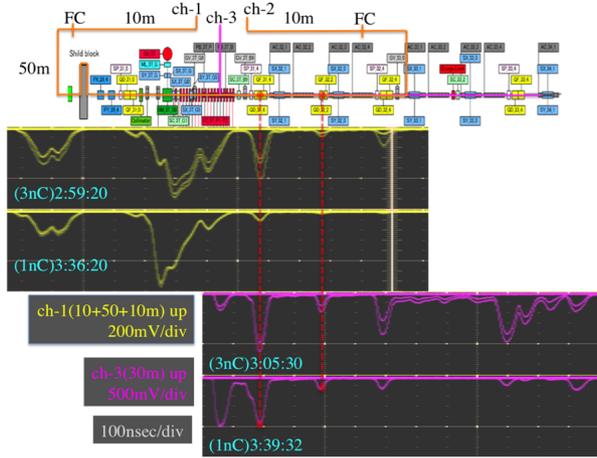
図 4: 3T~AC\_32 のビームロス波形

図 4 に加速管、ファイバーの設置図、光ファイバーの上流側から見たオシロスコープの波形を示す。全長 70 m の光ファイバーは加速管 AC\_28\_4 から下しシールドブロックを迂回しマグネットの中を通しダクト、加速管の上を加速管 AC\_33\_1 まで行きそこから貫通孔を通してギャラリーまで上がっている。もう 1 本はパンチャーの導波管貫通孔から下しソレノイド磁石の途中から中を通して加速管 AC\_33\_1 までのびている。終端は遮光してある。しかし、無反射端は作れないので下流方向に出た光がこの端面で反射して信号の解釈を困難にしている。

図 4 の上の 2 つは ch-1 から見た信号でロスが最も多いのは偏向電磁石 BM\_3T\_00 付近であることがわかる。直前にコリメーターがありそこで削られたビームが当たっていると思われる。Q マグネットの所でもロスが見られる。下の 2 つは 30 m の光ファイバーからの信号でやはり Q マグネットのところでもロ

スが確認出来る。最後の方の山は下流端面の反射の光が重なっているのが有効な情報ではない。1 番目と3番目の波形は3 nCの電子ビーム、2番目と4番目は1 nCの電子ビームでのビームロスの様子である。3 nCと1 nCのビームではロスのパターンが異なっているのが分かる。

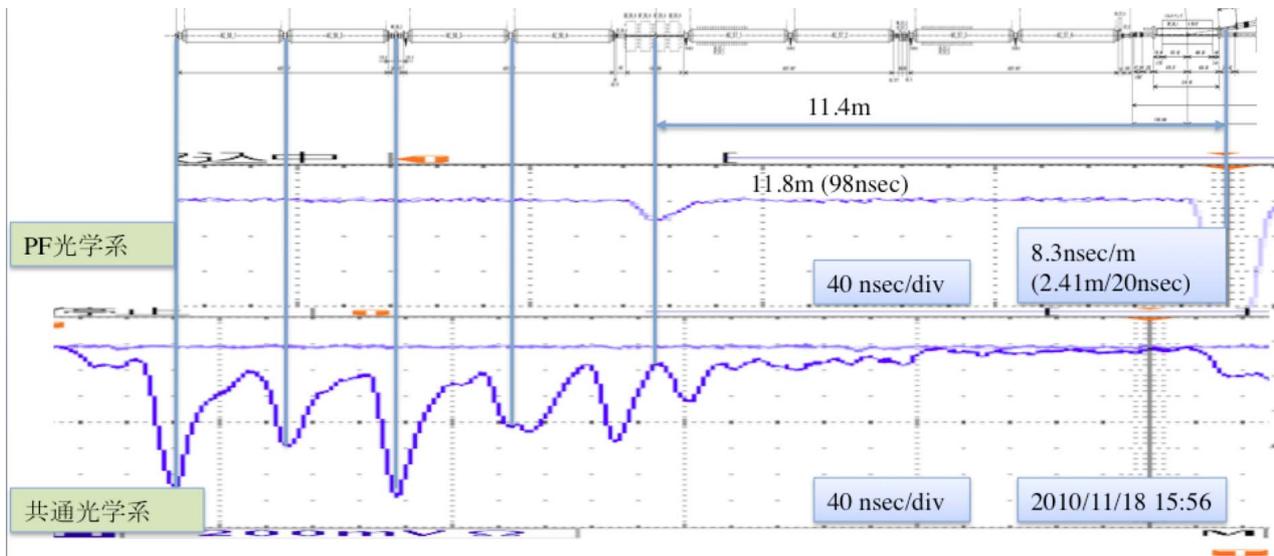
図 5: AC\_56~AC\_57 のビームロス波形

加速管 AC\_56 から AC\_57 の間に光ファイバーを設置しビームロスを観測した。図 5 は加速管の配置図面に、上流側から見たオシロスコープの波形を重ね合わせたものである。

KEKB が運転していた 2010 年 7 月までは KEKB\_e-, KEKB\_e+, PF 用の 3 種類のビームをパルスごとに切替えて供給していた。この時のオプティクスを共通光学系と呼んでいる。今は KEKB が停止しているので PF 用にチューニングした PF 光学系で運転している。PF 光学系にセットした場合、Q マグネット QD,QF\_56\_4 の内部で少しビームロスが見える程度であるが、共通光学系の場合加速管のつなぎ目でもビームロスが観測される。この時期の光ファイバーは Q マグネットの外を通していたため Q マグネットの中心はビームロスが小さく見えている。共通光学系の場合は、さまざまな場所でビームロスが観測されるが、PF 光学系ではビームロスが少ないことが分かった。今後の運転では、今回のようなビームロスモニターを適用することにより、異なるエネルギーを通過させる場合にもビームロスを最小にするような光学系を構築できる可能性がある。

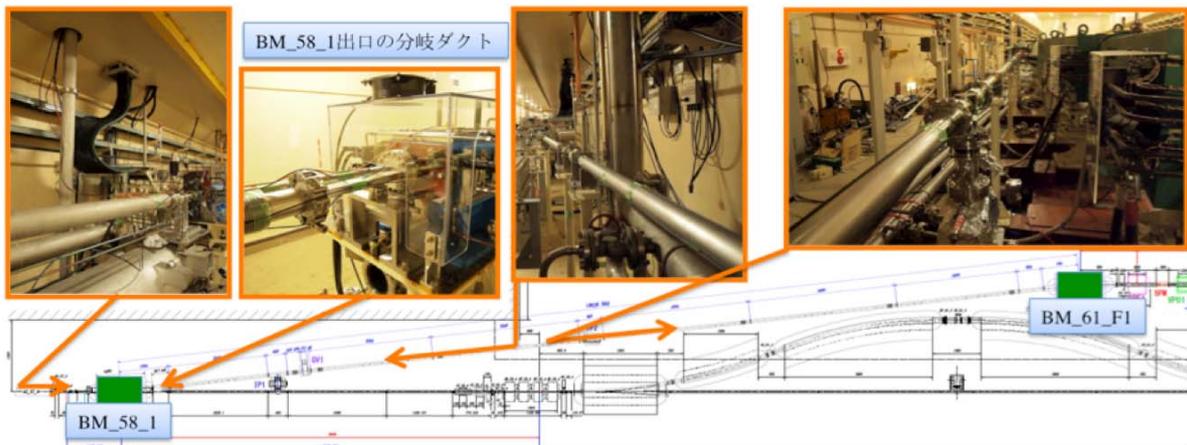
図 6: PF ビームラインの写真

3.2 で見たように BM\_58\_1 付近でビームロスが発生している事が分かった。その場所の特定とビームロスの分布を調べるために BM\_58\_1 上流から曲げ戻しの BM\_61\_F1 までの間ダクトの上下左右に光ファイバーを敷設した。図 6 に配置図面とその付近の写真を示す。図 7 に通常運転時のビームロス波形を示す。

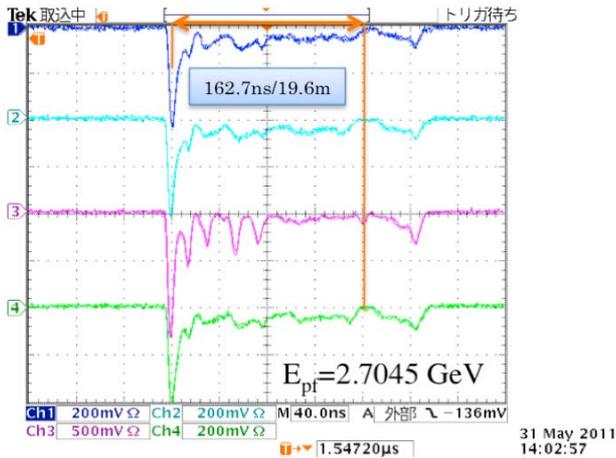
図 7: 通常運転時のビームロス波形

出来るだけダクトに密に接するように敷設したがゲートバルブ、フランジ、ダクト支持の金具等でダクトに接した部分とダクトから距離がある部分があるため信号の評価は慎重に行なう必要がある。

また、光ファイバーは BM\_61\_F1 の後で終端しているため波形の後半は上流で出た光が終端で反射したものとその場所が出た光が重ね合わさっているため注意が必要である。オシロスコープの各チャンネルは上流から見て ch1(右)、ch2(上)、ch3(左)、ch4(下)の順にセットしてある。BM\_58\_1 の中はコネクター付の光ファイバーを通す事が出来ないの

マグネットの外を通してている。信号が最大の箇所は BM\_58\_1 出口の分岐ダクトに接している部分である。BM\_58\_1~BM\_61\_F1 間が 19.6 m であるので分岐ダクトから 160 nsec の箇所は BM\_61\_F1 の出口付近である。それ以降の波形は上流で下流側に出た光が終端で反射したものである。

ダクトの左側に敷設した光ファイバーからの信号が突出して大きい。(注; ch3 のみ 500 mV/div で他は 200 mV/div) これは PF 用のビームがマルチバンチである事が起因していると思われる。マルチバンチビームはエネルギーが低いバンチも含んでいるためそれが BM\_58\_1 の磁場でより多く曲げられ出口の分岐ダクトに当たっていると思われる。

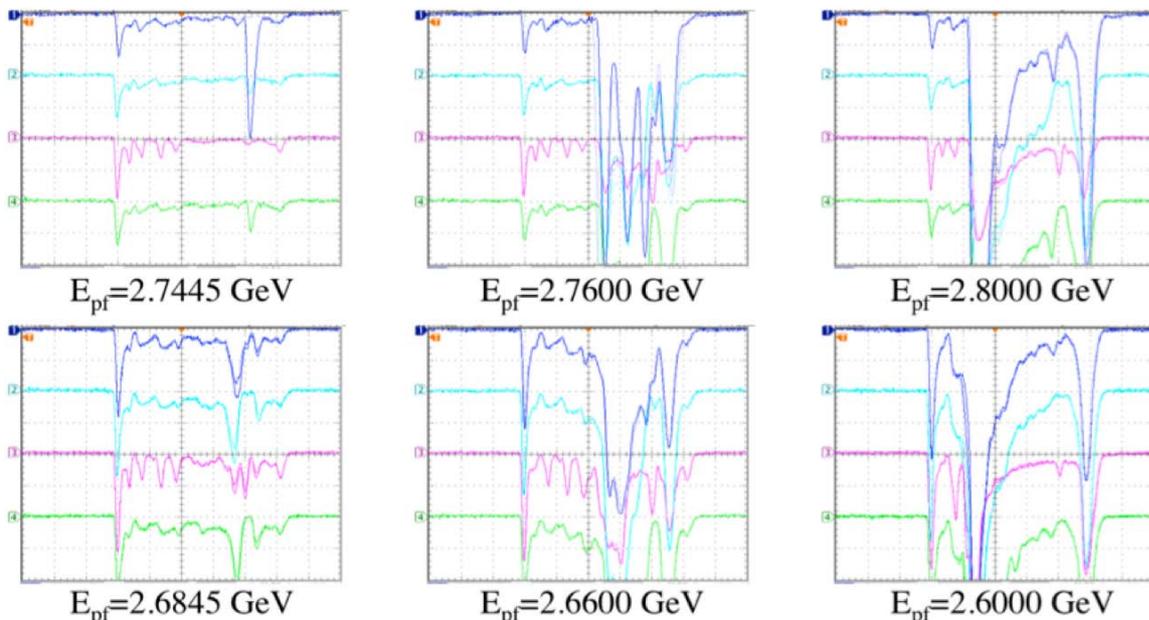
図 8: エネルギーを変えた場合のビームロス波形

図 8 にビームエネルギーを変えた場合のビームロスの様子を示す。ビームエネルギーを上げて行くと約 40 MeV 上がった所で右のダクトにビームが当たり始めていのが分かる。さらに上げて行くとビームが当たり始めている箇所が上流に来る。この場合大量のビームがダクトに当たりシャワーで発生した大量の荷電粒子が他のファイバーも通過し全チャンネルで信号が出ていると思われる。

一方ビームエネルギーを下げて行くと約 20 MeV 下がった所で下流のロスに異常が見られる。4ch ほぼ同時にビームロスが見え始めている。さらに下げて行くとビームが当たっている箇所は上流に上がって来るがエネルギーを上げた場合と明らかにロスのパターンが異なっている。

ビームエネルギーを上げて行った場合エネルギー分布で高い側の裾がダクトの右側に当りビームが削られ始める様子がわかる。一方、エネルギーの低い側の裾は上流で既に削られているためエネルギーの裾の部分が曖昧で 1ch だけ信号が見える領域が無いと思われる。

また、エネルギーを上げると分岐ダクトでのロスが少なくなっているのが分かる。おそらくビームは BM\_58\_1 の中を左寄りを通っていると思われる。

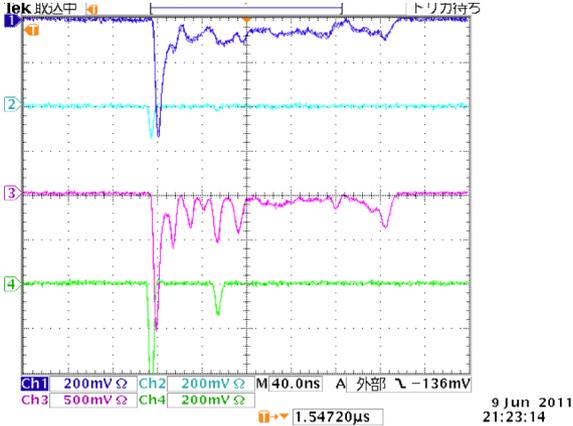
図 9: BM\_58\_1 内部のビームロス

図 9 に観測波形を示す。オシロスコープの各チャンネルは上流から見て ch1(右)、ch2(マグネット内部の右)、ch3(左)、ch4(マグネット内部の左)の順にセットしてある。

オシロスコープから分岐ダクトまでの光ファイバーの長さが BM\_58\_1 の内部を通した物と外を通した物で違っているためロスの位置が異なって見える。ch2, ch4 の 2 つめのピークは分岐ダクトの所で下流方向に出た光がファイバーの端面で反射して検出された信号である。つまり、通常の運転状態では BM\_58\_1 の内部でほとんどビームロスは無く、分岐ダクトで大量にビームロスが発生している事が分かった。先に述べたように現在 PF 入射に使用している電子供給系はビーム中のエネルギー分布が大きい。今秋以降、SuperKEKB で使用する予定の RF 電子銃を使ったスタディが始まるが、この新電子銃ではビームのエネルギーブレッドはかなり改善されることが期待され、エネルギーブレッドとビームロスの関係について、評価を進める予定である。

今までの測定でビームロスが最も多く発生している所は分岐ダクトである事は分かったが、BM\_58\_1の内部のビームロスは確認出来ていない。内部のビームロスを確認するためにコネクタ付の光ファイバー30 m をカットし 15 m×2 本を上記の 4 本のファイバーと同じ経路で BM\_58\_1 の中を通して信号を観測した。余計な信号を拾わないために分岐ダクトに接した後の光ファイバーはギャラリーに引き上げてある。

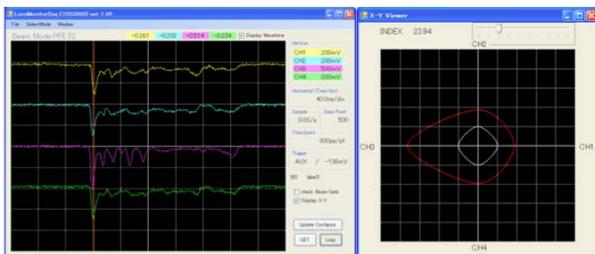
図 10: 通常運転時の分岐ダクトのビームロス

3.3.4 で 4 本の光ファイバーを使ってビームロスの分布が確認出来る事を示した。ここでは、運転時に有用なビューアーの画面を図 10 に示す。

左のオシロスコープ画面のカーソルで表示箇所を選択する事で下流方向を見た場合の右の画面でビームロスの分布を知ることが出来る。

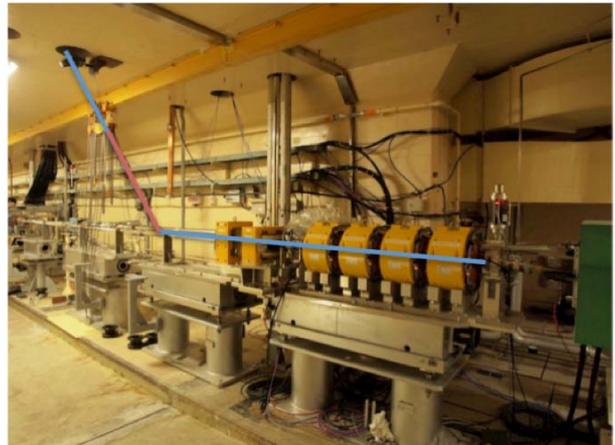
図 11: WS 用光ファイバーのケーブル

ここでは、QD,QF\_58\_4 の前後を調査し WS の信号が出る場所を特定した。信号の観測はアナライザーライン用の光ファイバーと WS 用の光ファイバーで観測した。アナライザーライン用光ファイバーは BM\_58\_1 の上流からアナライザーラインのダクト上に敷設した。WS 用は光ファイバーを前出の貫通孔 2 からアナライザーラインのダクトまで下しダクト上を QD,QF\_58\_4 の後まで敷設した。図 11 に WS 用光ファイバーの敷設の様子を示す。図 12 に通常運転時の信号、図 13 に WS\_57\_1 を ON-LINE にした時の信号波形を示す。

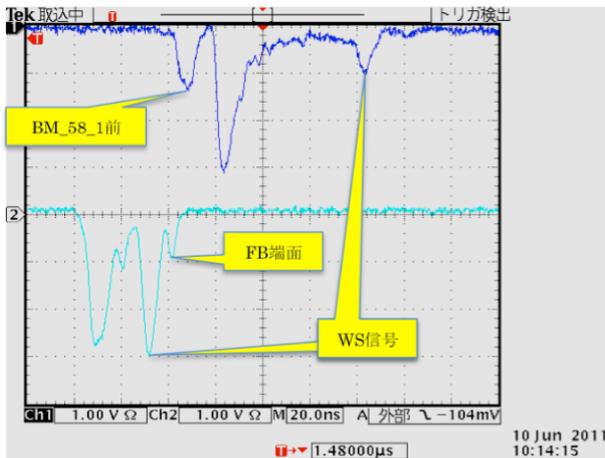
図 13: WS\_57\_2 ON-LINE 時のビームロス波形

PF-WS 用の信号を解析すると WS による信号は BM\_58\_1 の分岐ダクトから 7.2 m の所にある。最後に見える反射波形からは QD,QF\_58\_4 の後から 1.0m の所に有ると読み取れる。分岐ダクトから QD,QF\_58\_4 の先頭までは 7.0 m であるので Q マグネットの第 1 コアと第 2 コアの間にピークがある事が分かった。

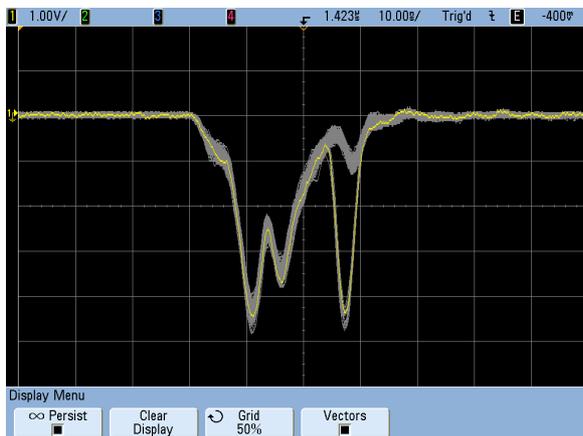
図 14: WS 用光ファイバーで観測した波形

この信号は光ファイバーの上流から見ているもので下流から見れば 5~6 倍の信号が見えるはずである。下流方向に出た信号を捉えるため QD,QF\_58\_4 の第 2 コアと第 3 コアの間から光ファイバーを入れ上流のステアリングマグネット SX\_58\_3 の上流まで光ファイバーを敷設した。図 14 に WS\_57\_2 を ON-LINE にした時のビームロスの波形を示す。

前半の 2 山は光ファイバーの敷設経路で迂回が不十分だったため分岐ダクトのビームロスで発生した荷電粒子が見えている。最後のピークが WS によるものである。
