INVESTIGATION OF ACCELERATION TUBE FIELD EMISSION BY OPTICAL FIBER

Yoshiharu Yano[#], Toshiyasu Higo, Shinichiro Michizono
High Energy Accelerator Research Organization
1-1 Oho, Tsukuba, Ibaraki 305-0801 Japan

Abstract

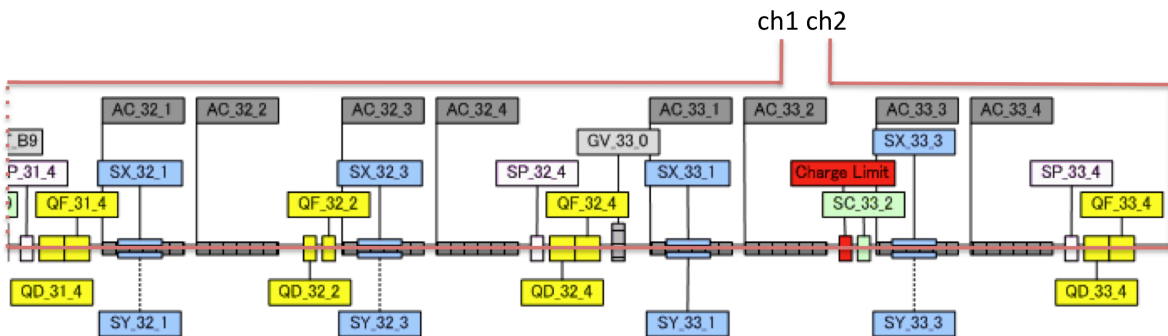
図4：3セクターの光ファイバー布設図

AC_32の加速管のFEが5セクターに敷設した光ファイバーで観測出来たがより詳しく調査するため図4に示すようにGU_3T, AC_32, AC_33に光ファイバーを敷設し、クライストロンへの一次側印加電圧(Es)、ステアリングマグネットとQマグネットの電流を変えて3セクター(3S)と5セクター(5S)に布設した光ファイバーの信号の変化を調査した。以下にまとめと典型的な波形を図5と6に示す。

- 1) SX_32_1, SY_32_1では3S, 5Sともに変化無し。
- 2) SX_32_3で
3Sは-2A, 0.5A付近で変化あり。
5Sは-2A~0.5AでFEを観測。
- 3) SY_32_3で
3Sは-2A, 0.5A付近で変化あり。
5Sは±2Aの間でFEを観測。
- 4) 3SはSX_33_1, SY_33_1, SX_33_3, SY_33_3で変化無し。
- 5) SX_33_1で
5Sは-3.5A~1Aの間でFEを観測。
- 6) SY_33_1で
5Sは±2Aの間でFEを観測。
- 7) SX_33_3で
5Sは-2A~5Aの間でFEを観測。
- 8) SY_33_3で
5Sは-2A~3Aの間でFEを観測。
- 9) QD, QF_31_4では3S, 5Sともに変化無し。
- 10) QD, QF_32_2で3Sは変化無し。
5Sは5A以上でFEが観測出来なくなる。
- 11) QD, QF_32_4で
3Sは0A~2Aで波形に変化あり。
5Sは2A以上でFEが観測出来なくなる。

- 12) QD, QF_33_4 で 3S は変化無し。
 5S は 3A 以上で FE が観測出来なくなる。
 13) SC_32_2 の IN/OUT で 3S は変化無し。
 5S は IN で FE が減少。
