KEK 電子陽電子入射器における大電力高周波源の運転保守

OPERATION AND MAINTENANCE ACTIVITY OF HIGH-POWER RF SYSTEM IN KEK ELECTRON-POSITRON LINAC

Abstract

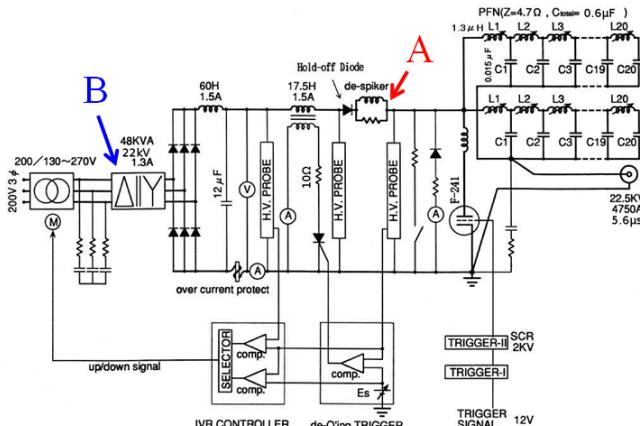
Figure 1: Circuit diagram of the klystron modulator.

加速器運転中にクライストロンギャラリーにて異臭がしているとの報告があったため、発生源の調査をしたところ、高圧パルス電源の充電筐体内のディスパイカーコイルに発熱の痕跡が見られた。ディスパイカーは Figure 1 の A で示され、サイラトロンの導通時に発生するスパイクノイズから充電ホールドオフダイオードと充電トランジスを保護するための回路である。Figure 7 に不具合時のディスパイカーコイルの写真を示す。(a)側は不具合発生直後に撮影、(b)側は部品交換後に撮影したものである。

更に電源筐体内を調査したところ、整流トランジス (Figure 1 の B 部分) の U 相端子根元のケーブルが

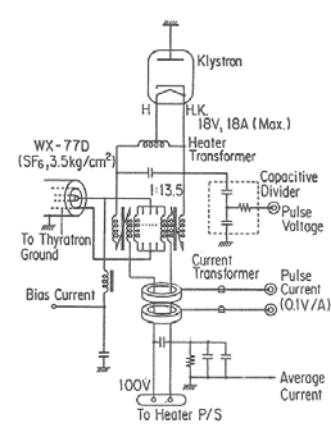
Figure 2: Circuit diagram of the klystron assembly.

Figure 2 にクライストロンアセンブリの回路図を示す。パルストランジストは電圧と電流モニター及びヒータトランジスト等で構成されており、パルス電源で出力された電圧を 13.5 倍に昇圧し、クライストロンにピーク電圧で約 300kV 、ピーク電流で約 350A のパルスがクライストロンに印加される。
