KEK 電子陽電子入射器における高周波源および導波管高周波窓の運転保守(Ⅱ) MAINTENANCE ACTIVITY OF RF SYSTEM AND RF WINDOWS IN KEK ELECTRON- POSITRON LINAC(Ⅱ)

^{A)} Mitsubishi Electric System & Service Co., Ltd.
^{B)} High Energy Accelerator Research Organization
^{C)} SOKENDAI (The Graduate University for Advanced Studies)

The FY2019 operational statistics on the klystrons, the thyratrons and the rf windows at KEK e-/e+ linac are given. Several major failures on these devices are reported. The KEK linac consists of 60 rf units, each of which includes a single 50MW S-band klystron, thyratron and rf window. The linac have operated for about 5,500 hours in FY2019 and 4 klystrons and 5 thyratrons have been replaced while none of rf windows has. The average operational time of the klystrons, thyratrons and rf windows in use are 67,000 hours, 37,000 hours and 90,000 hours, respectively. On April 3, 2019, a fire accident happened at a test station in the linac building. The carbon soot by the fire spread over and some of the klystron modulators were spoiled. After the minimum recovery work being done, the linac was back to operate 19 days later.

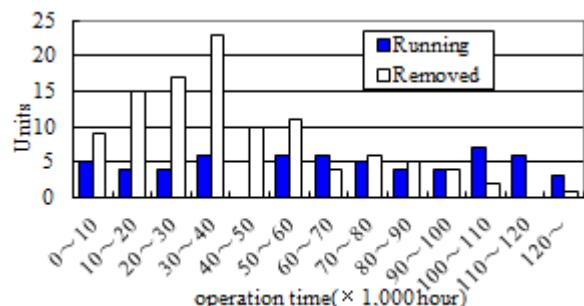
Figure 1: Klystron age profile.

2000 年度以降撤去したクライストロンの使用時間分布を示す。現在使用しているクライストロンの平均運転時間は約 67,000 時間であり、故障により撤去したクライストロンの平均運転時間は約 41,000 時間である。運転時間が 12 万時間を超えるものが 3 台あり、これらのクライストロンは 20 年以上使用している。カソードの劣化度合いを素早く簡易的に判定する手法の Dip テスト(運転状態で 1 分程度カソードヒータの電源を切り、エミッションの減少量を測定。劣化が進行した場合はこの減少量が大きくなる傾向にある)[2]の結果を見るとまだエミッション減少の兆候は見られていない。しかし長期に運転を行なっているとエミッション減少が起こる前にヒーター断線や冷却水配管からの水漏れ等が原因で撤去する事例が今までに見られている。

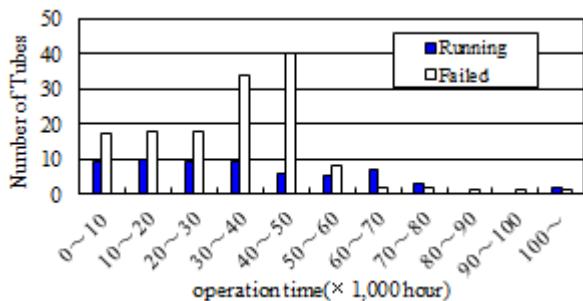
Figure 5: Thyatron age profile.

現在使用しているサイラトロンの平均運転時間は約 37,000 時間であり、故障により撤去したサイラトロンの平均運転時間は約 34,000 時間である。5 万時間までに大半のサイラトロンが故障により撤去されているが、10 万時

間を超えているものも 2 台ある。

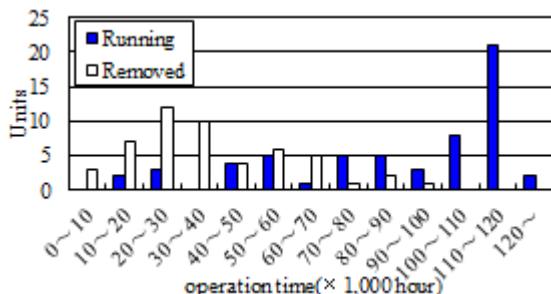
Figure 8: RF Window age profile.

約半数の 31 台が 10 万時間以上使用している。そのうち 20 年以上使用しているものが約 20 台あり、古いものでは 1996 年から使用しているものもある。導波管高周波窓の交換は 2013 年度を最後に行なつてない。VSWR 多発や窓リークなどのトラブルが発生していない為である。長期シャットダウン前に窓温度測定及び放射線測定[6]を行なつてあるがこの測定でも異常は見られていない。
