SuperKEKB 加速器 MR における大電力用ウォーターロードのメンテナンス状況

MAINTENANCE OF THE HIGH POWER WATER LOADS AT MR FOR SUPER KEKB

本報告では大電力用ウォーターロードの経年劣化およびメンテナンス状況について報告する。

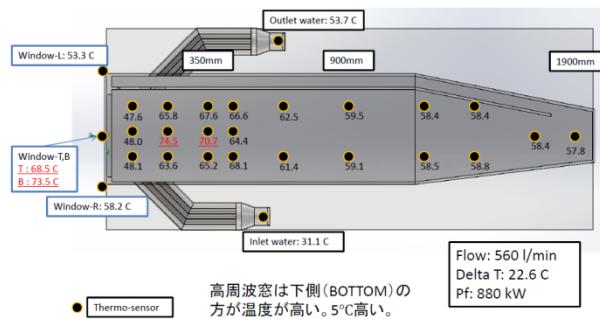
図 9 は矩形導波管型ウォーターロードの大電力試験時に測定した表面温度の分布である。表面温度の値は 880 kW に到達してから 20 分後に測定した値である。高周波窓の上部 (Window T) と下部 (Window B) を比較すると、下部の方が 5°C高い結果となった。また、左右 (Window L, Window R) とでは 10°C以上高くなることが分かった。

Bellow-1,-2: 78.9, 78.9 C
Input WG-1, -2: 73.8 C, 75.8 C

29 May 2013 at D2-ET

Figure 9: Result of high-power test for rectangular-type.

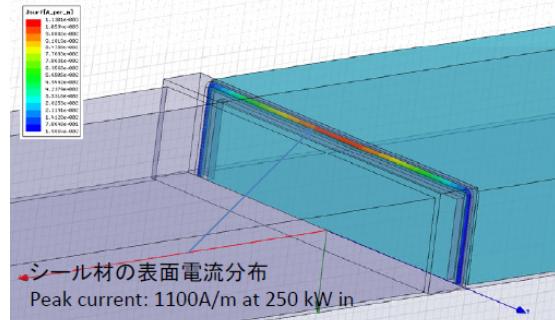
Figure 10: Surface current on the metal seal calculated by HFSS.

図 10 は RF 投入時におけるシール材外皮表面の電流分布を計算した結果である (1/2 モデル)。ウォーターロードの伝搬モードは矩形 TE₁₀ モードであり、高周波窓通過時においてもモード変換されずにそのままのモードで水タンク内を伝搬する。このため表面電流は E-面の中心で最大となり、250 kW 投入時に 1100 A/m となる。この結果は高周波窓上部、下部 (E-面) の表面温度が側面 (H-面) と比較して高いという実測値と辻接が合う。

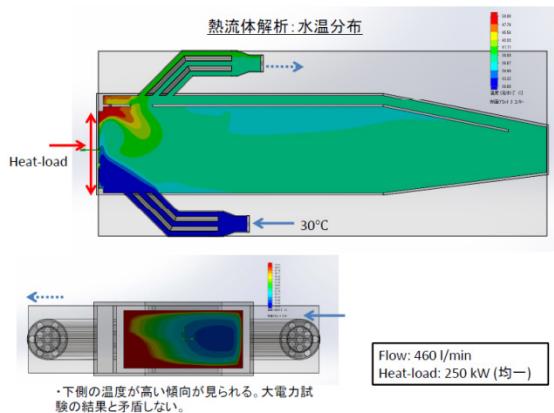
図 11 は疑似負荷を用いた熱流体解析の結果である。高周波窓全面から 250 kW の熱負荷が均等に入射、冷却水流量を 460 l/min とした場合を計算した。水タンク外壁は断熱壁とし、入射した熱負荷はすべて冷却水に吸収される。また、計算には重力の効果を含めており、Y 軸に -9.8 m/s² とした。図 11 の上図はロード断面の水温分布である。正面から見て左側の水温が高くなっていることが分かる。高周波窓近傍の水温分布は局所的な腐食を抑制する観点から均等になる方がよい。水タンクの構造は今後検討すべき課題の一つである。図 11 の下図は正面からの様子である。冷却水の流れの関係から左下隅の冷却が悪く水温が高いことが分かる。また、高周波窓の中心はよく冷却されているが、シール材近傍に対しては効率よく冷却されていない様子が見られた。

これらの測定、計算結果と分解調査で検出された

水漏れ箇所およびシール材のダメージ分布を比較すると、辻接が合いよい一致を示していると考える。

Figure 11: Distribution of water-temperature in water-tank calculated by Solid Works Flow simulation.
