SuperKEKB 電磁石用冷却水の現状

STATUS OF THE SuperKEKB MAGNET COOLING WATER SYSTEM

大澤康伸[#], 植木竜一, 江川一美, 増澤美佳

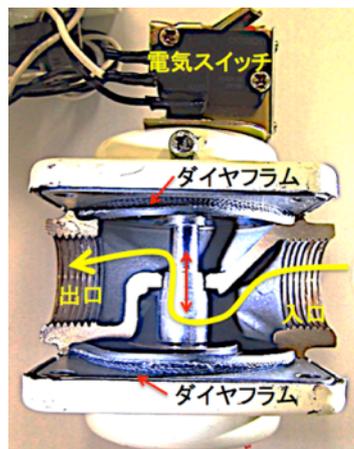
Figure 8: Cut model of a flow switch.

フロースイッチの概略を Fig. 8 のカットモデルに示す。水が流れると、フロースイッチの入口と出口の中心にあるポート部のオリフィス前後に差圧が生じ、上下に付いているダイヤフラムで、流れる量によってロッドが上下する。流量が多くなれば、ロッドは下がり、流量が少なくなれば、ロッドが上がり、上部に取り付けてある電気スイッチを動作させる構造である。
