CRACK SURVEY AND THE EXPANSION ON THE FLOOR OF SPring-8 STORAGE RING

Sakuo Matsui

SPring-8蓄積リング床の亀裂調査とその幅の変化

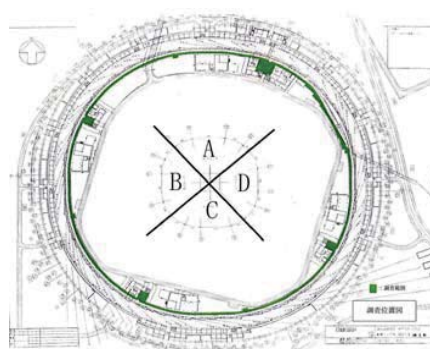
図1. 亀裂調査領域（緑色部分）

図1の領域（組立搬入室と保守通路）を調査した結果大きかった亀裂の幅24、長さ16、段差16箇所を選び2003/7/23、9/19、11/27、2004/2/3、6/10、7/23計6回調査した。幅の変化を測定するために図2左のようなコンタクトゲージを亀裂をはさんで間隔100.00mmで床に貼り付け、その距離を図2右の測定器（株）丸

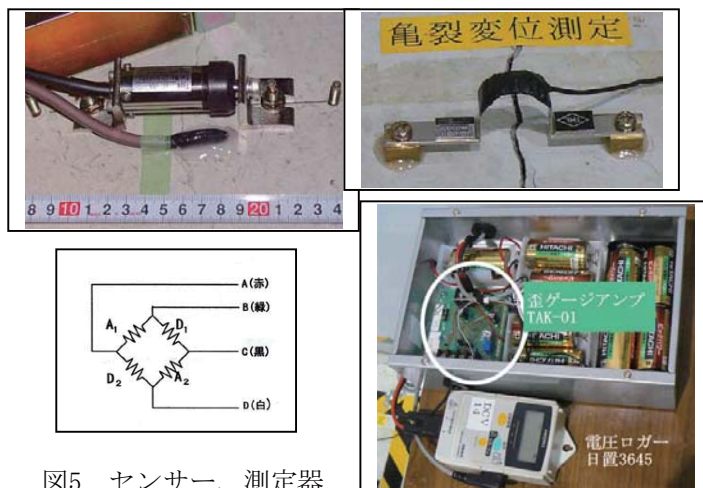
図5 センサー、測定器

幅の変化をホイートストーンブリッジ (図5下左) で測定する (株) 東京測器研究所製亀裂変位計 (KG-2AやPI-2S) を床に固定しすぐ横に熱電対やPtセンサーを貼り付けた (図5上)。保守通路に、歪ゲージアンプTAK-01を電圧ロガー (日置電気 (株) 3645) でトリガーをかけ電池駆動でも長期間測定記録できるように内作したもの (図5下右) や測定器TC-31K+スイッチボックスCSW-5A、アンプTD-91β+電圧ロガーの組み合わせで測定記録した。
