MAINTENANCE ACTIVITY OF HIGH-POWER RF SYSTEM IN KEK ELECTRON-POSITRON LINAC

^{A)} Mitsubishi Electric System & Service Co.,Ltd.

^{B)} High Energy Accelerator Research Organization (KEK)

KEK 電子陽電子入射器における大電力高周波源の維持管理

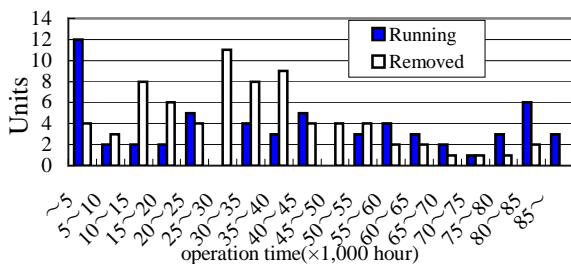
図1：クライストロン運転使用時間分布

現在使用中クライストロンの平均運転時間は約47,000時間であり、85,000時間以上継続して使用しているものも存在する。また、故障クライストロンの平均運転時間は約31,500時間である。表1に2000年度以降除去したクライストロンアセンブリの除去原因と年度毎の交換台数を示す。

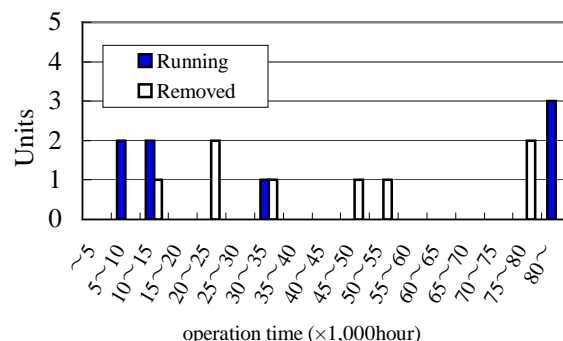
図3：サブブースター用クライストロン運転使用時間分布

クライストロンギャラリーに8台のサブブースターと呼ばれるクライストロンドライブ用のクライストロンを設置している^[4]。サブブースター用クライストロンの仕様は、周波数2856MHz、平均パルス出力電力70kW、RFパルス幅4 μ s、繰返し50ppsである^[5]。図3に現在のサブブースター用クライストロンの使用状況及び2000年度以降撤去したものの使用時間分布を示す。サブブースター用クライストロンの平均運転時間は約42,000時間である。また、撤去クライストロンの平均運転時間は約43,000時間である。サブブースター用クライストロンの不具合予測のために、常時RF入出力電力値をモニターし、定期的にパルス電流、電圧とRF出力波形の確認を行

なっている。2009年度のサブブースター用クライストロン交換は無かつた。

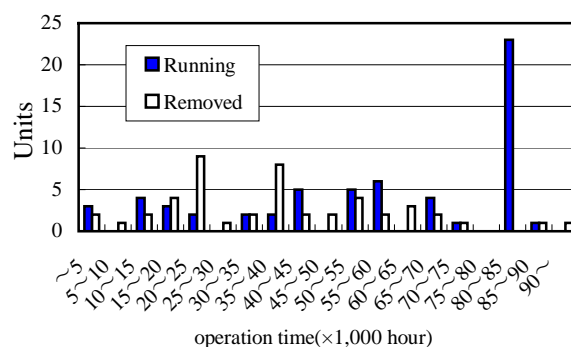
図4：導波管高周波窓運転使用時間分布

導波管高周波窓はクライストロン等の高周波回路で、真空を保持し高周波を通過させる為使用される。図4に現在の導波管高周波窓の使用状況及び1998年度以降撤去したものの使用時間分布を示す。現在使用中の導波管高周波窓は75,000~80,000時間使用しているものが最も多く、平均運転時間は約56,000時間である。撤去済み導波管高周波窓の平均運転時間は約33,000時間である。2009年度は2個の交換を行なっている。これは、長時間運転に使用したことによる事前交換である。過去に行なつた導波管窓の主な交換理由は真空リーク、X線発生、VSWR多発、汚れ、温度上昇、寿命である^[6]。
